## DIAGNÓSTICO TECNICO No. DI - 1304

LOCALIDAD : San Cristóbal  
 BARRIO : Urbanización Las Gaviotas  
 DIRECCION : Calle 48A Sur # 15 - 67 Este  
 FECHA DE VISITA : 27 de Noviembre de 2001  
 SOLICITANTE : Sra. Claudia Castro (Tel. 363 3901)  
 ÁREA DE INFLUENCIA : 2.0 ha  
 VIGENCIA : Temporal mientras no se modifiquen significativamente las condiciones físicas del sector o se realicen obras de mitigación.

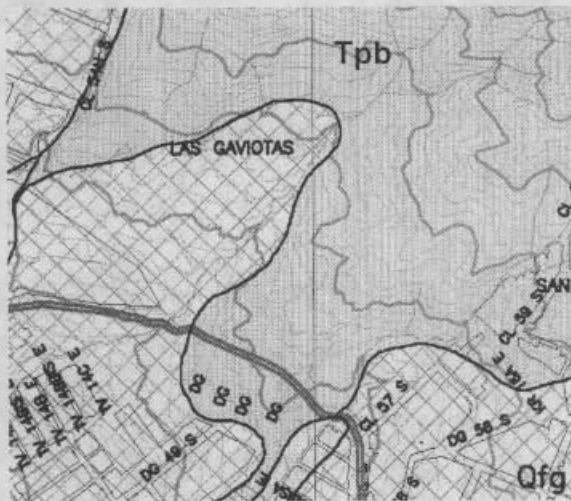
#### LEYENDA GEOLOGICA

Según el "Estudio de inestabilidad del terreno en diferentes localidades de Santafé de Bogotá", desde el punto de vista geológico, rodeando el área de interés afloran rocas de tipo Arcilloso de la Formación Bogotá (Tpb) en un alto grado de meteorización, cubiertas en la zona del valle de la quebrada por depósitos fluvio-glaciares (Qfg) en inmediaciones de la Carretera de Oriente.

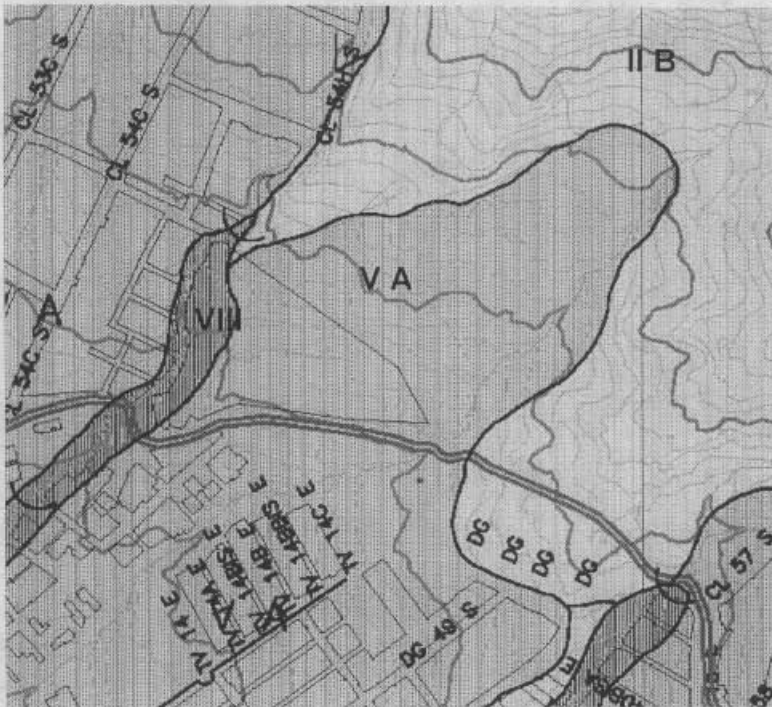
Desde el punto de vista geomorfológico, la ladera que rodea la Urbanización corresponde a un relieve de colinas onduladas (II B), resultado del modelado de las rocas arcillosas de baja resistencia. La topografía al oriente define la cuenca de varios afluentes de la quebrada La Chiguaza. La zona donde se ubica la Urbanización es un valle de relieve deposicional (VA) o ladera de acumulación, en la margen izquierda de uno de los canales naturales de drenaje.

En la confluencia de varios canales de drenaje se forma valles, generalmente ubicados ladera abajo de la Carretera de Oriente. Debido al cambio de pendiente, tales valles aparecen cubiertos por flujos de tierra dando origen a un relieve deposicional sobre suelos residuales arcillosos (VIII).

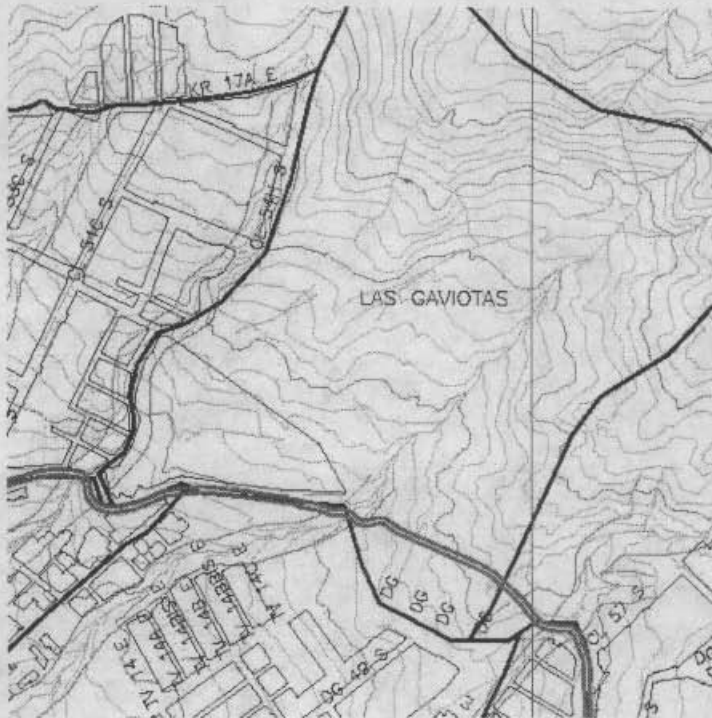
EXPLORACION MINERA ACTIVA	
EXPLORACION MINERA ABANDONADA	
RONDAS INTERVENIDAS-VIVIENDAS	
RONDAS INTERVENIDAS-RELLENOS	
RELLENOS

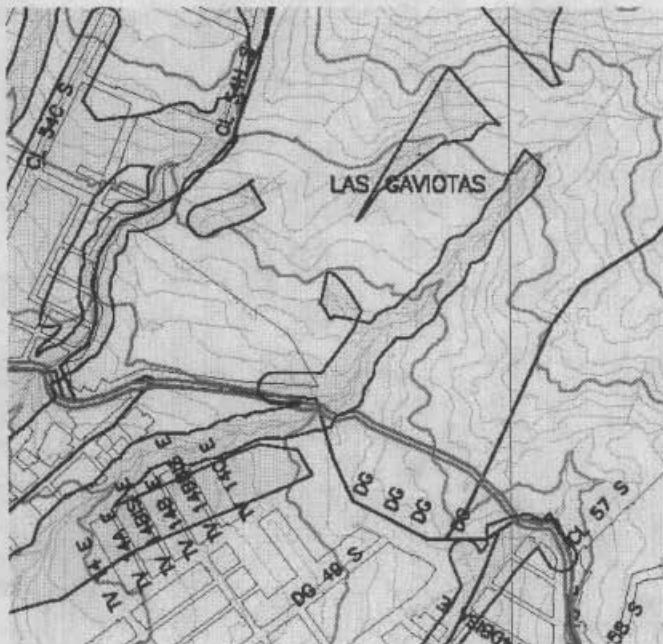
**LEYENDA**

<b>MUY ALTA</b>	Las zonas con FMI Activa, sin control, rellenos, localización a lo largo de las riberas de los cursos de agua de las finas San Rafael y quebradas Chiquita, Temporal y otros cursos menores.
	<b>ALTA</b>	Las zonas con alta vulnerabilidad de inestabilidad, desmoronamiento de taludes, deslizamientos y con rellenos, construcciones de las Formaciones Diqueño (Tq) y Negeño (Tn), asociadas a las zonas de explotación minera activa y abandonada, y riesgo de ocurrencia. La inestabilidad del terreno está asociada por presencia de grietas laterales y falta de cobertura de servicios públicos básicos.
	<b>MEDIA</b>	Las zonas de alta vulnerabilidad de inestabilidad crítica. Desmoronamiento de taludes y áreas urbanas construidas y en proceso. Las construcciones están sobre rellenos de origen industrial, en áreas de uso mixto, sobre rellenos que presentan riesgo de contaminación y que no presentan FMI.
