**DIRECCIÓN DE PREVENCIÓN Y ATENCIÓN DE EMERGENCIAS**

**DIAGNÓSTICO TÉCNICO DE EMERGENCIA No. DI- 2245  
COORDINACIÓN TÉCNICA**

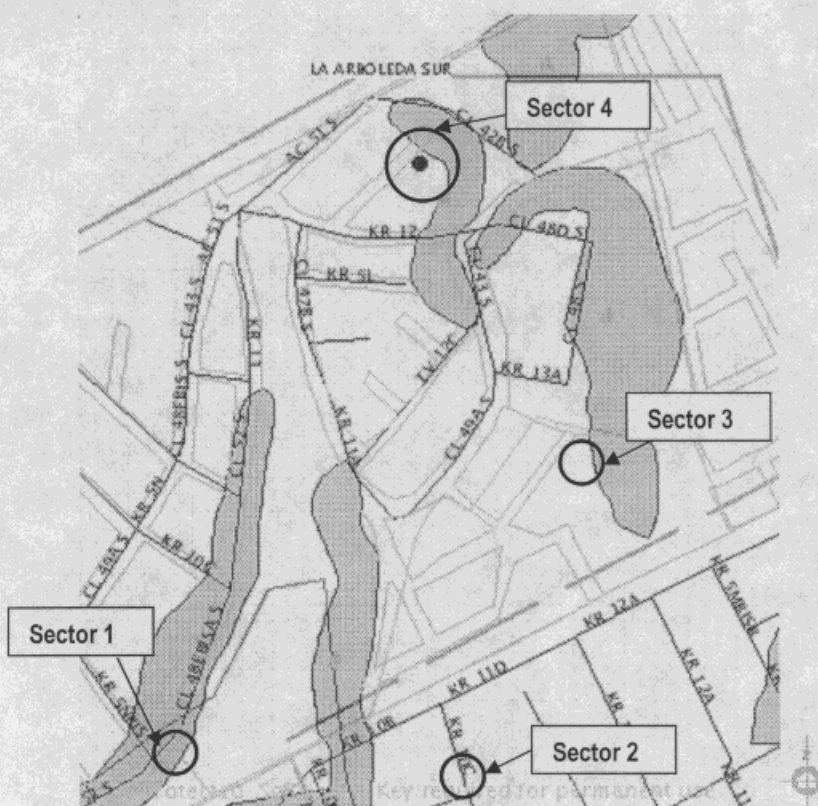
### 3 PLANO DE LOCALIZACIÓN

Figura 1. Localización de los sectores 1, 2, 3 y 4 en el plano de amenaza por remoción en masa.
