DIRECCIÓN DE PREVENCIÓN Y ATENCIÓN DE EMERGENCIAS

DIAGNÓSTICO TÉCNICO No. DI - 2901
SUBDIRECCIÓN DE EMERGENCIAS
(Radicado FOPAE 1- 06503)

El presente diagnóstico corresponde a la visita técnica realizada por personal de la Dirección de Prevención y Atención de Emergencias - DPAAE, el día 21 de Julio de 2006, a la vivienda localizada en la Carrera 4 Este No. 1F-24, Barrio Girardot, de la Localidad de Santa Fe.

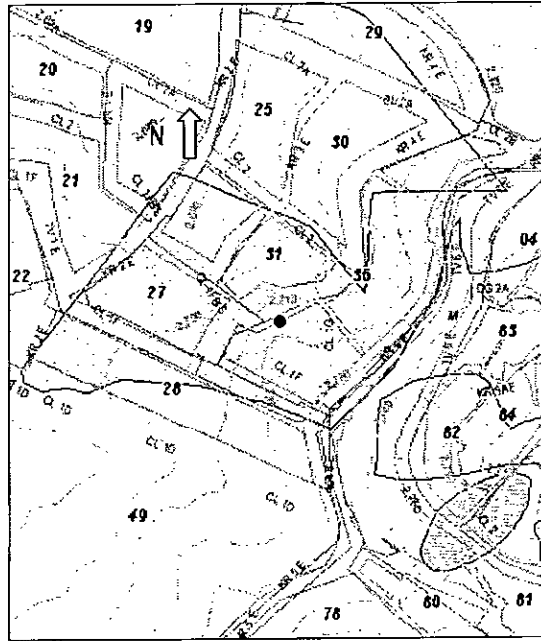
Figura 1. Localización del área evaluada

De acuerdo con el Plano Normativo N° 3 (Zonificación de Amenaza por Remoción en Masa) del Decreto 190 de 2004 (compilación del POT), el predio localizado en la Carrera 4 Este No. 1F - 24, del Barrio Girardot, de la Localidad de Santa Fe, presenta Amenaza Baja por Procesos de Remoción en Masa (Figura 1).
