DIRECCIÓN DE PREVENCIÓN Y ATENCIÓN DE EMERGENCIAS

DIAGNÓSTICO TÉCNICO No. DI - 3137
SUBDIRECCIÓN DE EMERGENCIAS
COORDINACIÓN DE ASISTENCIA TÉCNICA

El presente diagnóstico corresponde a la visita técnica realizada por personal de la Dirección de Prevención y Atención de Emergencias, DPAE, el día 18 de octubre de 2006 a tres (3) predios localizados en la margen derecha de la Quebrada Cerro Sur, en la Carrera 8 C # 160 B - 10 Int 3, en la Carrera 8 C # 160 B - 18 y en la Carrera 8 # 160 A - 69 Int 8 del Barrio Cerros Norte de la Localidad de Usaquén.

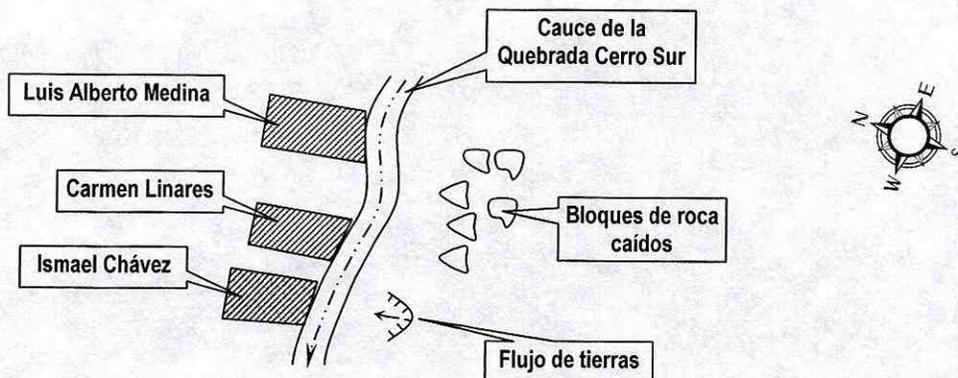
Figura 1. Esquema de localización de los predios evaluados en este diagnóstico con respecto a la Quebrada Cerro Sur.
