DIAGNÓSTICO TÉCNICO DI - 4295
SUBDIRECCIÓN DE EMERGENCIAS
COORDINACIÓN DE ASISTENCIA TÉCNICA
EVENTO SIRE 101687

DIRECCIÓN:	Calle 22 B Bis # 48 - 61 (Antigua)	ÁREA DIRECTA:	200 m ²		
BARRIO:	Quinta Paredes	POBLACIÓN ATENDIDA:	6		
UPZ:	107 Quinta Paredes	FAMILIAS	2	ADULTOS	3
LOCALIDAD:	13 Teusaquillo	PREDIOS EVALUADOS	1	NIÑOS	3
CHIP	AAA0074FLWW	DOCUMENTO REMISORIO	CR-6868

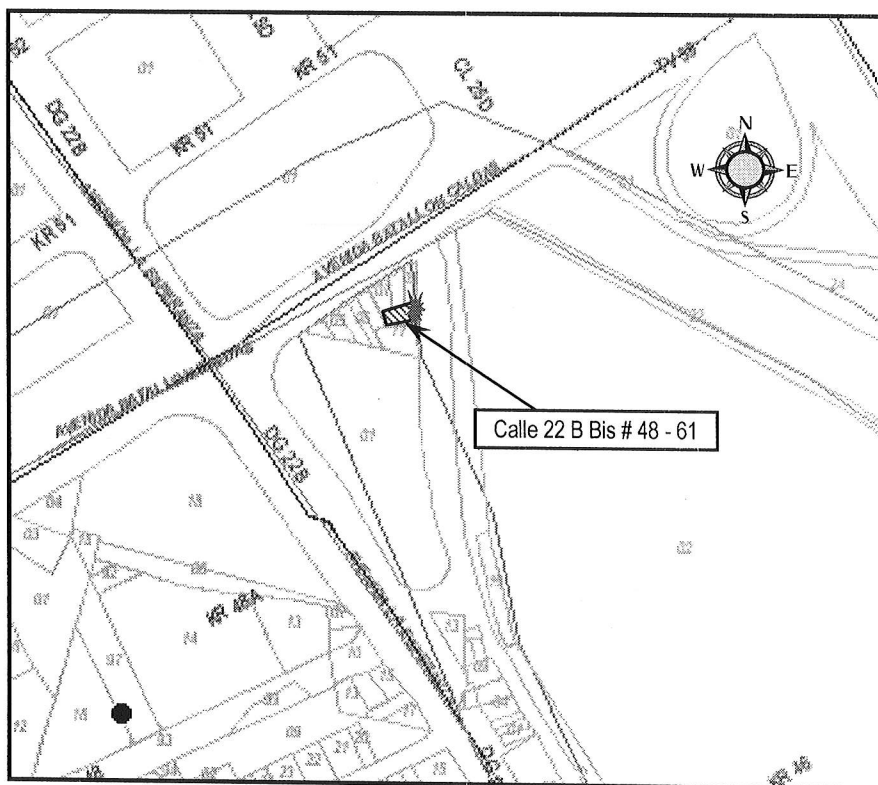
Figura 1. Localización, predio de la Calle 22 B Bis # 48 - 61, Barrio Quinta Paredes de la Localidad de Teusaquillo

De acuerdo con los Planos Normativos de Amenaza por Procesos de Remoción en Masa y Amenaza por Inundación del Plan de Ordenamiento Territorial de Bogotá, POT (Decreto 190 de 2004, por el cual se compilan los Decretos 619 de 2000 y 469 de 2003), el sector donde se localiza el predio de la Calle 22 B Bis # 48 - 61, Barrio Quinta Paredes de la Localidad de Teusaquillo, no presenta Amenaza por procesos de remoción en masa, ni presenta Amenaza por inundación. (Ver figura 1).
