# DIAGNÓSTICO TÉCNICO No. DI – 4333 SUBDIRECCIÓN DE EMERGENCIAS COORDINACIÓN DE ASISTENCIA TÉCNICA

2.	TIPO DE EVENTO		
	REMOCIÓN EN MASA X	INUNDACIÓN	ESTRUCTURAL X

El Barrio Cordillera Sur, fue legalizado mediante el Acto Administrativo № 0017 del 22 de noviembre de 1999 expedido por el Departamento Administrativo de Planeación Distrital - DAPD (Actual Secretaría Distrital de Planeación); para lo cual la Dirección de Prevención y Atención de Emergencias - DPAE, emitió el Concepto Técnico No. CT-3230 del 2 de diciembre de 1998, en el cual se establece que los predios de la referencia se encuentran catalogados dentro de la Zona de Amenaza Media y Riesgo Medio por Fenómenos de Remoción en Masa (Ver Figura 1).

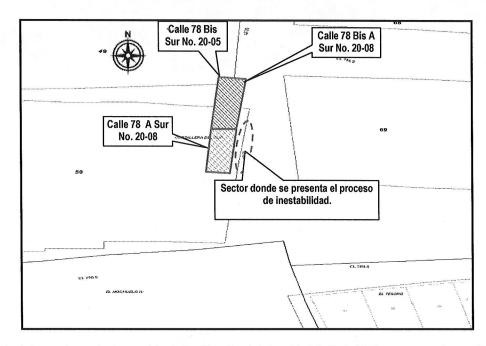
Figura 1. Localización de los predios evaluados en el Barrio Cordillera Sur de la Localidad de Ciudad Bolívar, se encuentran en AMENAZA MEDIA por remoción en masa (Tomado de Sistema de Información para la Gestión de Riesgos y Atención de Emergencias).
