DIAGNÓSTICO TÉCNICO No. DI-4988
SUBDIRECCIÓN DE EMERGENCIAS
COORDINACIÓN DE ASISTENCIA TÉCNICA
EVENTO SIRE No.109012

PREDIO:	Predio sin nomenclatura ubicado al costado oriental del predio de la Calle 66 Sur No. 1G-57 Este	ÁREA DIRECTA:	50 m ²			
BARRIO:	Porvenir	POBLACIÓN ATENDIDA:	1			
UPZ:	56 - Danubio	FAMILIAS	1	ADULTOS	1	NIÑOS
LOCALIDAD:	5 - Usme	PREDIOS EVALUADOS	1			
CHIP	AAA0144XWXR	DOCUMENTO REMISORIO	CR-13399

REMOCIÓN EN MASA

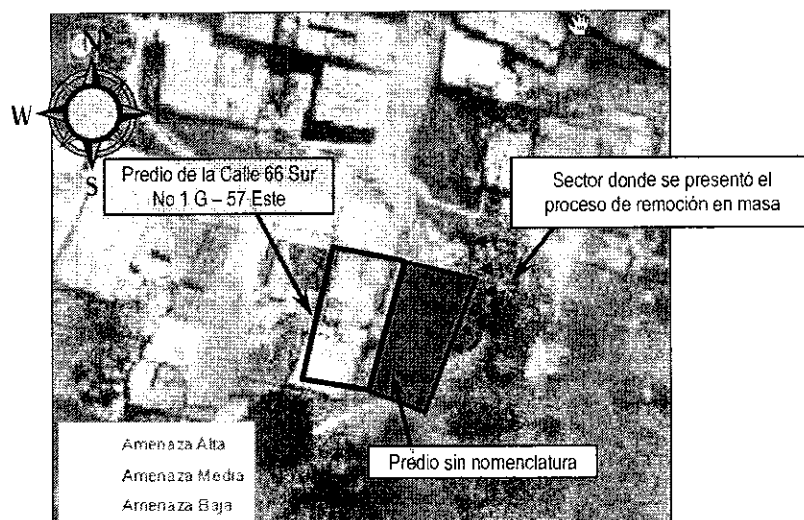
Figura 1. Localización y calificación de amenaza del predio sin nomenclatura ubicado al costado oriental del predio de la Calle 66 Sur No. 1G-57 Este evaluado en el Barrio El Porvenir de la Localidad de Usme. Plano Normativo de Amenaza por Remoción en Masa del Plan de Ordenamiento Territorial de Bogotá, POT (Decreto 190 de 2004, por el cual se compilan los decretos 619 de 2000 y 469 de 2003).

El Barrio El Porvenir fue legalizado por el Departamento Administrativo de Planeación Distrital - DAPD (ahora Secretaría Distrital de Planeación - SDP) mediante el acto administrativo No. 224 del 09 de Agosto de 1985, para lo cual el Fondo de Prevención y Atención de Emergencias - FOPAE (antes Dirección de Prevención y Atención de Emergencias - DPAAE) no emitió concepto técnico de riesgo. Por lo anterior, para adelantar cualquier intervención en los predios o el Barrio, deberán tenerse en cuenta las restricciones, afectaciones y condicionamientos de uso del suelo incluidas en la resolución de legalización. Según el Plano Normativo de Amenaza por Remoción en Masa del Plan de Ordenamiento Territorial de Bogotá, POT (Decreto 190 de 2004, por el cual se compilan los decretos 619 de 2000 y 469 de 2003), el sector donde se localiza el predio sin nomenclatura ubicado al costado oriental del predio de la Calle 66 Sur No. 1G-57 Este en el Barrio El Porvenir de la Localidad de Usme, presenta zona de Amenaza Media por Fenómenos de Remoción en Masa (Ver Figura 1).
