DIAGNÓSTICO TÉCNICO - No. DI-5001
SUBDIRECCIÓN DE EMERGENCIAS
COORDINACIÓN DE ASISTENCIA TECNICA
EVENTO SIRE 109134

ATENDIÓ: FREDY ALONSO VANEGAS CARREÑO				REPORTÓ	
COE	29	MOVIL	21	UNIDAD ADMINISTRATIVA ESPECIAL CUERPO OFICIAL DE BOMBEROS DE BOGOTA - UAECOB	
FECHA	15 de Diciembre de 2011	HORA	10:20 a.m.	VIGENCIA: Temporal mientras no se modifique significativamente las condiciones físicas del sector

DIRECCIÓN:	Transversal 17 C No. 36 A- 26 Sur	ÁREA DIRECTA:	50 m ²				
BARRIO:	Rio de Janeiro El Pesebre	POBLACIÓN ATENDIDA:	12				
UPZ:	53 - Marco Fidel Suarez	FAMILIAS	1	ADULTOS	7	NIÑOS	5
LOCALIDAD:	18 - Rafael Uribe Uribe	PREDIOS EVALUADOS	2				
CHIP	AAA0008RMYN	DOCUMENTO REMISORIO	CR-13495

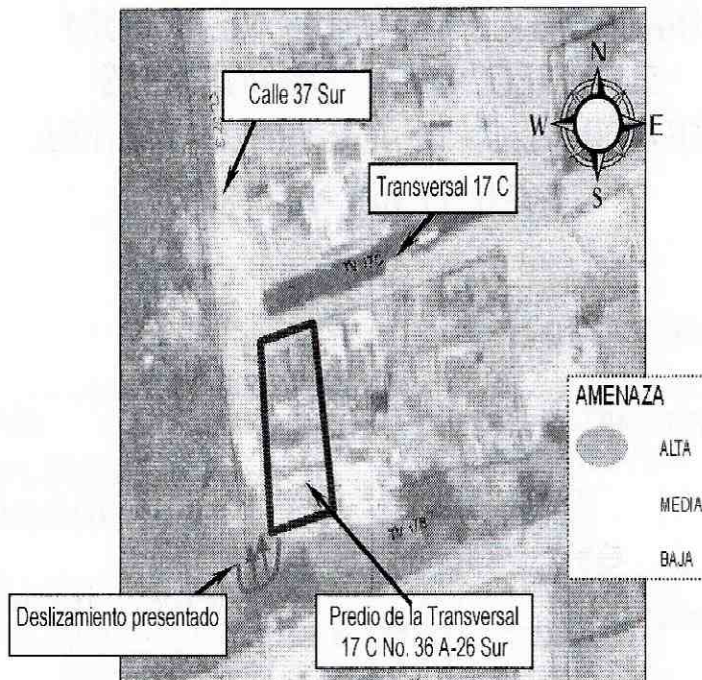
Figura 1. Localización y categorización del nivel de amenaza por fenómenos de remoción en masa para el predio con dirección Transversal 17C No. 36A - 26 Sur, Barrio Río de Janeiro El Pesebre de la Localidad de Rafael Uribe Uribe. Tomado del Plan de Ordenamiento Territorial - POT (Decreto 190 de 2004, por el cual se compilan los decretos 619 de 2000 y 469 de 2003).

De acuerdo con el plano normativo de Amenaza por Remoción en Masa, del Plan de Ordenamiento Territorial de Bogotá - POT (Decreto 190 de 2004, por el cual se compilan los decretos 619 de 2000 y 469 de 2003), el predio evaluado, se encuentra catalogado como zona de Amenaza Media por Fenómenos de Remoción en Masa, tal como se puede ver en la Figura 1.
