# DIAGNÓSTICO TÉCNICO - DI No. 5671 SUBDIRECCIÓN DE EMERGENCIAS COORDINACIÓN DE ASISTENCIA TÉCNICA (RAD FOPAE 2011ER8733)

## 1. DATOS GENERALES DEL EVENTO

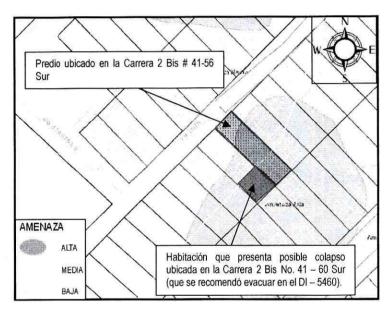
**Figura No. 1.-** Localización y categorización del nivel de amenaza por Fenómenos de Remoción en Masa (Según el POT), para el predio ubicado en la Carrera 2 Bis No. 41 - 56 Sur, Barrio San Martin de Loba de la Localidad de San Cristóbal.

Revisada la base de datos que reposa en el Fondo de Prevención y Atención de Emergencias - FOPAE, se pudo constatar, que el Barrio San Martin de Loba, fue legalizado mediante el acuerdo 12 de 1969 expedido por el antiguo Departamento Administrativo de Planeación Distrital - DAPD (Actual Secretaría Distrital de Planeación). El Fondo de Prevención y Atención de Emergencias - FOPAE, NO ha emitido concepto técnico de riesgo para este barrio, sin embargo, de acuerdo con el Plano Normativo de Amenaza por Remoción en Masa del Plan de Ordenamiento Territorial de Bogotá, POT (Decreto 190 de 2004, por el cual se compilan los decretos 619 de 2000 y 469 de 2003), el sector en el que se encuentra ubicado el predio, presenta Amenaza Media y Alta por Fenómenos de Remoción en Masa (Ver Figura 1).
