DIAGNÓSTICO TÉCNICO DI - 6731 SUBDIRECCIÓN DE EMERGENCIAS COORDINACIÓN DE ASISTENCIA TÉCNICA EVENTO SIRE No. 113861

1. DATOS GENERALES DEL EVENTO

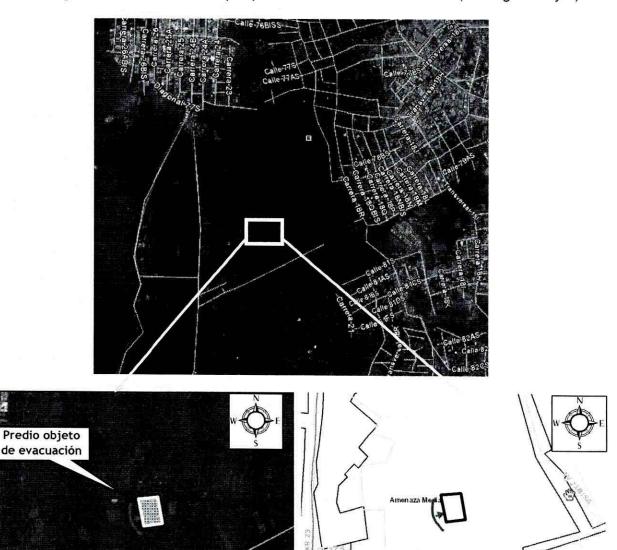
Figuras 1y 2- Localización y categorización del nivel de Amenaza por fenómenos de remoción en masa para el predio de la manzana 10 lote 4 con coordenadas geográficas aproximadas 74° 09'09,79" Oeste y 4°32'07,29" Norte, del barrio Jerusalén Sector Potosí de la localidad de Ciudad Bolívar, en zona de Amenaza Media por procesos de remoción en masa de acuerdo con el Plan de Ordenamiento Territorial de Bogotá - POT (Decreto 190 de 2004, por el cual se compilan los decretos 619 de 2000 y 469 de 2003).

De acuerdo a la visita técnica realizada al sector y revisada la base cartográfica que reposa en El Fondo de Prevención y Atención de Emergencias - FOPAE, se aclara que la nomenclatura del predio evaluado suministrada por la comunidad correspondiente a la Manzana 10 Lote 4 del barrio Recuerdo Bajo no corresponde a datos catastrales oficiales. En la actualidad el predio no tiene dirección oficial ni loteo, y que para efectos del presente informe se ubica aproximadamente en las coordenadas geográficas 74° 09'09,79" Oeste y 4°32'07,29" Norte, en el sector Catastral Mochuelo III de la Localidad de Ciudad Bolívar (Ver Figuras 1 y 2).

decretos 619 de 2000 y 469 de 2003), el predio evaluado en el presente informe, se encuentra en una zona catalogada en amenaza media por procesos de remoción en masa (Ver Figuras 1 y 2).
