# DIAGNÓSTICO TÉCNICO DI - No. 7045 SUBDIRECCIÓN DE EMERGENCIAS COORDINACIÓN DE ASISTENCIA TÉCNICA RADICADO FOPAE No. 2013ER24572 EVENTO SIRE No. 1945651

Se presenta deterioro estructural de la edificación de parqueaderos subterráneos del conjunto residencial Mirador del Parque II, que se emplaza en el predio de la Calle 163 No. 54 C-64, en el barrio San Cipriano de la Localidad de Suba (Figura No.1).

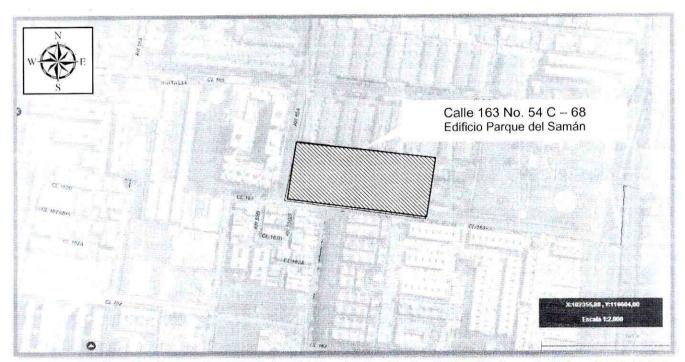
Figura 1. Localización del predio de la Calle 163 No. 54 C - 68, Barrio San Cipriano de la Localidad de Suba (Imagen tomada del SINUPOT con base en la información suministrada por el SIG).
