ALCALDÍA MAYOR DE BOGOTÁ D.C. SECRETARÍA Distrital de Planeación y Gestión Urbana	DIAGNÓSTICO TÉCNICO	Código:	GAR- FT - 03
		Versión:	03
		Fecha de revisión:	01/10/2014

4. DESCRIPCIÓN Y CAUSAS:

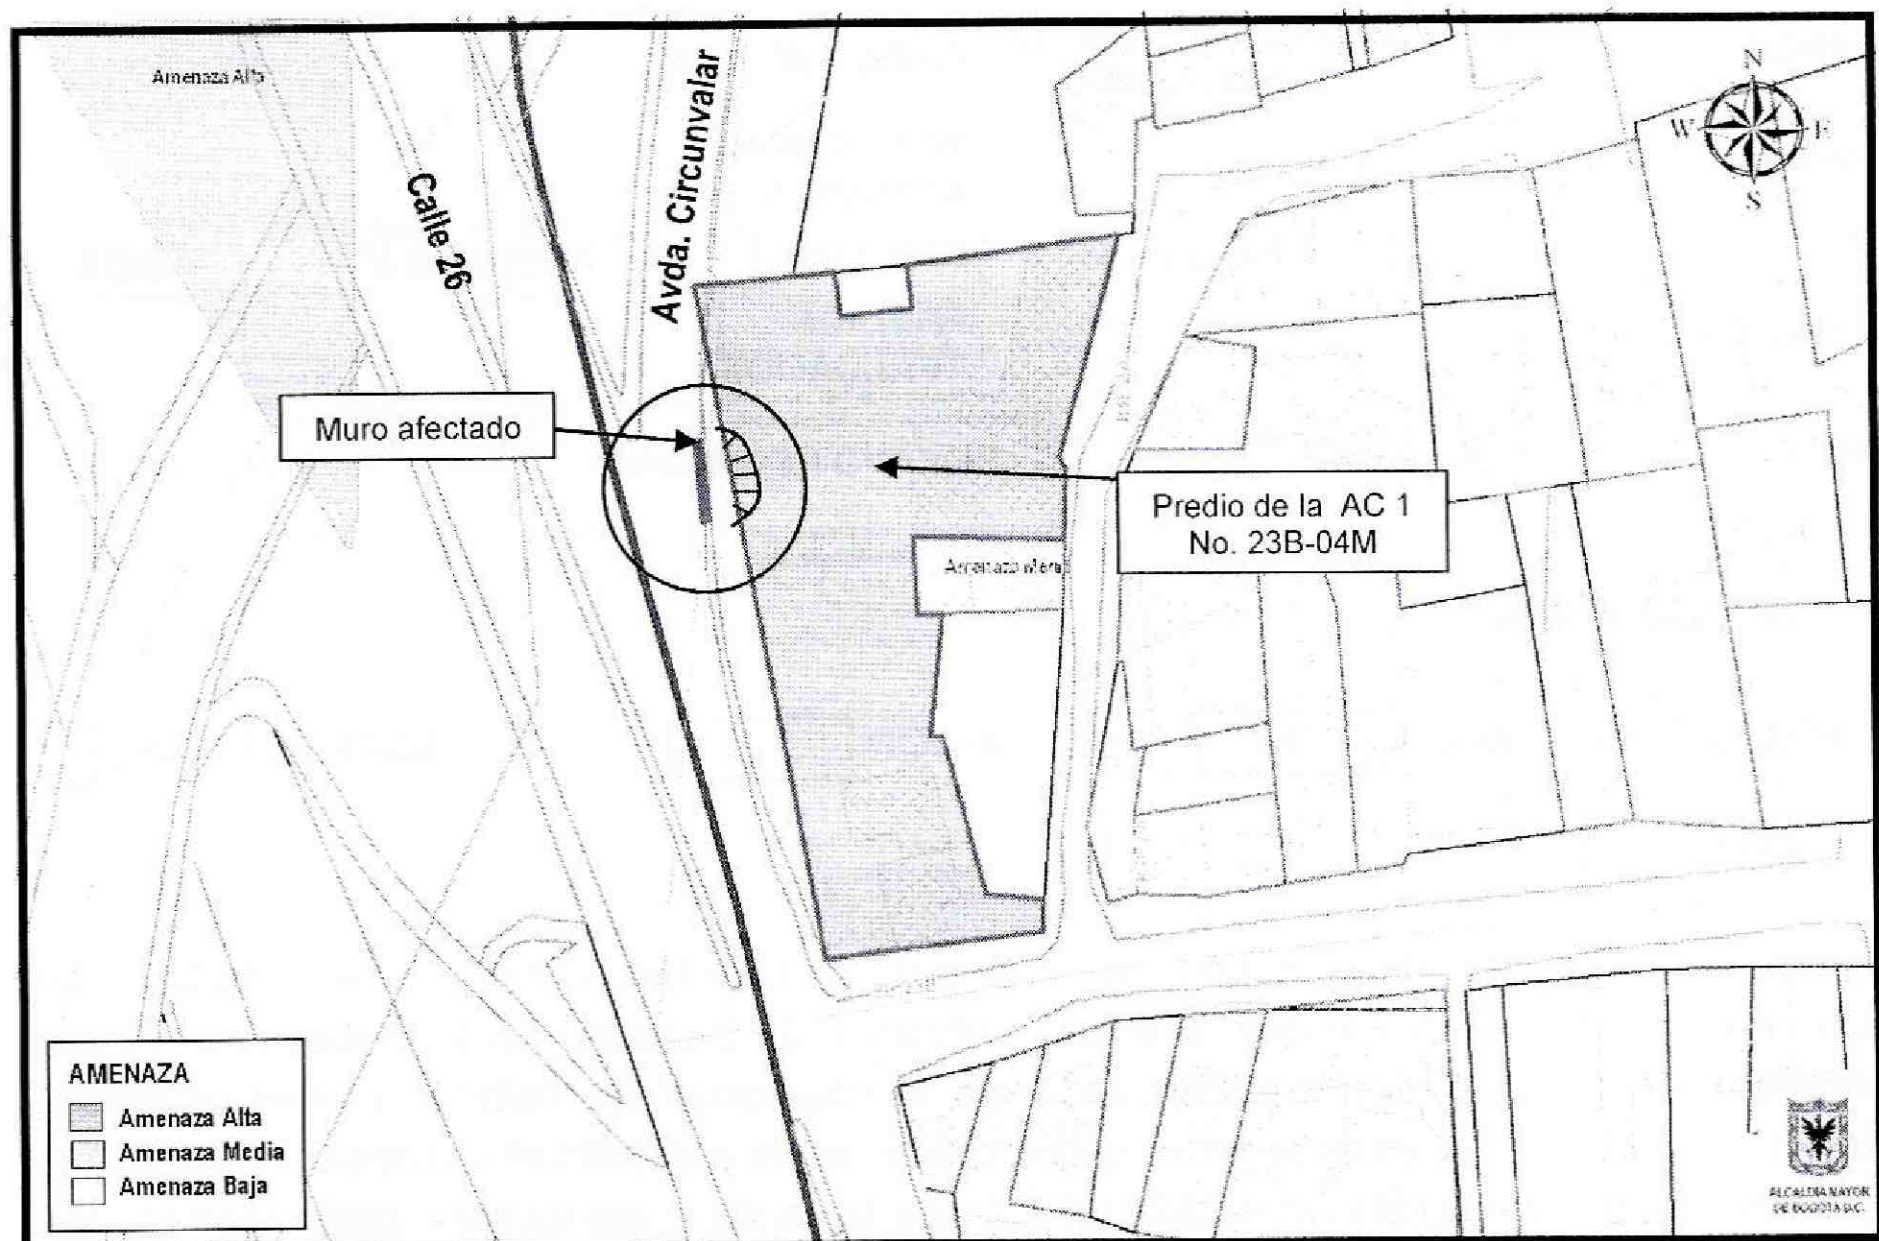
Figura 1. Localización y nivel de amenaza del sector de la Avenida Circunvalar con Calle 26, en el Barrio La Paz Central, de la Localidad de Santa Fe. GEOPORTAL.

El Barrio La Paz Central, de la Localidad de Santa Fe, fue legalizado mediante el Acto Administrativo No. 1126 del 18 Diciembre de 1993, expedido por la Secretaría Distrital de Planeación - SDP, para el cual el Instituto Distrital de Gestión de Riesgos y Cambio Climático IDIGER, emitió el Concepto Técnico de Riesgo No. 3968 del 29 de marzo de 2004, donde el predio de la AC 1 No. 23B – 04 M, en la Calle 26 con Avenida Circunvalar se categoriza en una zona de amenaza media por Fenómenos de Remoción en Masa. El CT-3968, recomienda que para mitigar la amenaza por remoción en masa en el barrio La Paz, implementar las obras de drenaje y contención recomendadas en el estudio “Estudios y Diseños de Estabilidad Geotécnica, control de Erosión y Manejo de Aguas para la Estabilización de Taludes, Sitio la Paz Central” de la firma INGEOCIM, Marzo de 1998 (Ver figuras 1 y 2).

El predio corresponde a un lote de gran extensión (Ver figura 1), ubicado al costado oriental de la Avenida Circunvalar, a la altura de la Calle 26, sobre una ladera con pendiente media, conformada por suelos arcillosos y cobertura vegetal, con presencia de arbustos con altura de hasta 4 metros. No se evidencian obras adecuadas para el manejo de aguas de escorrentía superficial y subsuperficial, en la parte media y alta de la ladera, no obstante en la parte baja, se evidencia un canal para manejo de aguas de escorrentía superficial, paralelo a la Avenida Circunvalar. Al costado noroccidental del predio en la parte baja de la ladera existe un muro en concreto rígido, con dimensiones aproximadas de 20 m de longitud por 1.5 m de altura, que fue fallado por un proceso de remoción en masa de carácter local.
