# DIAGNÓSTICO TÉCNICO DI - 10346 SUBDIRECCIÓN DE ANÁLISIS DE RIESGOS Y EFECTOS DE CAMBIO CLIMÁTICO COORDINACIÓN DE ASISTENCIA TÉCNICA RADICADO IDIGER No. 2017ER4211

### 1. DATOS GENERALES DEL EVENTO

PREDIO	Transversal 13A No. 45F-08 Sur ÁREA DIRECTA			90 1	90 m <sup>2</sup>		
SECTOR CATASTRAL	Marco Fidel Suarez	POBLACIÓN ATENDIDA			9		
UPZ	53 - Marco Fidel Suarez	FAMILIAS	1	ADULTOS	7	NIÑOS	2
LOCALIDAD	18 - Rafael Uribe Uribe	PREDIOS EVALUADOS		1			
CHIP	AAA0008KFFZ	OFICIO REMISORIO CR-2296		-22960

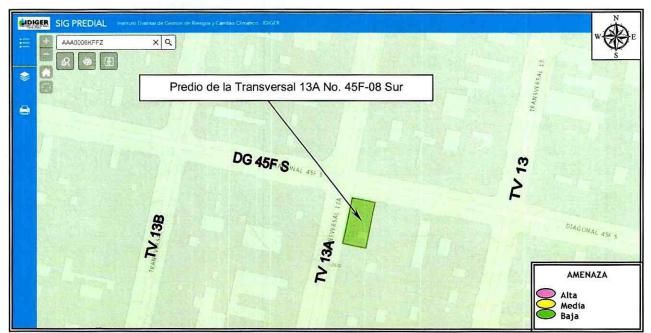
**Figura 1.** Localización y nivel de Amenaza Baja para el sector donde se localiza el predio de la Transversal 13A No. 45F-08 Sur, Barrio Marco Fidel Suarez de la Localidad de Rafael Uribe (Imagen tomada del SIG Predial).

De acuerdo con el Plano Normativo de Amenaza por Remoción en Masa del Plan de Ordenamiento Territorial de Bogotá, POT (Decreto 190 de 2004), el sector en el que se ubica el

predio evaluado, presenta categorización de Amenaza Baja por Procesos de Remoción en Masa.
