# DIAGNÓSTICO TÉCNICO DI-9403 SUBDIRECCIÓN DE ANÁLISIS DE RIESGOS Y EFECTOS DE CAMBIO CLIMÁTICO COORDINACIÓN DE ASISTENCIA TÉCNICA RADICADO IDIGER 2016ER5800

DIRECCIÓN	Calle 65 D Sur No. 5-17 Carrera 6 No. 65D-18 Sur	ÁREA DIRECTA		400	400 m²			
BARRIO	La Fiscala Sector Centro	POBLACIÓN	ATEN	DIDA	15			2 10
UPZ	56- Danubio	FAMILIAS	1	ADUL	TOS	5	NIÑOS	10
LOCALIDAD	5- Usme	PREDIOS EVA		DOS	2			
CHIP	AAA0143METO AAA0181UTRJ	OFICIO REMISORIO CR-246		24692	2

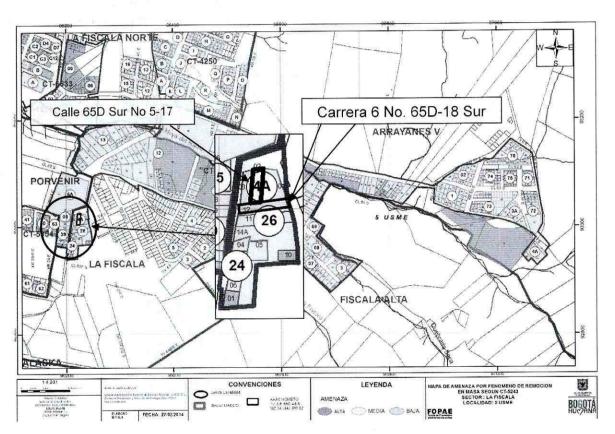
**Figura 1.** Localización y Clasificación del Nivel de Amenaza Media por Fenómenos de Remoción en Masa de los predios de la Calle 65D Sur No 5-17 y Carrera 6 No. 65D-18 Sur, según Concepto Técnico CT-5243 (*Imagen suministrada por SIG IDIGER*).

evaluados categorización en amenaza media y riesgo medio por fenómenos de remoción en masa, además el CT-5243 recomendó para los predios construidos en riesgo medio, "que cada responsable de las viviendas o infraestructura construida, debe evaluar los sistemas estructurales, con el propósito de garantizar condiciones óptimas de habitabilidad y llevar las edificaciones construidas al cumplimiento de las actuales Normas Colombianas de Diseño y Construcción Sismo Resistente. De igual manera se informa que para adelantar cualquier tipo de intervención en el predio de la referencia como en el sector, se deben considerar las restricciones en el uso del suelo establecidas en la reglamentación para dicho sector, por la Secretaría Distrital de Planeación SDP, con el objeto de establecer aspectos que no son competencia del Instituto Distrital De Gestión de Riesgo y Cambio Climático – IDIGER".
