<b>ALCALDÍA MAYOR DE BOGOTÁ D.C.</b> <small>AMBIENTE</small> <small>Instituto Distrital de Gestión de Riesgos y Cambio Climático</small>	<b>DIAGNÓSTICO TÉCNICO</b>	Código:	GAR- FT - 03
		Versión:	03
		Fecha de revisión:	01/10/2014

**DIAGNÓSTICO TÉCNICO DI-9496**  
**SUBDIRECCIÓN DE ANÁLISIS DE RIESGOS Y EFECTOS DE CAMBIO CLIMÁTICO**  
**COORDINACIÓN DE ASISTENCIA TÉCNICA**  
**RADICADO IDIGER 2016ER6264**

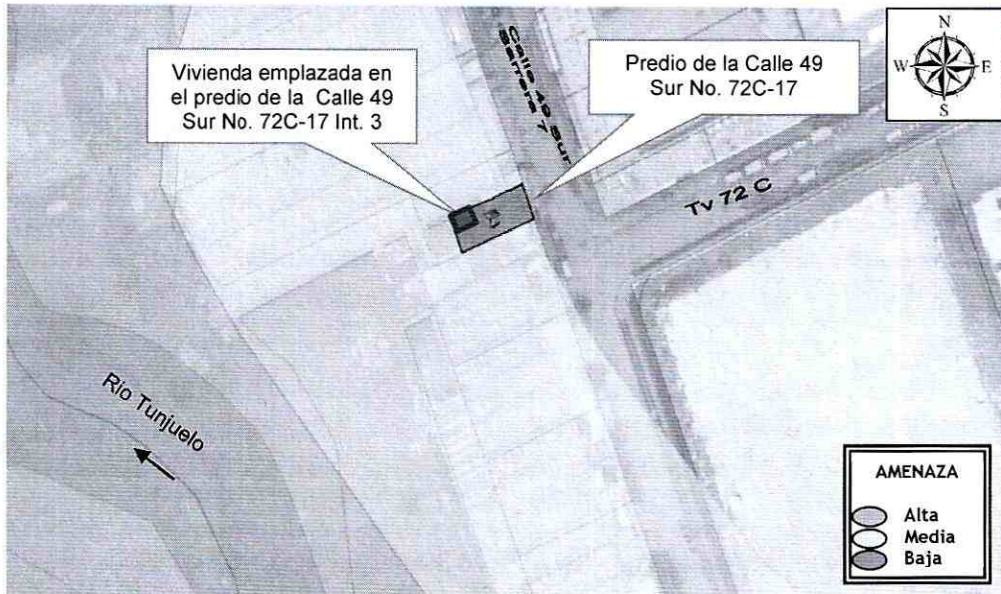
**Figura 1.** Localización y categorización de amenaza baja por inundación para el predio de la Calle 49 Sur No. 72C-17 Int. 3, en el Barrio Catastral Las Delicias de la Localidad de Kennedy. Según el POT (Imagen tomada del Sinupot).

categorizado en zona de amenaza baja por inundación y no presenta categorización por procesos de remoción en masa (ver Fig. 1).
