**DIAGNÓSTICO TÉCNICO DI-11239**  
**SUBDIRECCIÓN DE ANÁLISIS DE RIESGOS Y EFECTOS DE CAMBIO CLIMÁTICO**  
**COORDINACIÓN DE ASISTENCIA TÉCNICA**  
**EVENTO SIRE 4843021**

Movimiento en masa local.

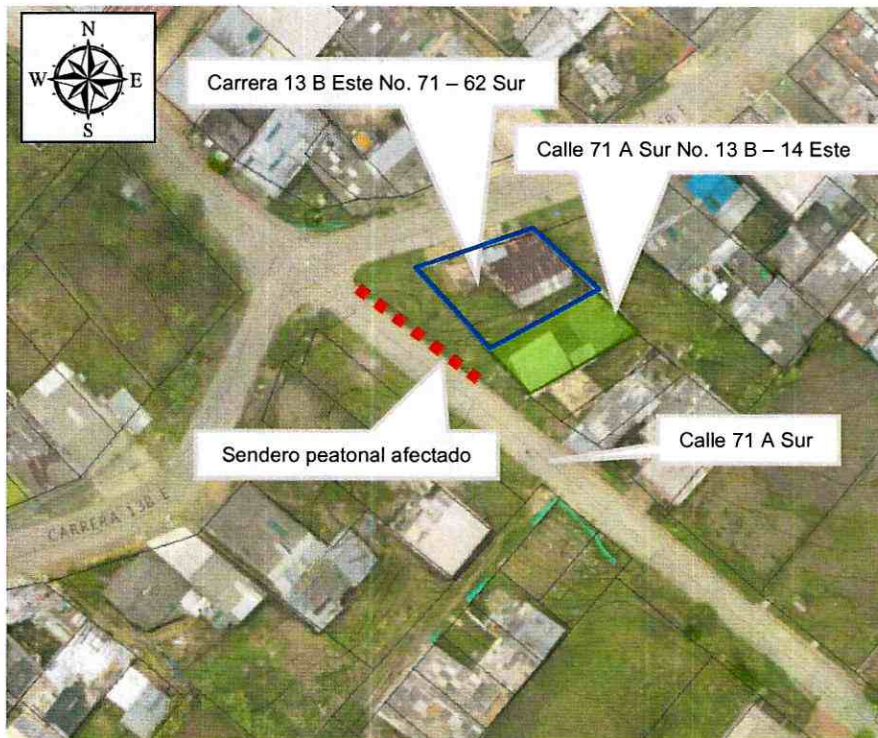
**Figura 1.** Localización del predio de la Calle 71 A Sur No. 13 B – 14 Este en el Sector Catastral Juan Rey (La Paz) en la Localidad de San Cristóbal (Imagen tomada de SIG PREDIAL).

Por otra parte y de acuerdo con el Plano Normativo de Amenaza por Fenómenos de Remoción en Masa del Plan de Ordenamiento Territorial de Bogotá – POT (Decreto Distrital 190 de 2004), la zona donde se localiza el predio evaluado, presenta Amenaza Media por Movimientos en Masa y no presenta categorización de Amenaza por Inundación.
