**ROCAS Y MINERALES LTDA**  
**Ingenieros Consultores**

**ESTUDIO GEOTÉCNICO, EVALUACION DE ALTERNATIVAS DE  
MITIGACIÓN Y DISEÑOS DETALLADOS DE LAS OBRAS  
RECOMENDADAS PARA ESTABILIZAR EL ANTIGUO ESCARPE DE  
EXPLOTACIÓN FRENTE AL BARRIO EL MIRADOR SECTOR  
CONJUNTO CERRADO  
LOCALIDAD DE USAQUEN  
No. CONTRATO: G 876-186/98**

**INFORME FINAL**

**22 de febrero de 1999**

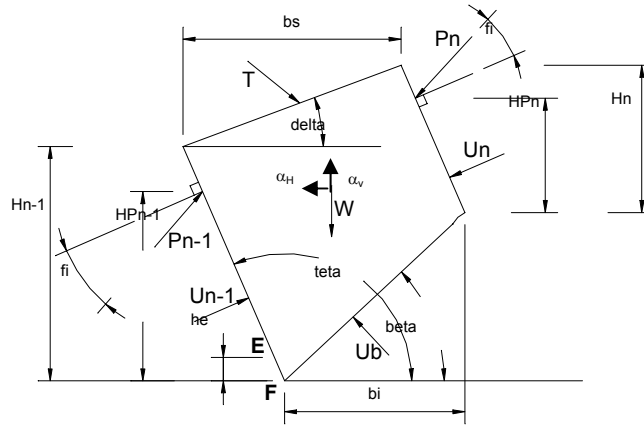
**Gráfico 3.1 Geometría analizada para falla por volteo**

Se desarrolló un modelo representativo de las condiciones de campo con el fin de realizar el análisis por volteo de bloques. Dentro de las condiciones poco usuales en el común de los análisis de este tipo se encuentra el entramamiento de los bloques debido al sistema de diaclasas y fallas que han actuado en el macizo. Esto hace que los bloques tengan un punto de apoyo (diente) en la parte baja de cada uno. El planteamiento básico consiste (ver Gráfico 3.1) en evaluar las fuerzas externas actuantes sobre cada bloque para determinar así el sentido del momento resultante y considerar si se requiere o no una fuerza estabilizadora para evitar el volteo del bloque.

En la formulación del problema se suponen conocidos tanto los valores de las fuerzas  $U_n$ ,  $U_{n-1}$ ,  $U_b$  y  $P_n$  como también su dirección y punto de aplicación, por lo que:

Este análisis se realiza para dos condiciones; una, teniendo en cuenta la presencia del diente inferior de cada bloque; la otra, en el caso de no tenerlo. Las fuerzas externas tenidas en cuenta corresponden al peso del bloque, y las fuerzas hidrostáticas debidas básicamente a tres condiciones de saturación del macizo como son: nivel freático coincidiendo o cercano al nivel del terreno, nivel

En los casos que se requiere la fuerza estabilizadora, este valor se introduce como dato de entrada para el análisis del siguiente bloque. Los sectores a los cuales se les realizaron los análisis por volteo son los sectores uno dos y tres. En las Figuras 3.16 a 3.18 se presentan las secciones con los bloques analizados en cada una de ellas. Los resultados obtenidos para los últimos bloques de cada sistema de bloques analizados se presentan junto con las secciones correspondientes.<sup>4</sup>

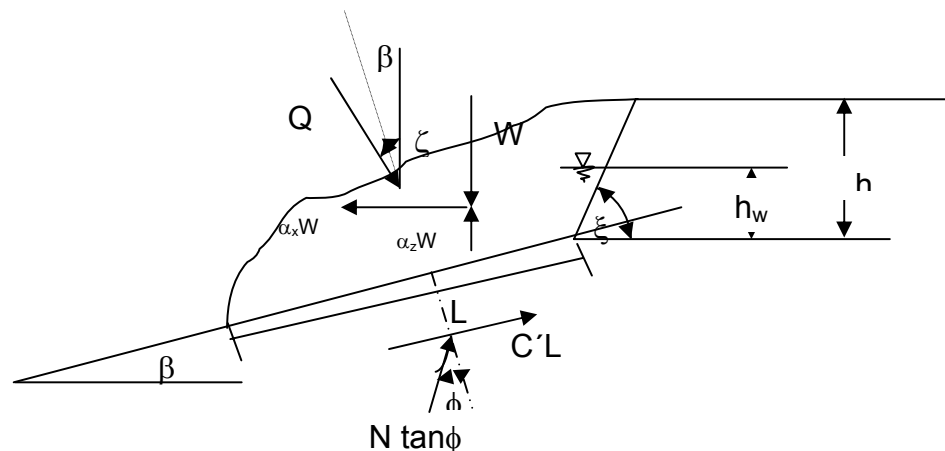
**Figura 3.19. Geometría analizada para falla planar y Fuerzas que Intervienen en el Análisis.**

Este fenómeno que tiene posibilidad de ocurrencia en las zonas 2, 4 y 5 se ha analizado mediante un modelo de equilibrio límite, que tiene en cuenta las siguientes fuerzas: el peso del bloque ( $W$ ) que está inclinado un ángulo ( $\beta$ ) respecto a la horizontal, la presión del agua teniendo en cuenta una altura de la misma ( $h_w$ ) como porcentaje de la altura del bloque ( $h$ ), la incidencia del sismo horizontal y vertical al colocar fuerzas pseudo-estáticas como porcentaje de la gravedad ( $\alpha_x W$  y  $\alpha_z W$ ), la fuerza cohesiva ( $C'L$ ) y la fuerza friccional ( $N \tan \phi'$ ) como se observa en la Figura 3.19.

El valor de la reacción Normal  $N'$  que se genera en la base del bloque, se puede obtener al hacer sumatoria de fuerzas en la dirección perpendicular a la estratificación:

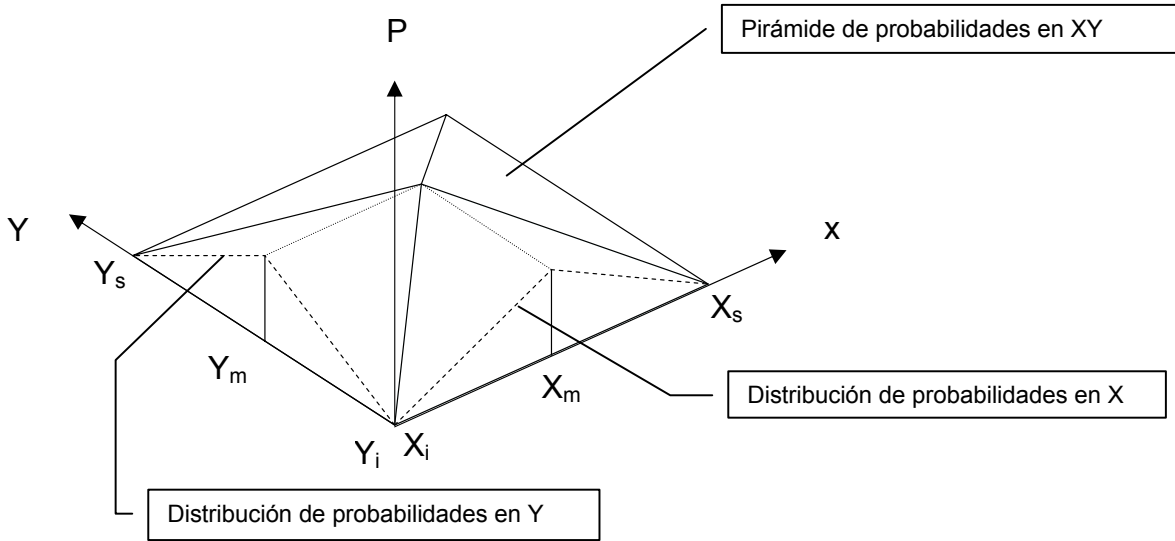
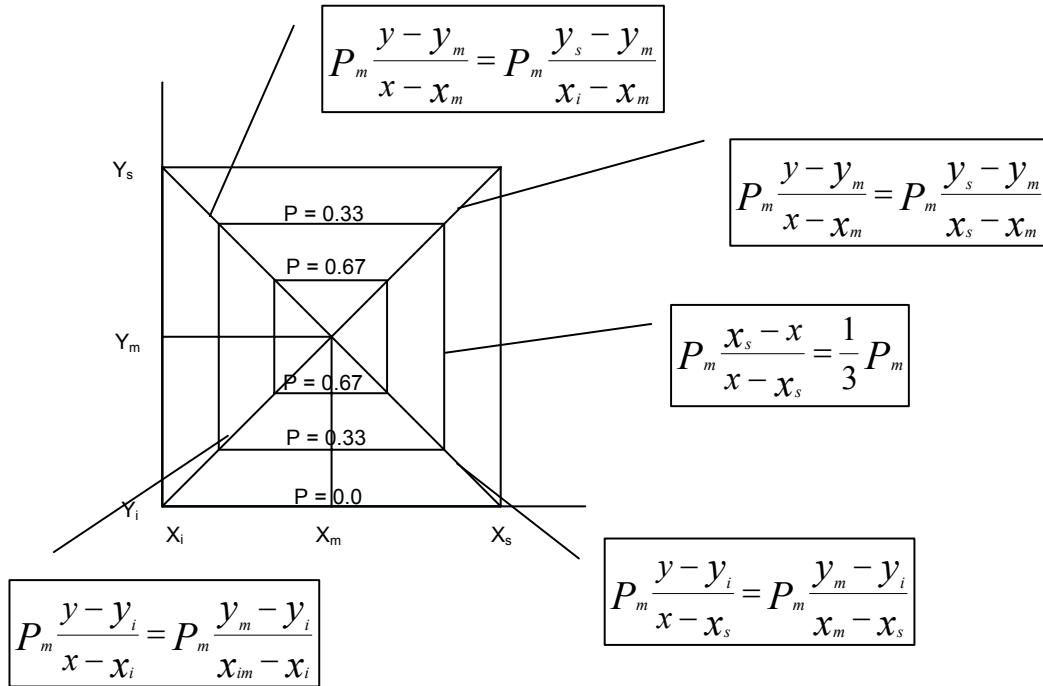
**Figura 4.1 Pirámide de Probabilidades de dos variables.**

En los cálculos, el valor de la probabilidad de falla, se realizó mediante un análisis combinado de probabilidad, tomando los valores inferiores y superiores más probables de C y Ø. El análisis parte de un plano coordenado C y Ø. Una pareja de valores tiene una probabilidad, la cual se considera en la tercera dimensión, generando una pirámide de probabilidades. (Ver figura 4.1) El volumen de dicha pirámide debe ser igual a 1.0 y la mayor probabilidad, denominada  $p_m$ , se calcula de la siguiente manera:

PERSPECTIVA

PLANTA

El valor medio del parámetro, sea  $\emptyset_m$  y  $C_m$ , respectivamente, significa el valor más probable. En el estudio se tomó el valor más probable obtenido en los ensayos de laboratorio. Los subíndices s e i superior e inferior del parámetro, significan el mayor y el menor valor factible de cada uno. Para el perfil 5 de la Figura 2.6 correspondiente al Sector 5, los valores de las variables para el cálculo de las probabilidades son diferentes ya que existe otro material involucrado (Arcilla), de tal manera que  $\emptyset_m = 24^\circ$  y  $C_m = 1.7 \text{ T/m}^2$ . En las Figuras 4.2 a 4.14 se presentan las distribuciones de las Frecuencias acumuladas del Factor de Seguridad encontradas para Falla planar en los sectores 1 a 3 y en el sector 5 y en la Tabla 4.2 se presentan los valores de las probabilidades de falla encontradas para cada sector.

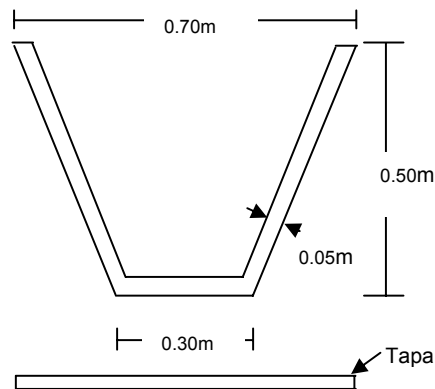
La sección de forma trapezoidal se consigna en el plano de obras de drenaje y en la siguiente Figura. La medida de pago es de metro lineal (ml) y en total son aproximadamente 194 ml.

La cuneta se colocará en la parte alta del talud, desde el costado sur del sector 1 hasta la cancha de fútbol (ver plano de obras CD-11).

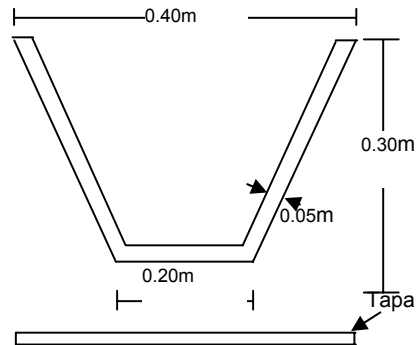
La sección de forma trapezoidal se consigna en el plano de obras de drenaje y en la siguiente Figura. La medida de pago es metro lineal (ml) y en total son aproximadamente 96 ml.

La cuneta se colocará en la parte baja del talud, desde el costado sur del sector 1 hasta terminar la calle en el sector 2. (Ver el Plano de las Obras propuestas CD-08).

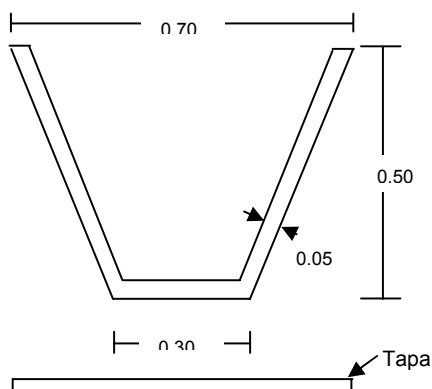
Verificando con la ecuación de Manning  $V = (1/n)r^{2/3}s^{1/2}$  que da como resultado una velocidad de 3.6 m/s para una pendiente de la cuneta del 2%.

De acuerdo con estas dimensiones, la forma de la cuneta será como el que se muestra en la siguiente Figura:

La cuneta se colocará en la parte alta del talud, desde el costado sur del sector 1 hasta la cancha de fútbol.

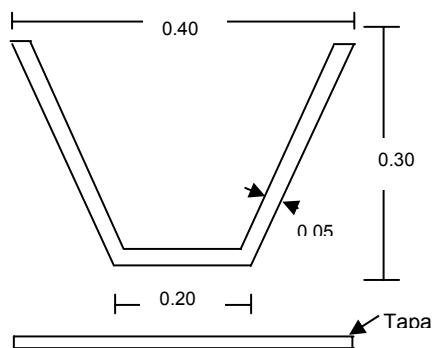
Adicionalmente a la anterior cuneta, en la base del talud se colocará otra cuneta para recoger el agua que llegue hasta este nivel, el concreto que se utilizará será de  $f'c = 2000$  psi. La sección de forma trapezoidal se consigna en la siguiente figura cuyas dimensiones obedecen más a facilidad constructiva que a un estudio de caudales.

La cuneta se colocará desde el costado sur del sector 1 hasta terminar la calle del sector 2.

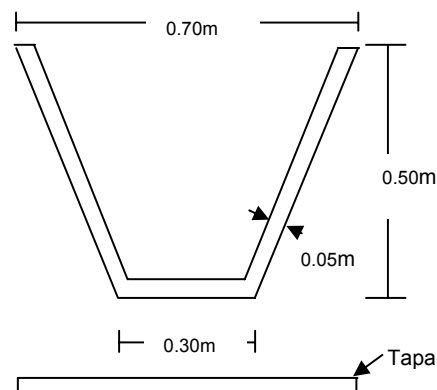
**Alcance:** Se debe realizar un total de 194 ml. de cuneta revestida en concreto con una sección de 0.70m en la parte superior, 0.30m en la base y una altura de 0.50m. El espesor de la pared de la cuneta será de 0.05m y tendrá una tapa de 0.70m de ancha por 0.05m de espesor. La cuneta se colocará en la parte alta del talud, desde el costado sur del sector 1 hasta la cancha de fútbol, como se ubico en el plano de obras CD-11.

**Materiales:** Acero con  $f_y = 4200 \text{ Kg/cm}^2$  (412 Mpa), Concreto con  $f'_c = 210 \text{ Kg/cm}^2$  (21 Mpa).

**Procedimiento Constructivo:** 1- Excavación: Se debe excavar un área igual a la sección transversal de la cuneta. 2- Colocación de refuerzo: Se debe colocar, tanto en las paredes como en la tapa, acero para retracción de fraguado, en una cuadrícula de varillas de diámetro de  $\frac{3}{8}$ " cada 20cm. Esta cuadrícula de refuerzo puede ser reemplazada por una malla electrosoldada que brinde un área de refuerzo igual o mayor de  $4.30\text{cm}^2$ . 3- Colocación de concreto: Se debe colocar en el espesor de 5 cm.

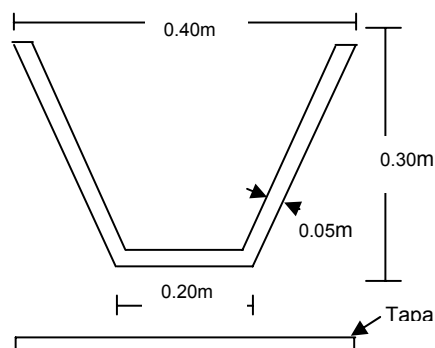
**Alcance:** Se debe realizar un total de 96 ml. de cuneta revestida en concreto con una sección de 0.40m en la parte superior, 0.20m en la base y una altura de 0.30m. El espesor de la pared de la cuneta será de 0.05m y tendrá una tapa de 0.40m de ancha por 0.05m de espesor. La cuneta se colocará en la parte baja del talud, desde el costado sur del sector 1 hasta terminar la calle del sector 2, como señala en el plano de obras CD-08.

**Materiales:** Acero con  $f_y = 4200 \text{ Kg/cm}^2$  (412 Mpa), Concreto con  $f'_c = 140 \text{ Kg/cm}^2$  (14.3 Mpa).

**Procedimiento Constructivo:** 1- Excavación: Se debe excavar un área igual a la sección transversal de la cuneta. 2- Colocación de refuerzo: Se debe colocar tanto en las paredes como en la tapa, acero para retracción de fraguado, en una cuadrícula de varillas de diámetro de  $\frac{3}{8}$ " cada 20cm. Esta cuadrícula de

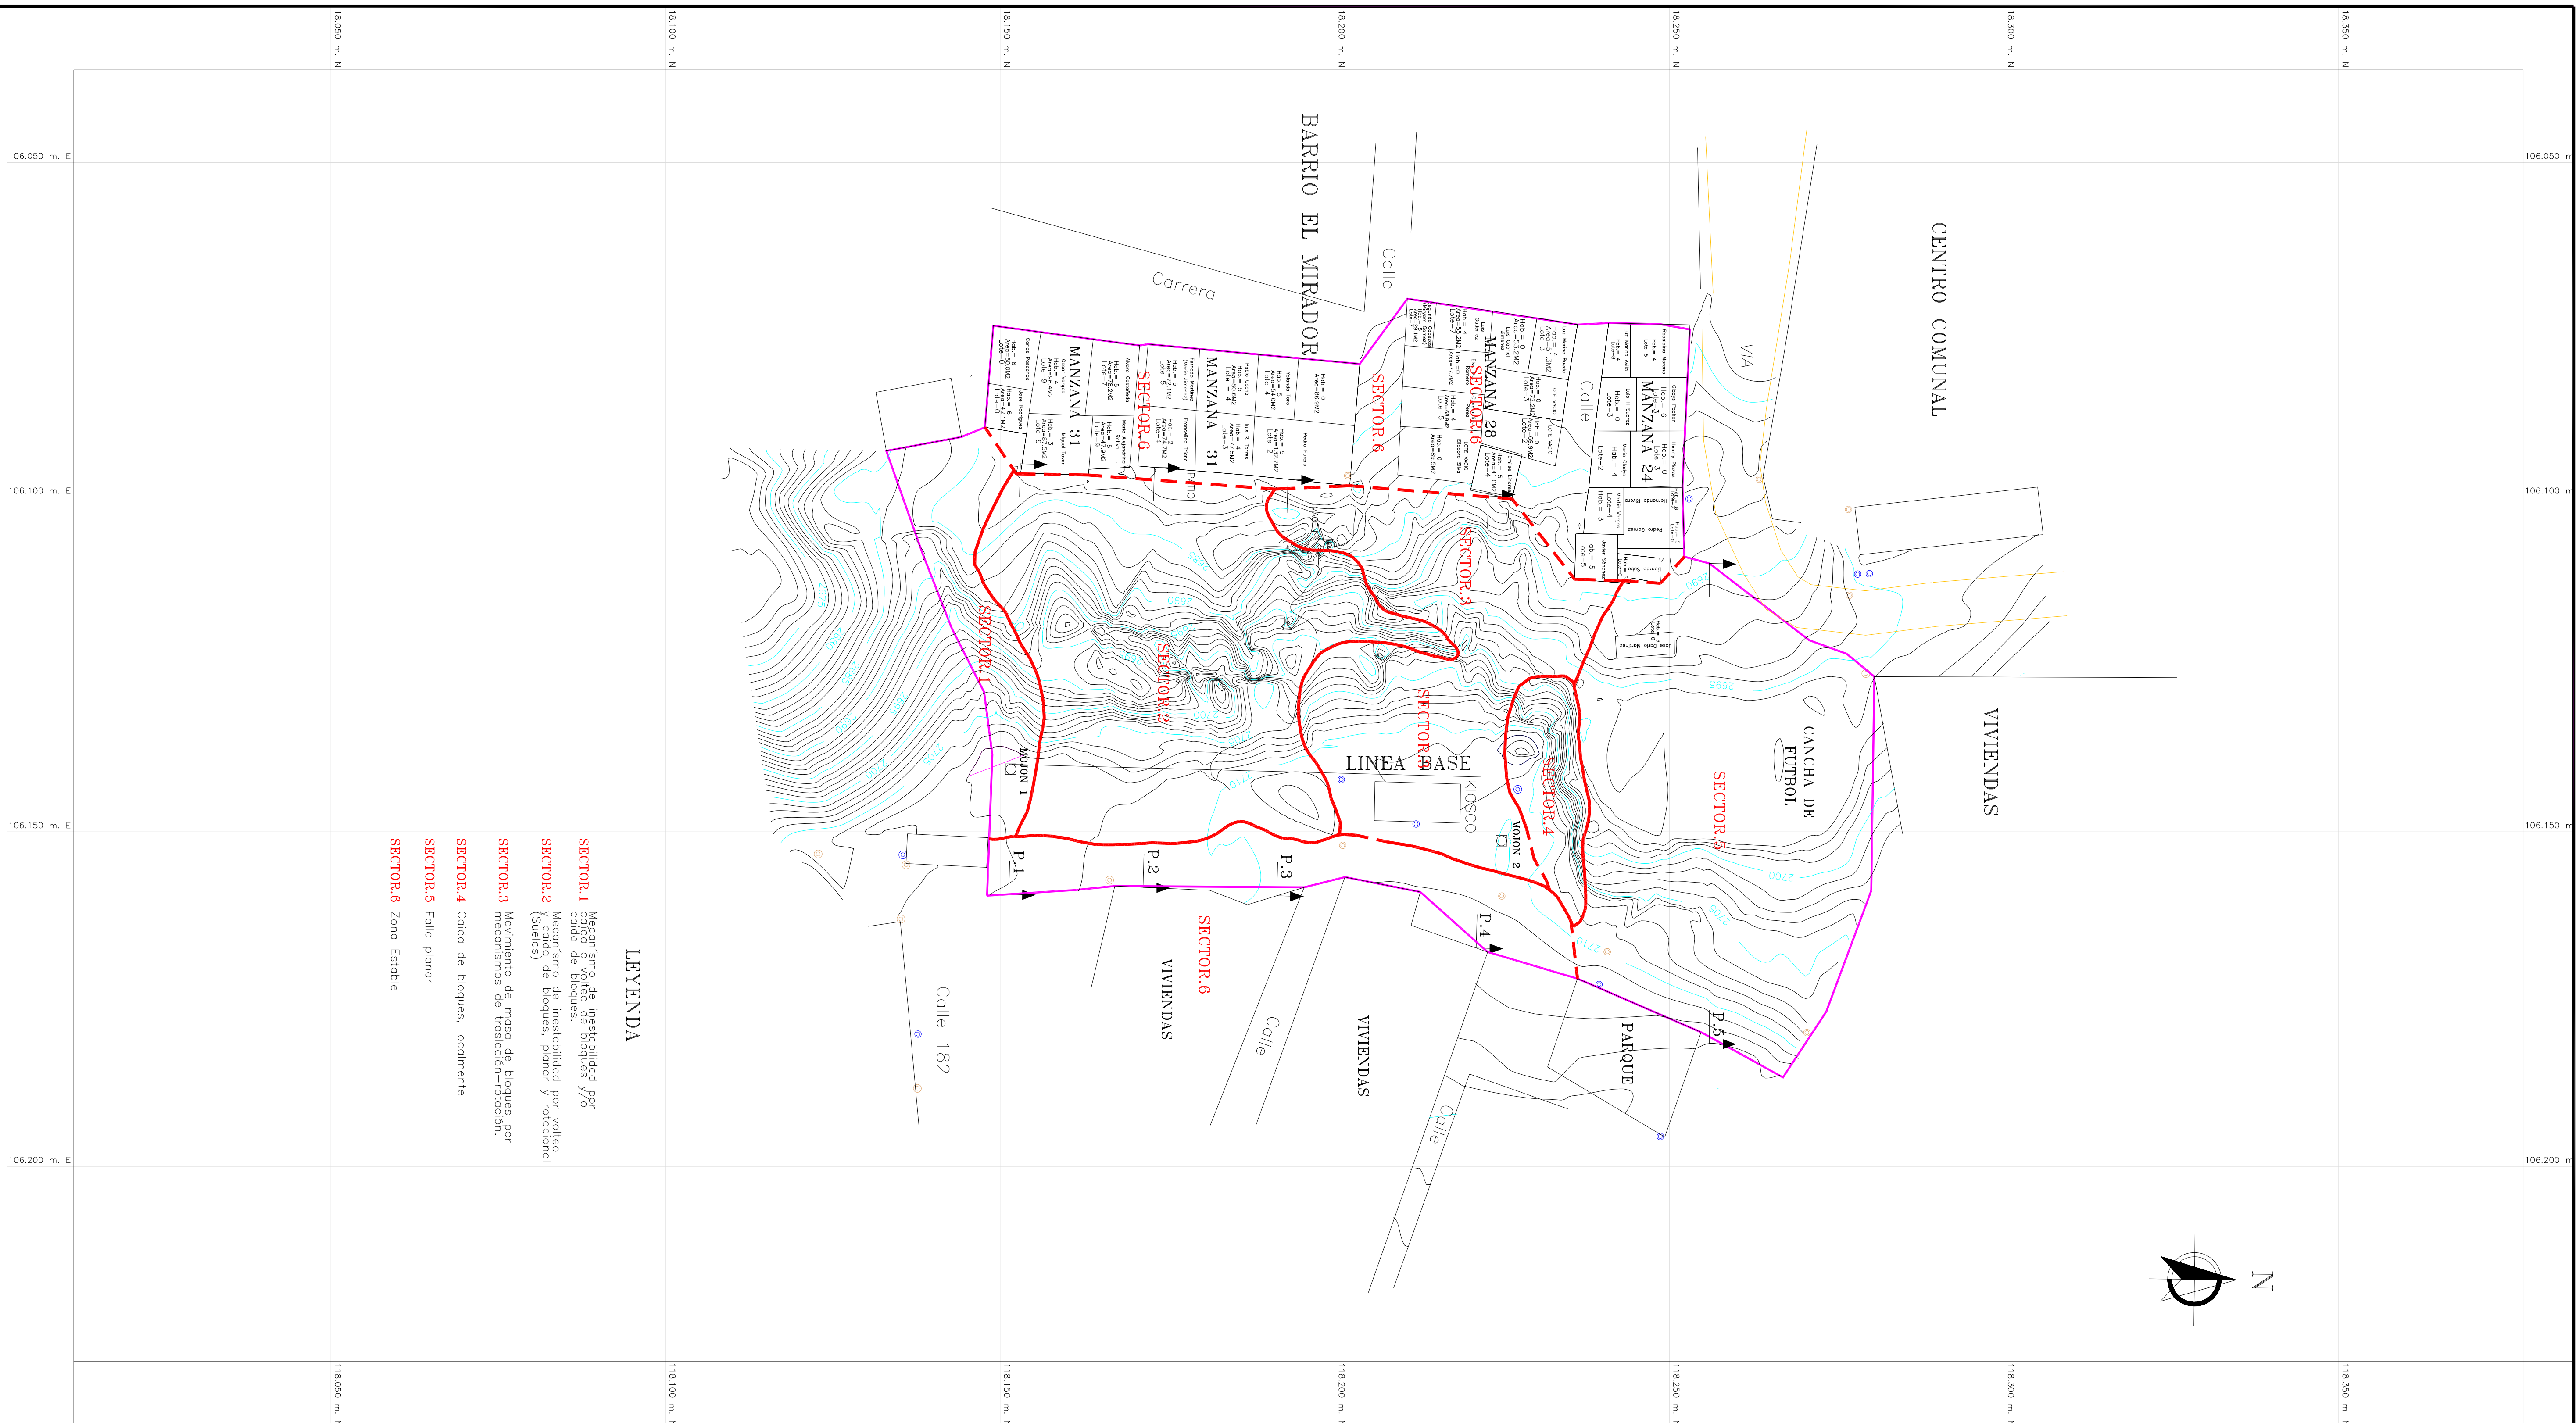
ENERO DE 1.999  
PLANO No.  
CD-05  
ARCHIVO:  
Plano CD-05.dwg

- SECTOR 1 Mecanismo de inestabilidad por caída o volteo de bloques.
- SECTOR 2 Mecanismo de inestabilidad por volteo y caída de bloques, planar y rotacional (Suelos).
- SECTOR 3 Movimiento de masa de bloques por mecanismos de "trascisión-rotación".
- SECTOR 4 Caída de bloques, localmente.
- SECTOR 5 Falla planar.
- SECTOR 6 Zona Estable.

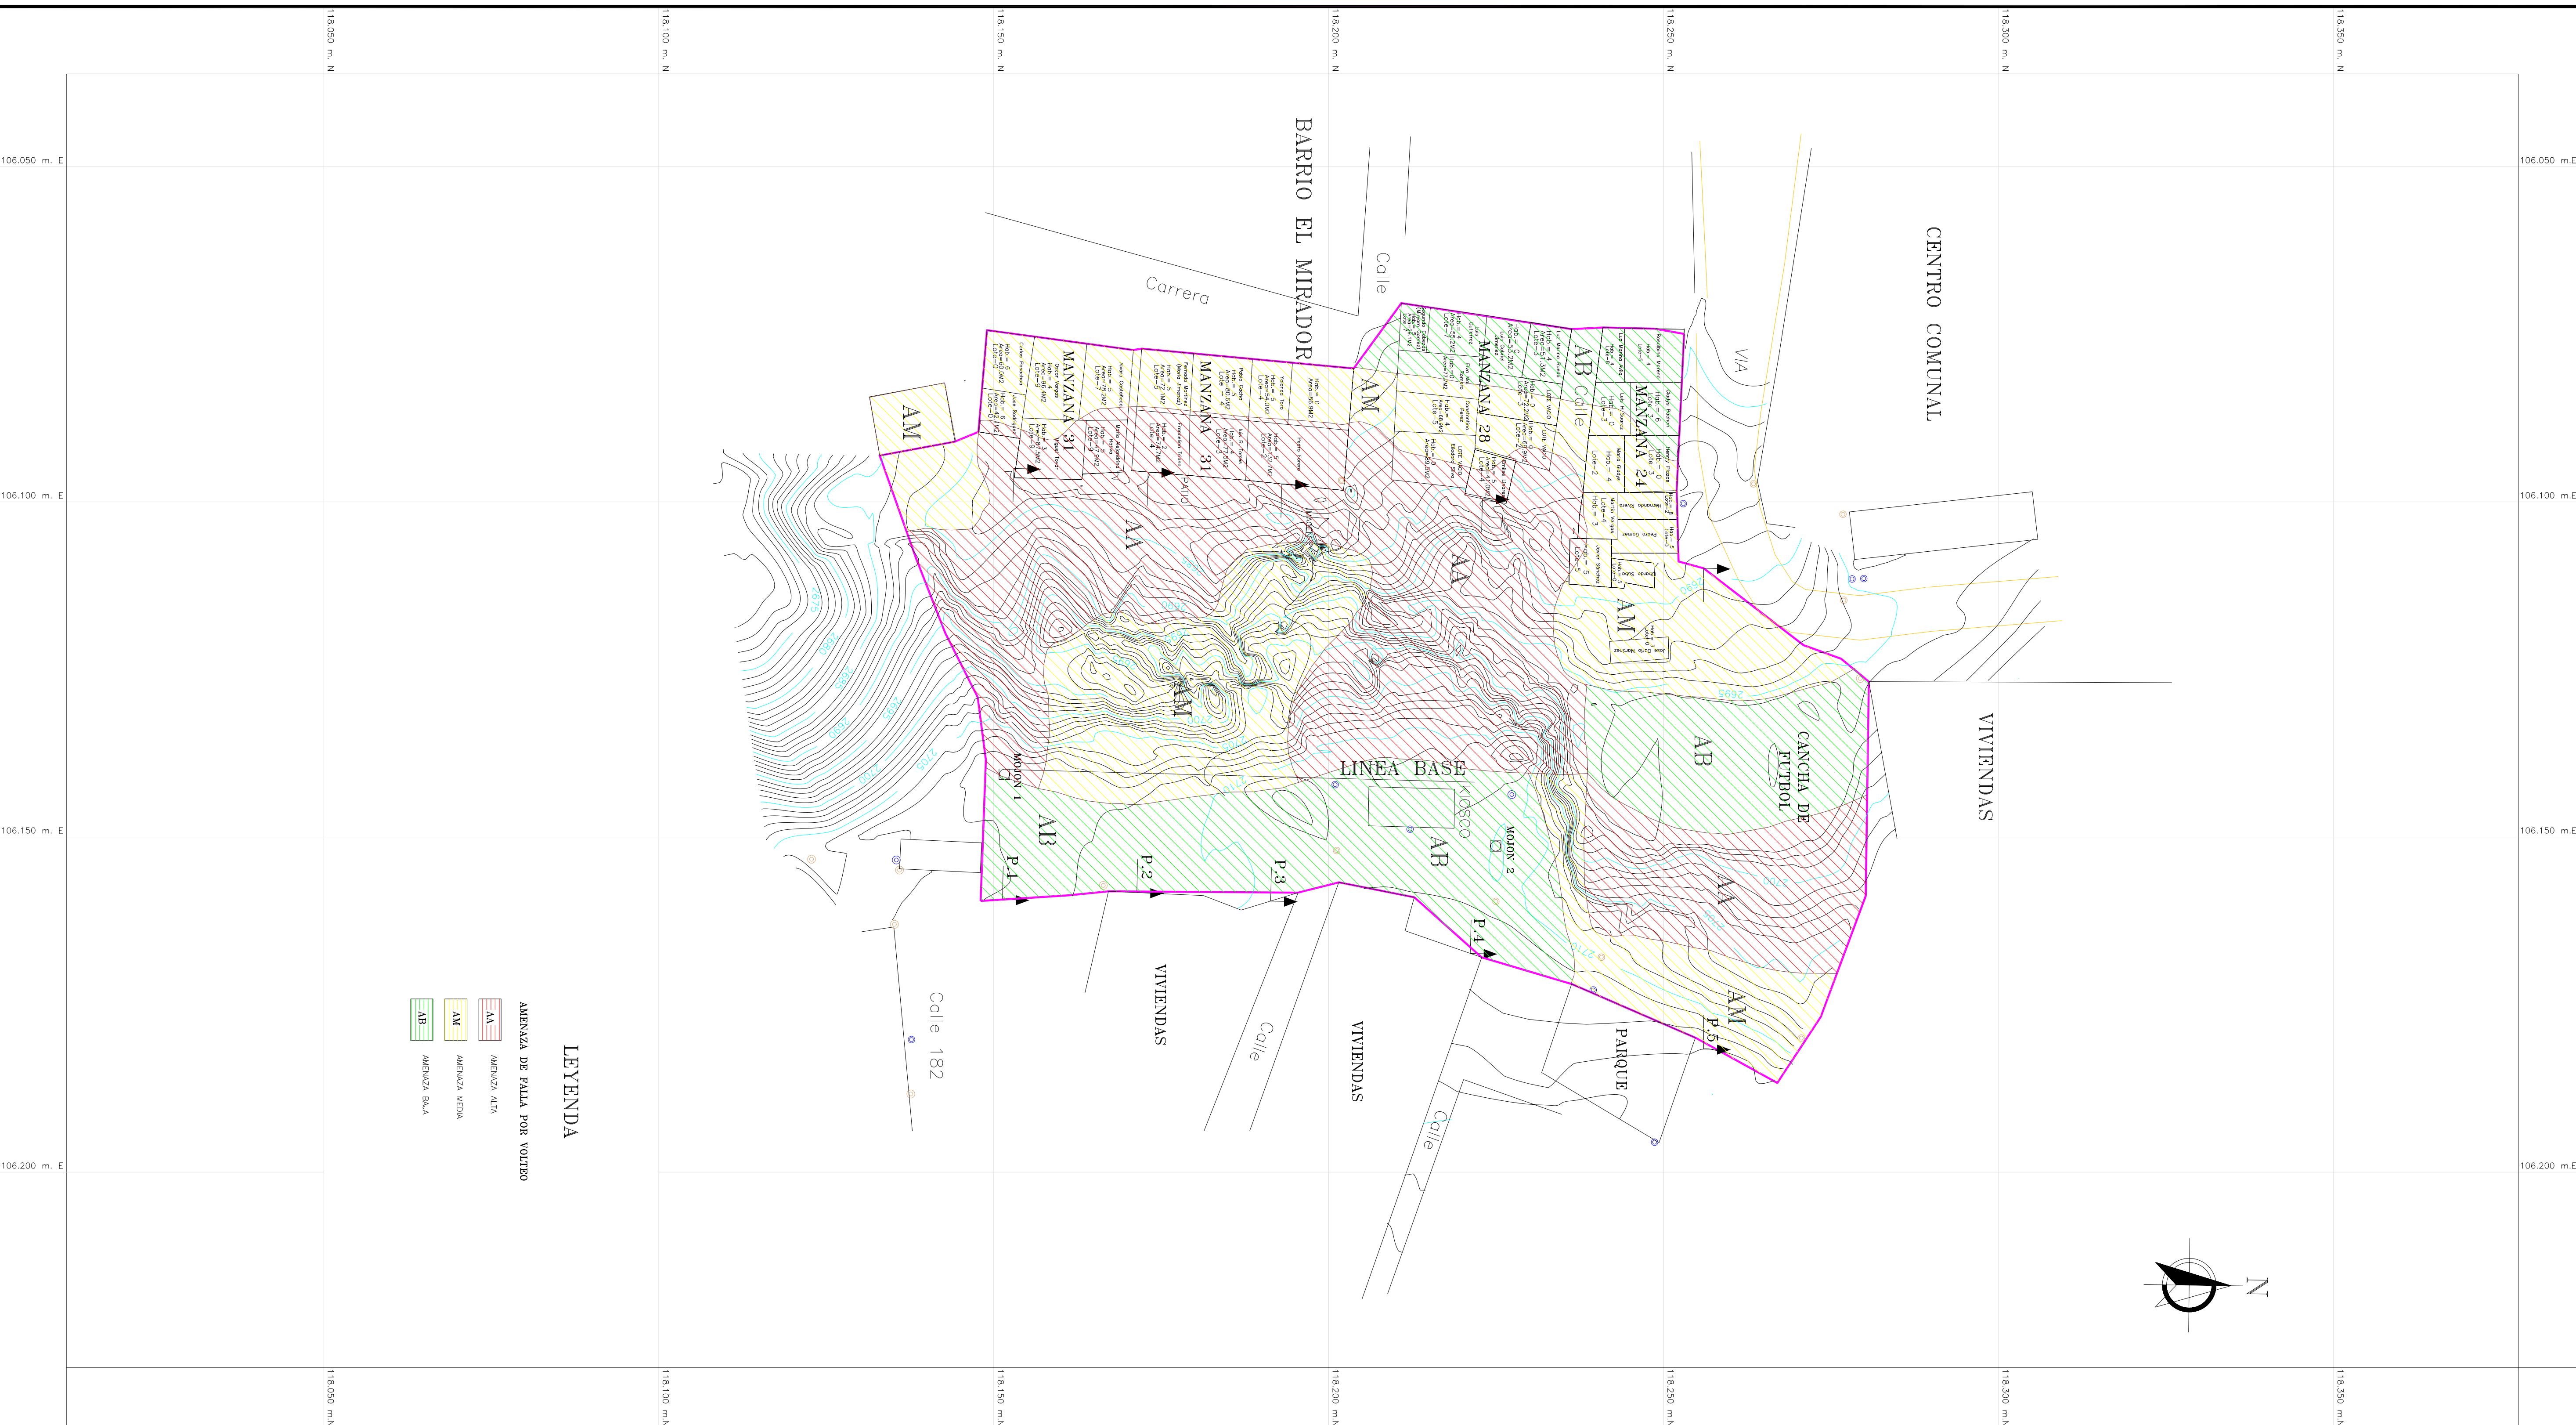
ENERO DE 1.999  
PLANO No.  
**CD-06**  
ARCHIVO:  
Plano CD-06 .dwg

- LEYENDA**
- AMENAZA DE FALLA POR VOLTRO
- AMENAZA ALTA
  - AMENAZA MEDIA
  - AMENAZA BAJA

Las probabilidades de falla se traducen en amenaza en el mapa de amenaza (CD 05), el cual se obtuvo superponiendo las áreas de afectación de cada uno de los mecanismos en cada uno de los sectores, representados por su respectivo perfil aplicando la probabilidad de falla de cada caso.

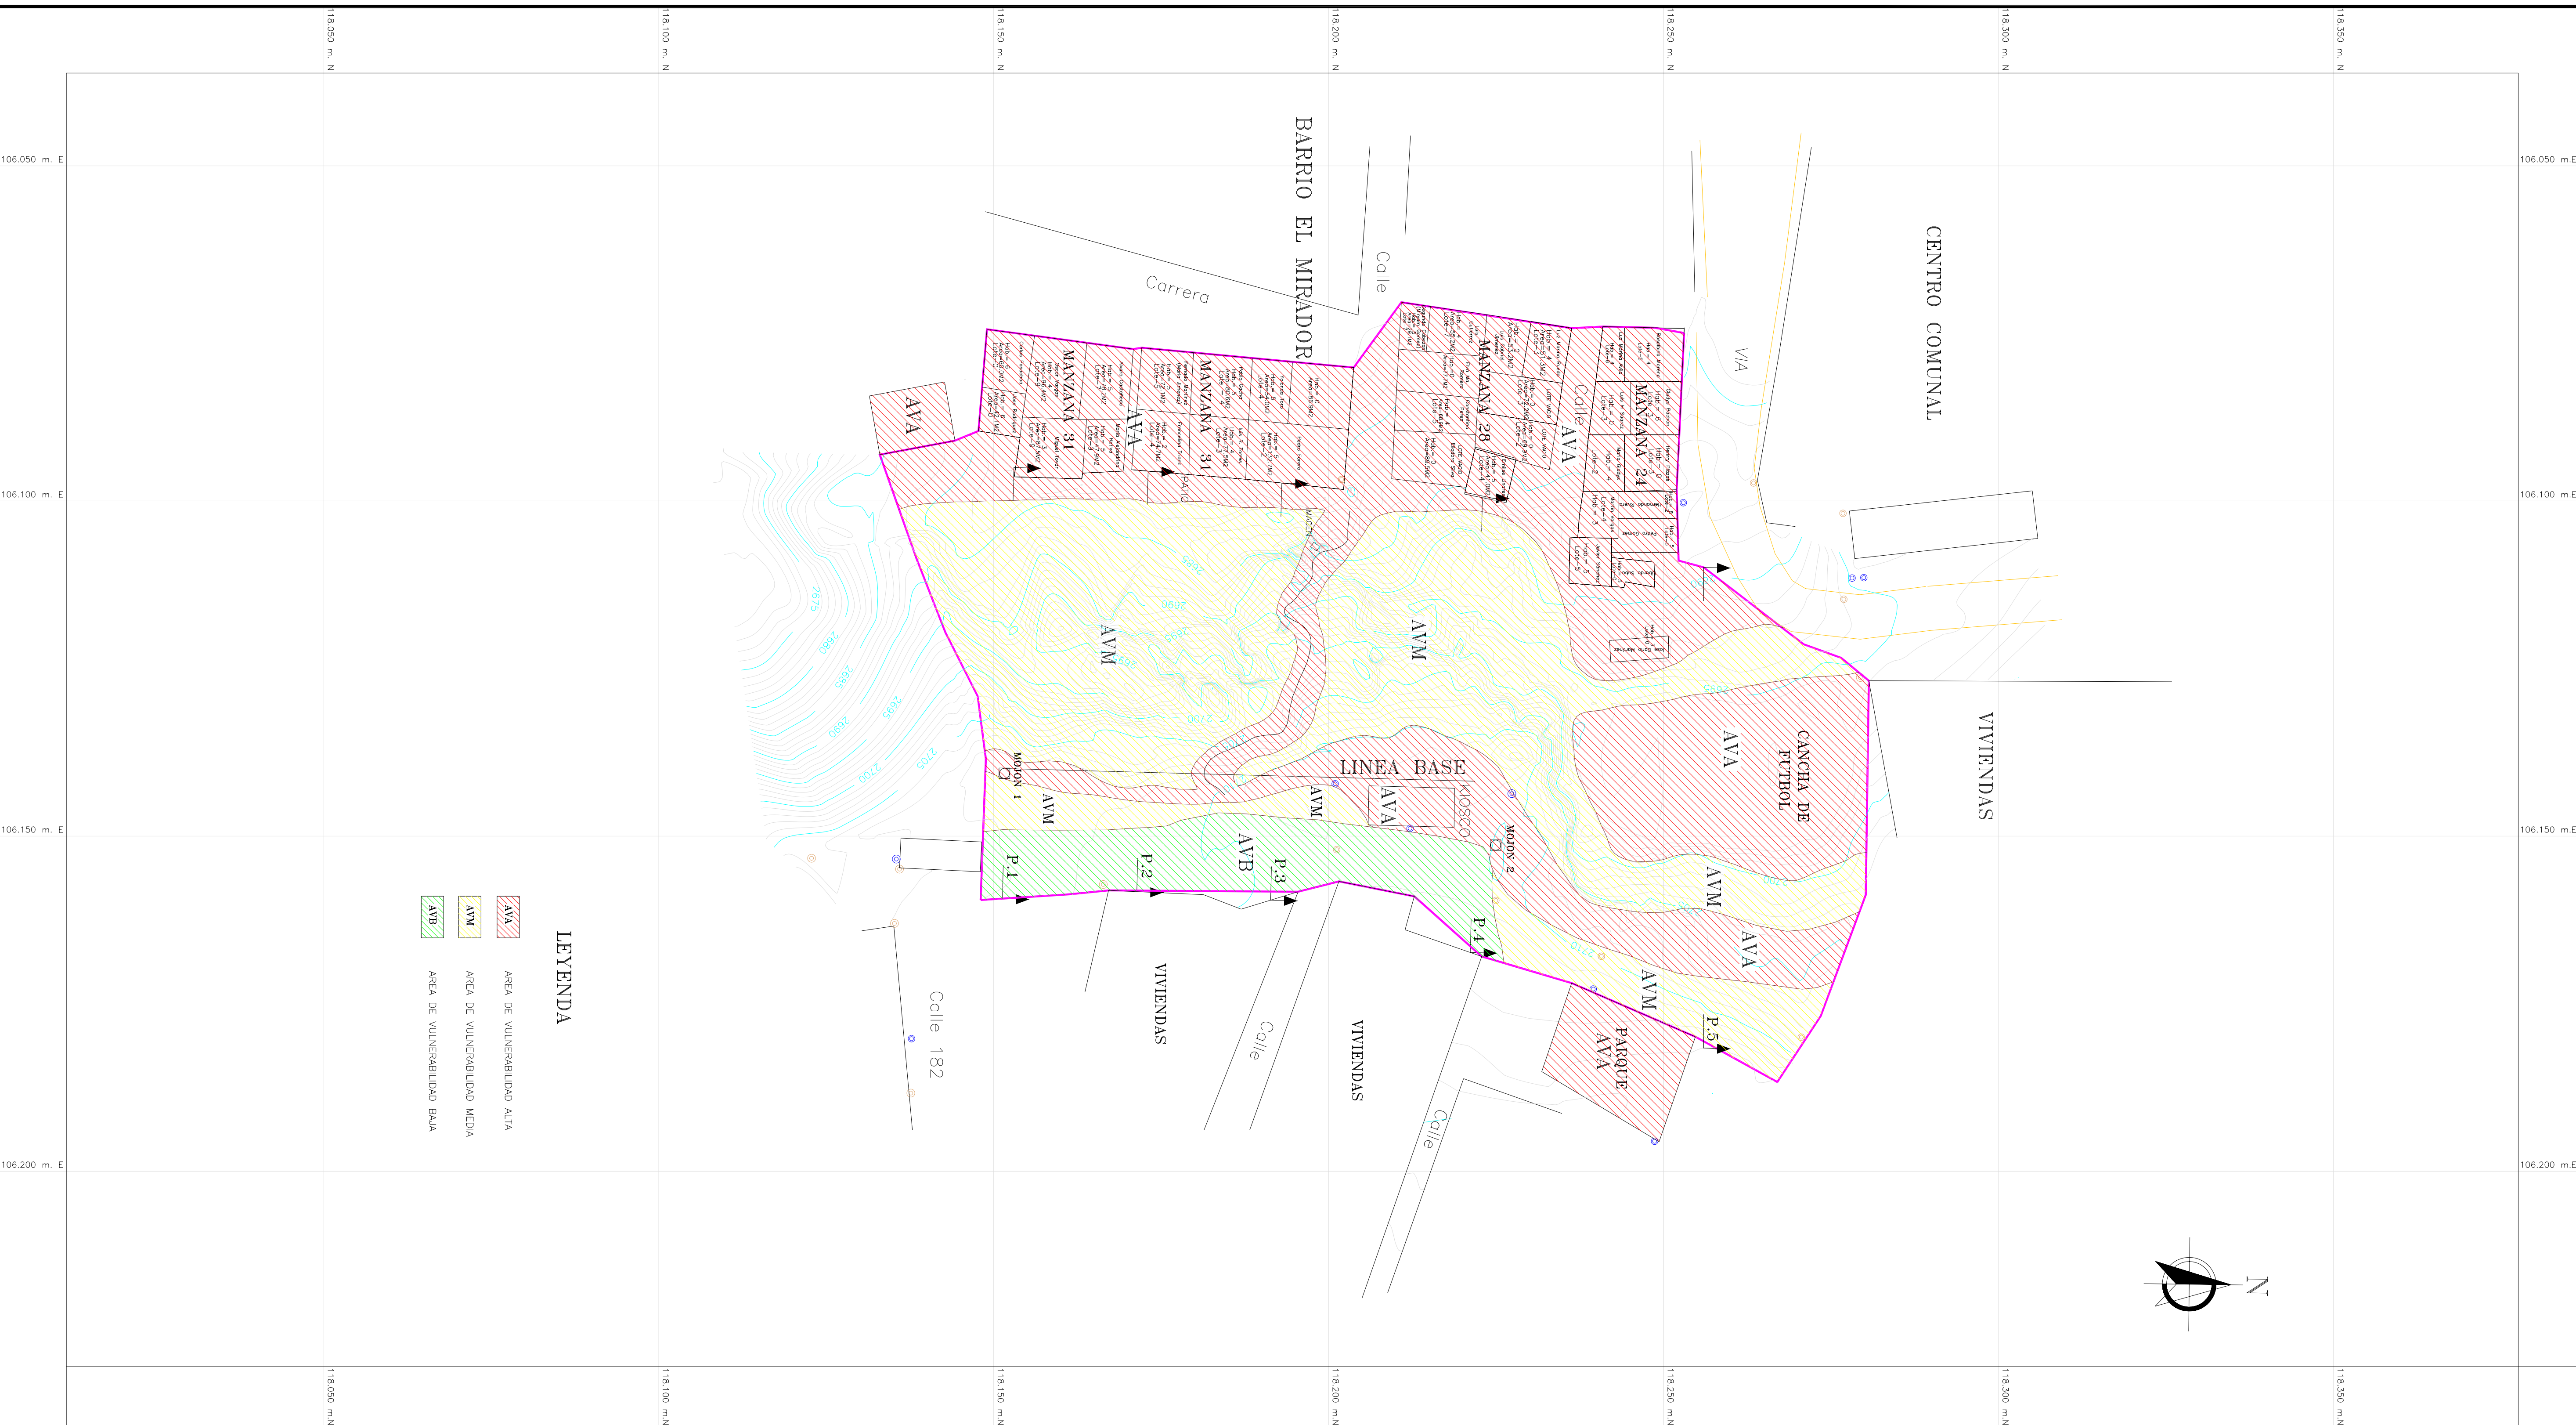
ENERO DE 1.999  
PLANO No.  
CD-07  
ARCHIVO:  
Plano CD-07.dwg

- LEYENDA**
- AREA DE VULNERABILIDAD ALTA
  - AREA DE VULNERABILIDAD MEDIA
  - AREA DE VULNERABILIDAD BAJA

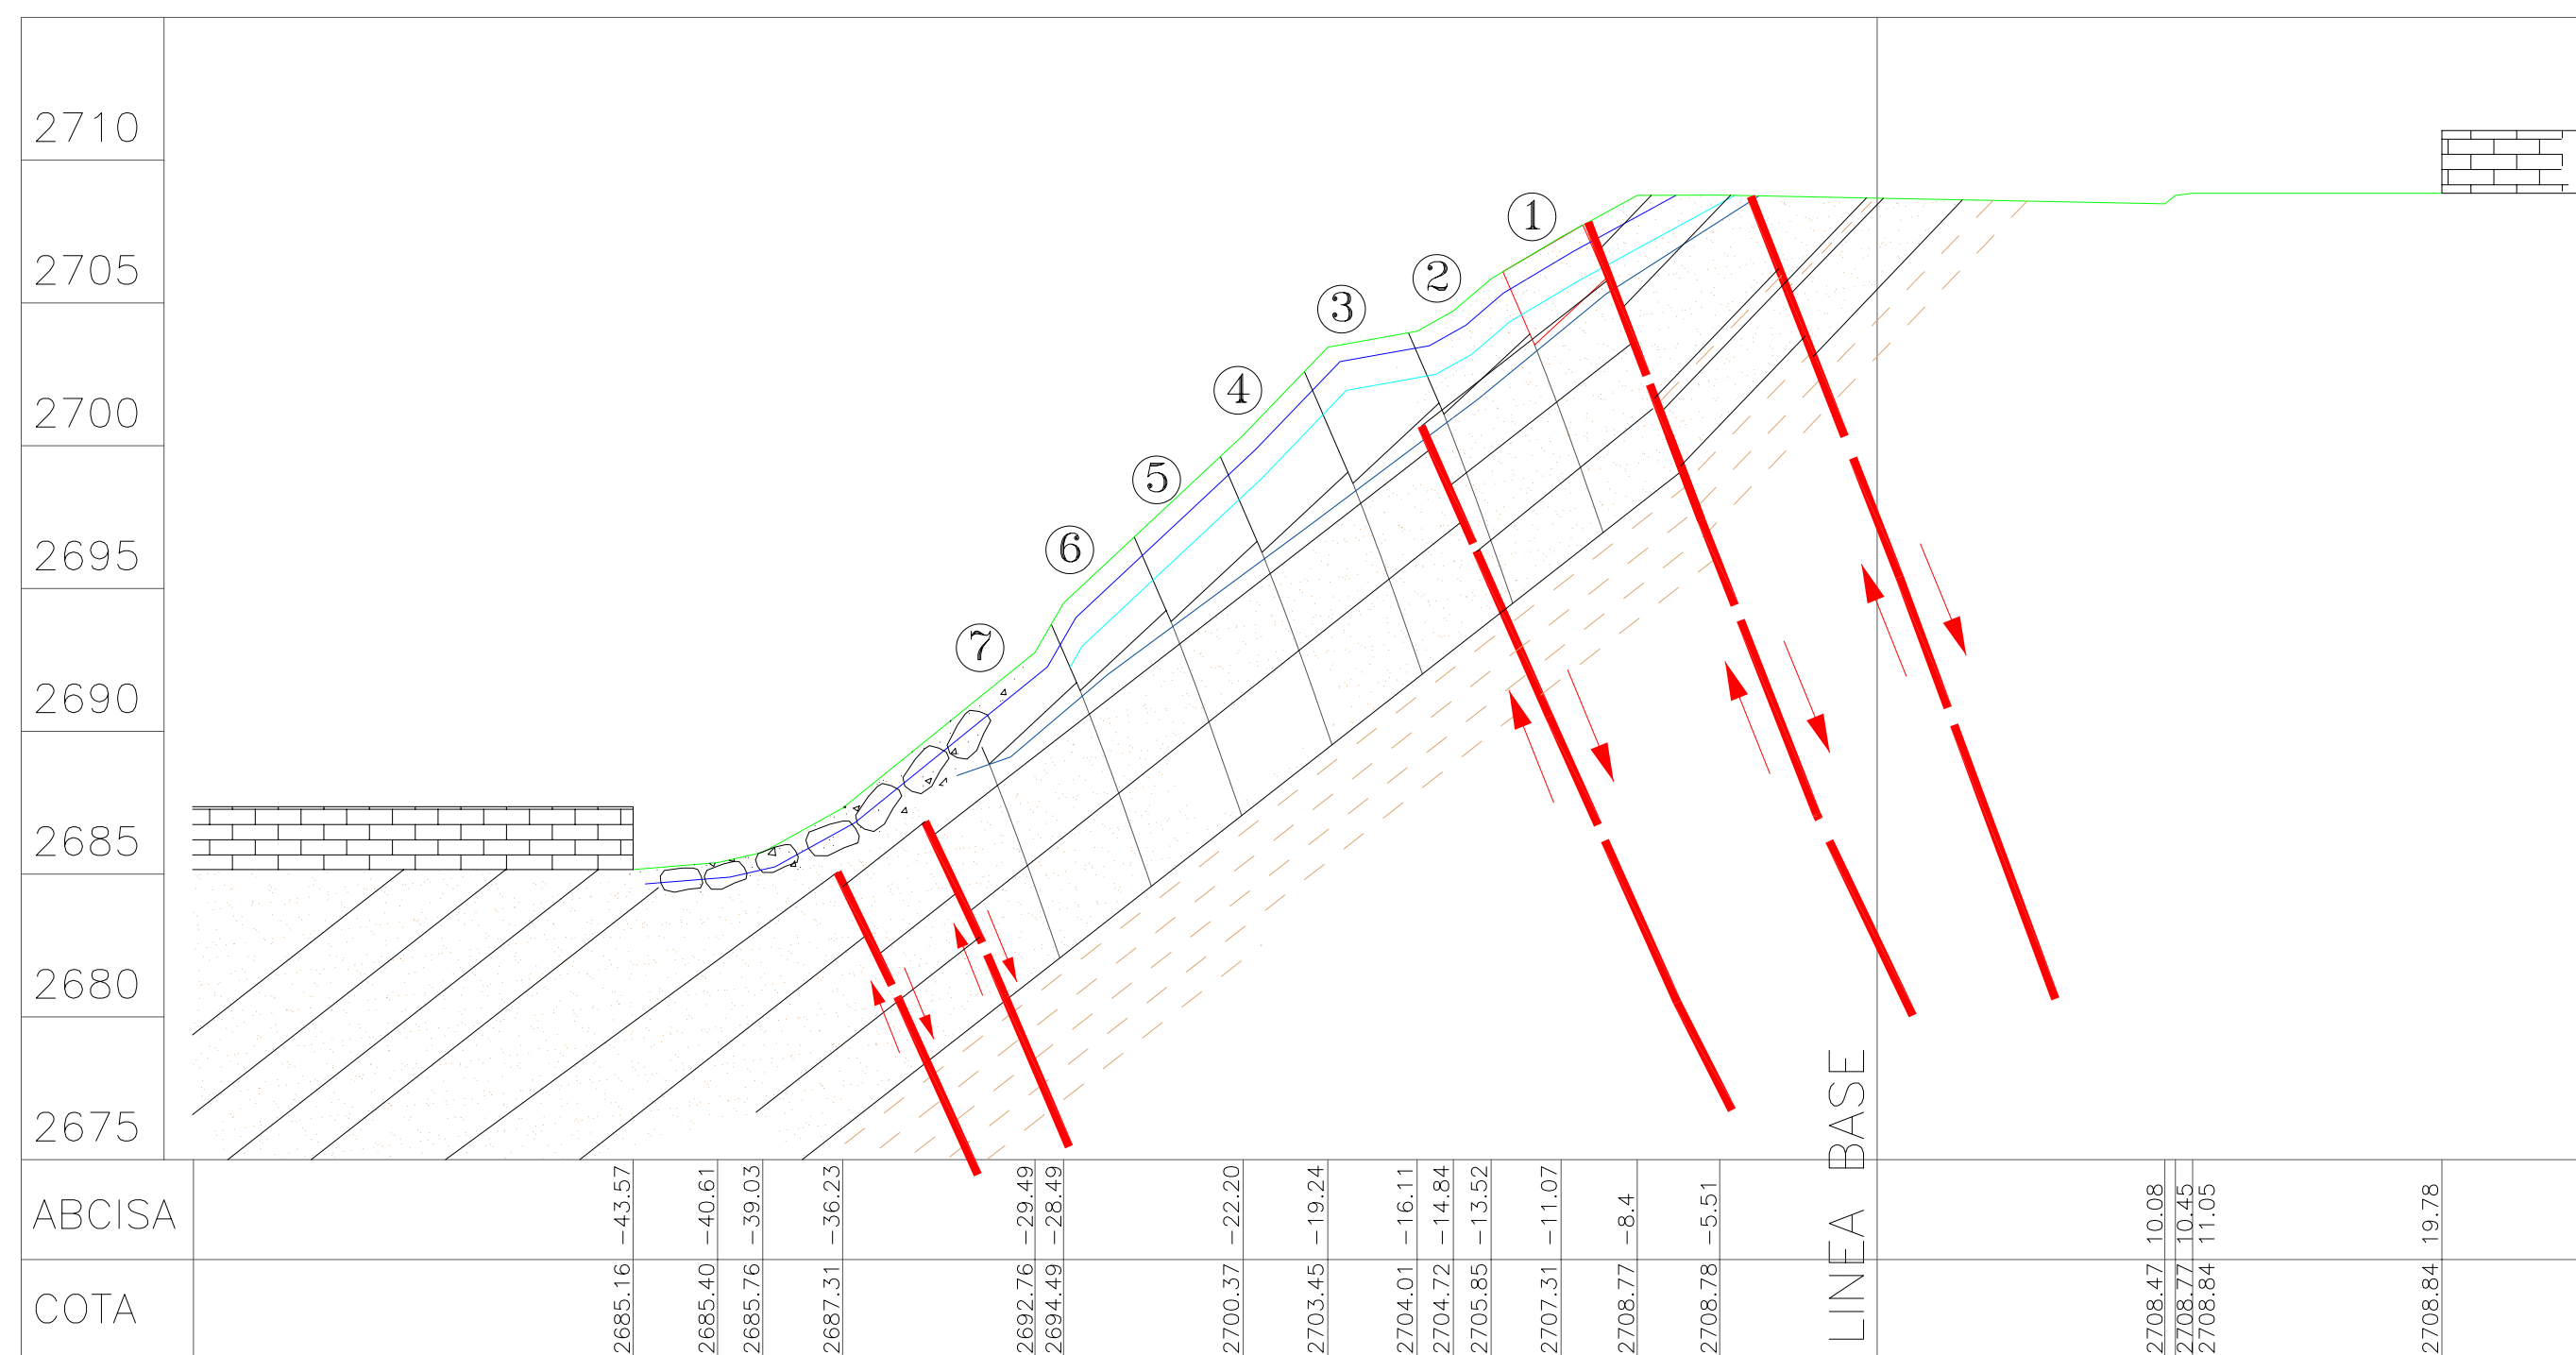
PERFIL 1-1

NOTA: Ubicaci3n del perfil en el plano CD-04

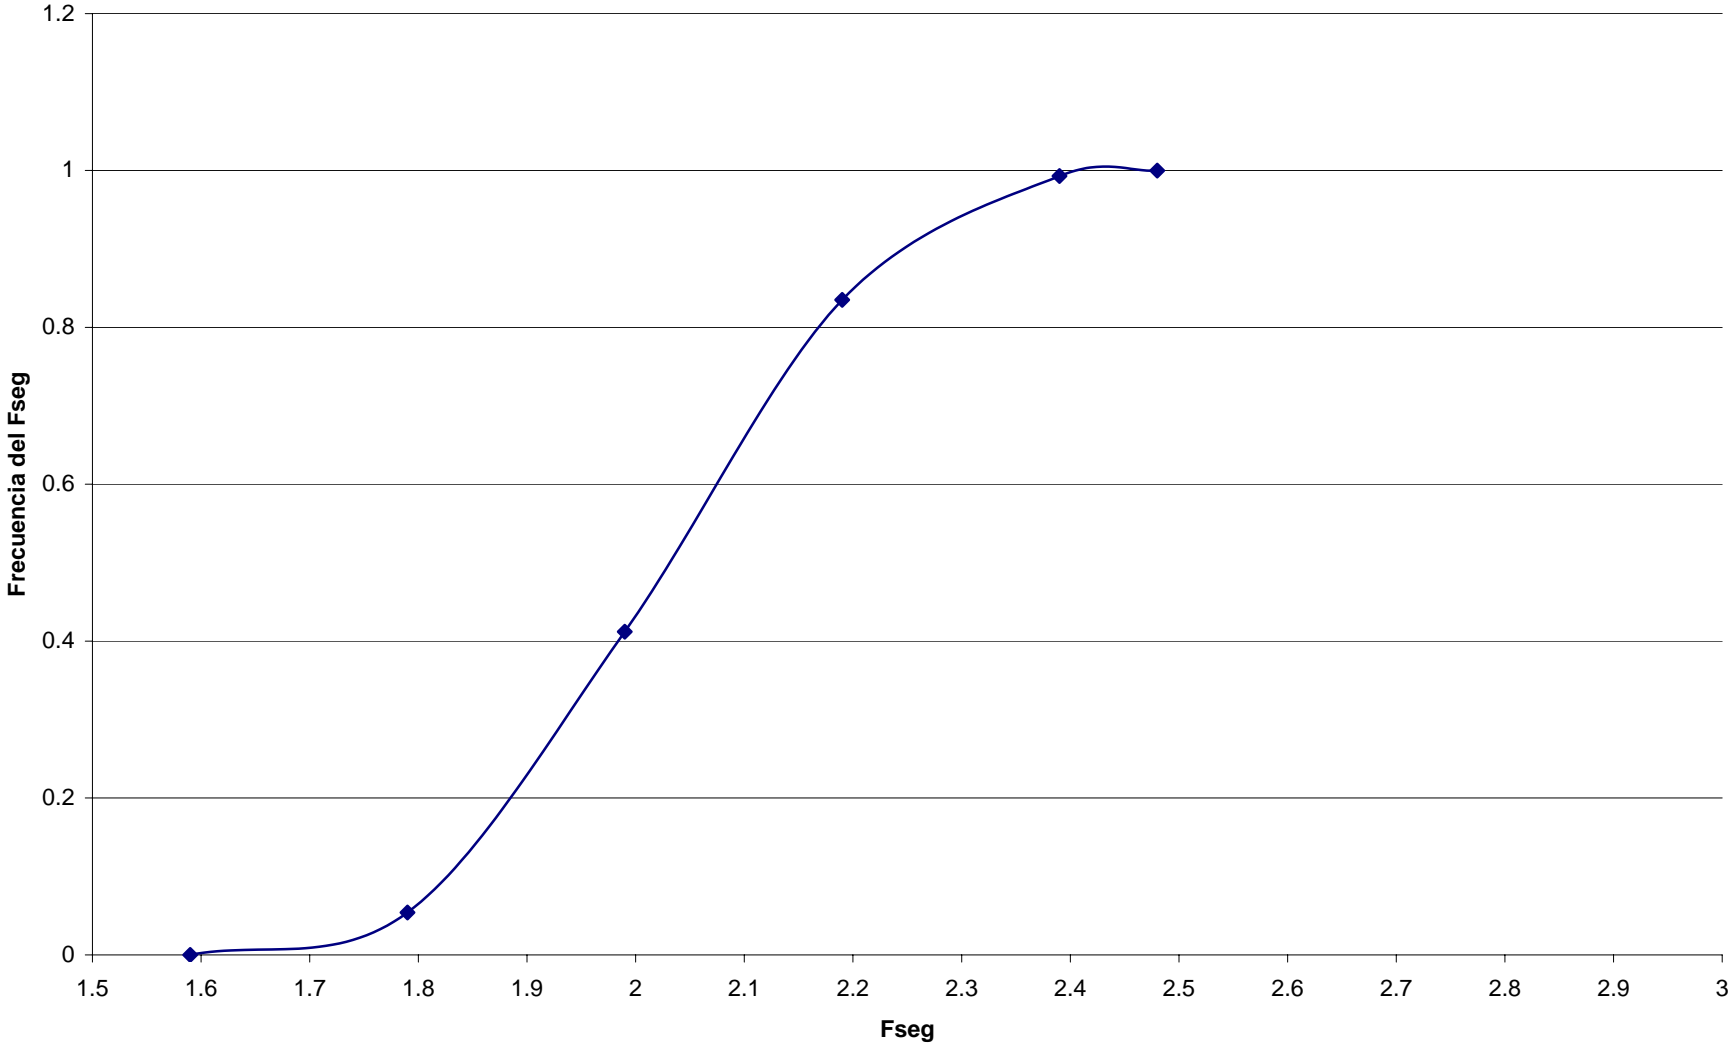
**Figura 4.5 Sector 2. Perfil 2. Seco Con Sismo**  
**Frecuencia Acumulada del Factor de Seguridad**
