**ROCAS Y MINERALES LTDA**  
**Ingenieros Consultores**

**ESTUDIO GEOTÉCNICO, EVALUACION DE ALTERNATIVAS DE  
MITIGACIÓN Y DISEÑOS DETALLADOS DE LAS OBRAS  
RECOMENDADAS PARA ESTABILIZAR EL ANTIGUO ESCARPE DE  
EXPLOTACIÓN FRENTE AL BARRIO EL MIRADOR SECTOR  
CONJUNTO CERRADO  
LOCALIDAD DE USAQUEN  
No. CONTRATO: G 876-186/98**

**INFORME FINAL**

**22 de febrero de 1999**

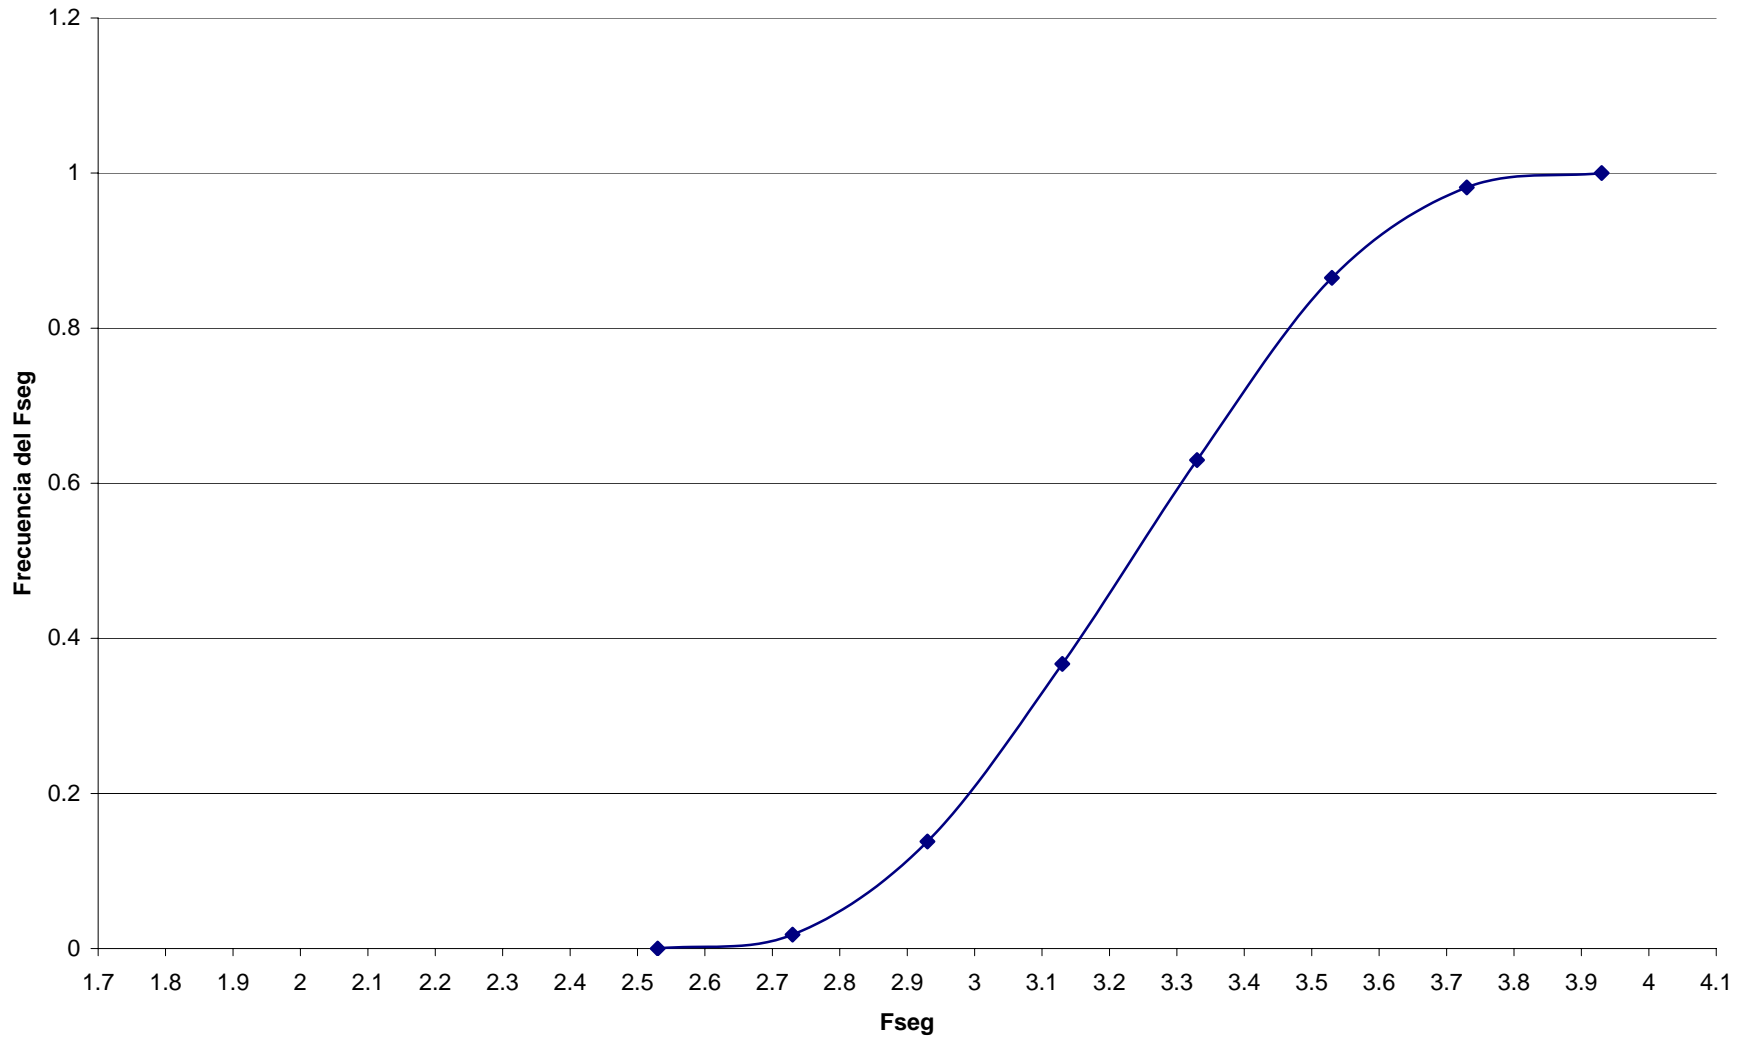
Figura 4.6 Sector2. Perfil 2. Saturación Intermedia Con Sismo  
Frecuencia Acumulada del Factor de Seguridad

Figura 4.9 Distribución de las Frecuencias acumuladas del Factor de Seguridad del Sector 3 para falla planar parcialmente saturado Con sismo	120
Figura 4.10 Distribución de las Frecuencias acumuladas del Factor de Seguridad del Sector 3 para falla planar Saturado Con sismo	121
Figura 4.11 Distribución de las Frecuencias acumuladas del Factor de Seguridad del Sector 4 para falla planar Seco Con sismo	113
Figura 4.12 Distribución de las Frecuencias acumuladas del Factor de Seguridad del Sector 4 para falla planar parcialmente saturado Con sismo	114
Figura 4.13 Distribución de las Frecuencias acumuladas del Factor de Seguridad del Sector 4 para falla planar Saturado Con sismo	115
Figura 4.14 Distribución de las Frecuencias acumuladas del Factor de Seguridad del Sector 5 para falla planar Seco Con sismo	113
Figura 4.15 Distribución de las Frecuencias acumuladas del Factor de Seguridad del Sector 1 para falla de cuaternarios Seco Con sismo	127

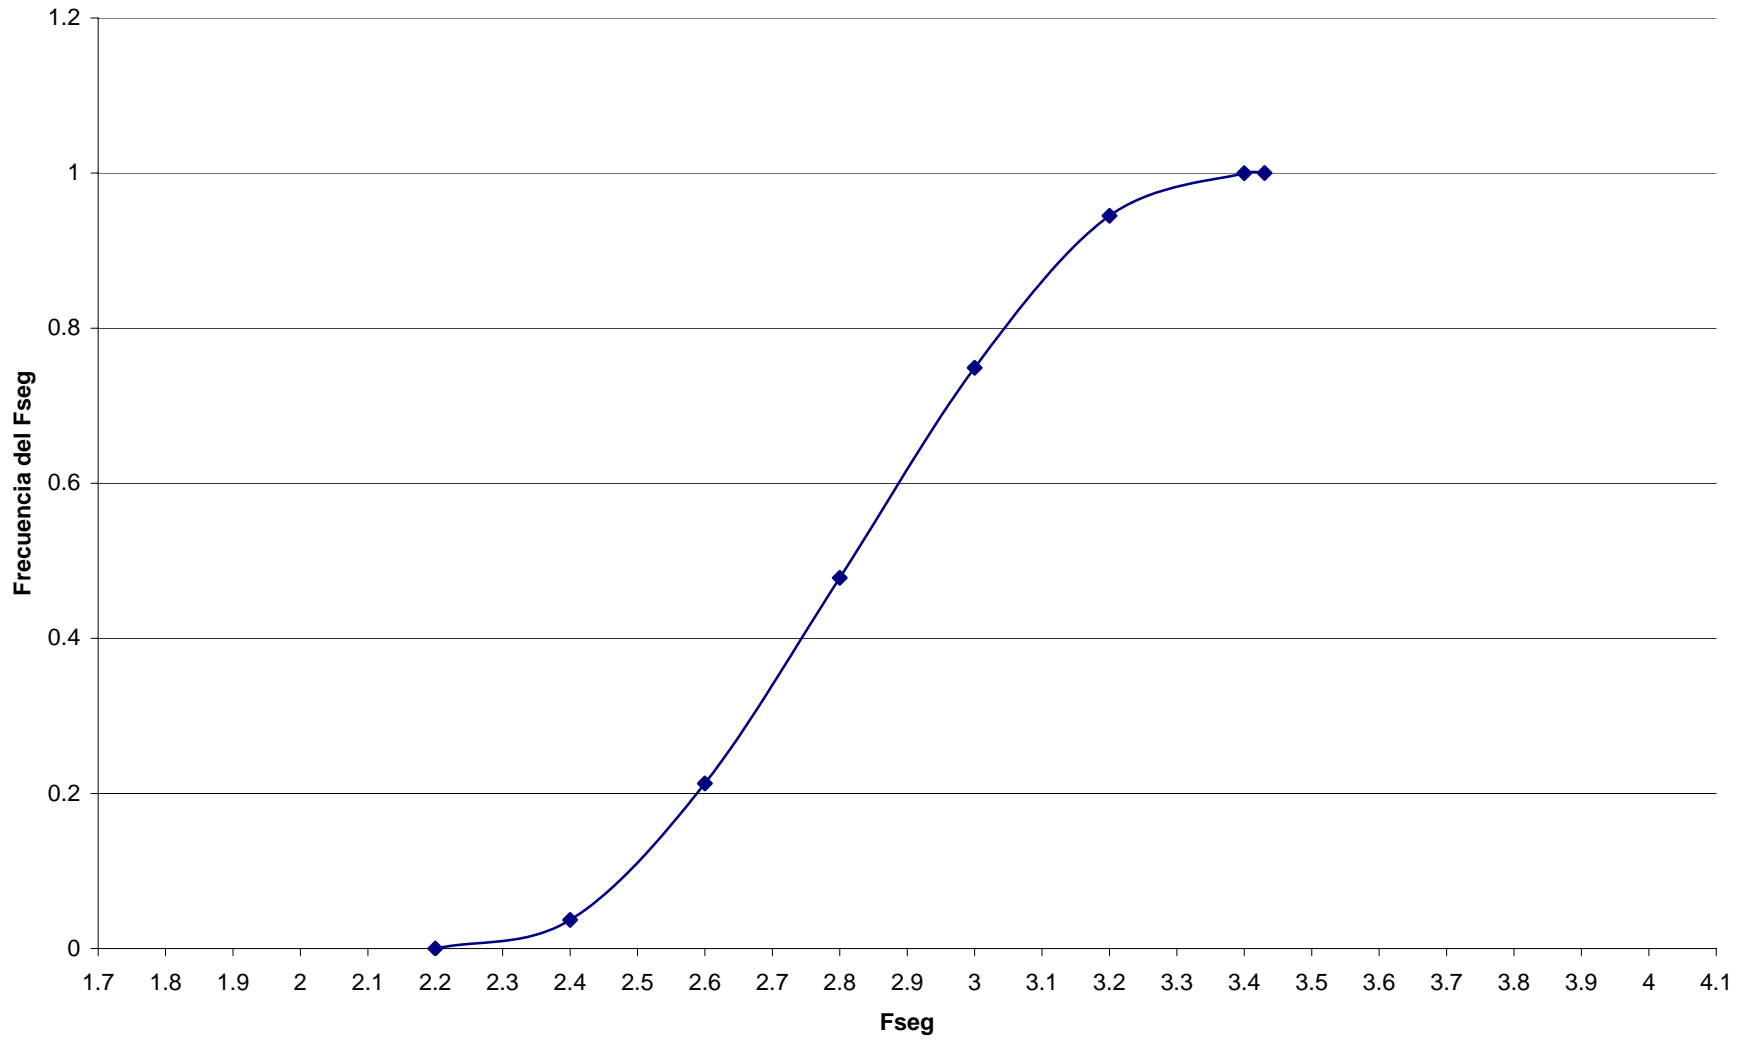
**Figura 4.7 Sector 2. Perfil 2. Saturado Con Sismo**  
**Frecuencia Acumulada del Factor de Seguridad**

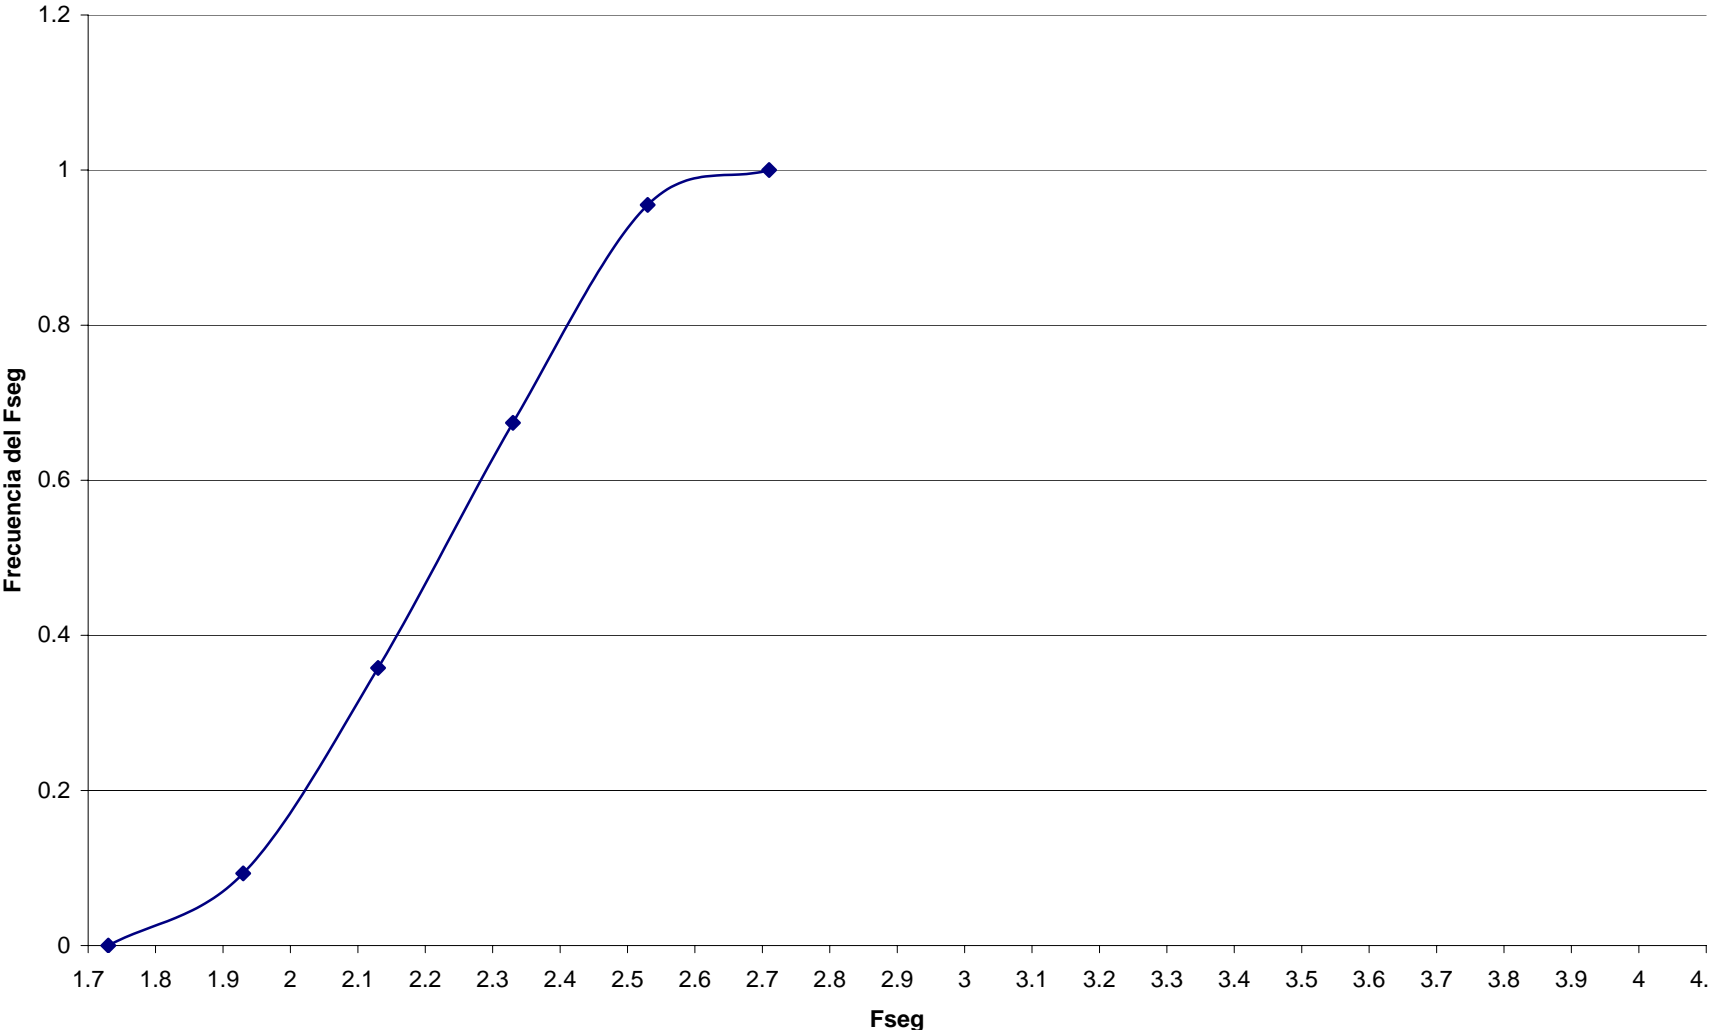
Figura 4.8 Sector 3. Perfil 3. Seco Con Sismo  
Frecuencia Acumulada del Factor de Seguridad

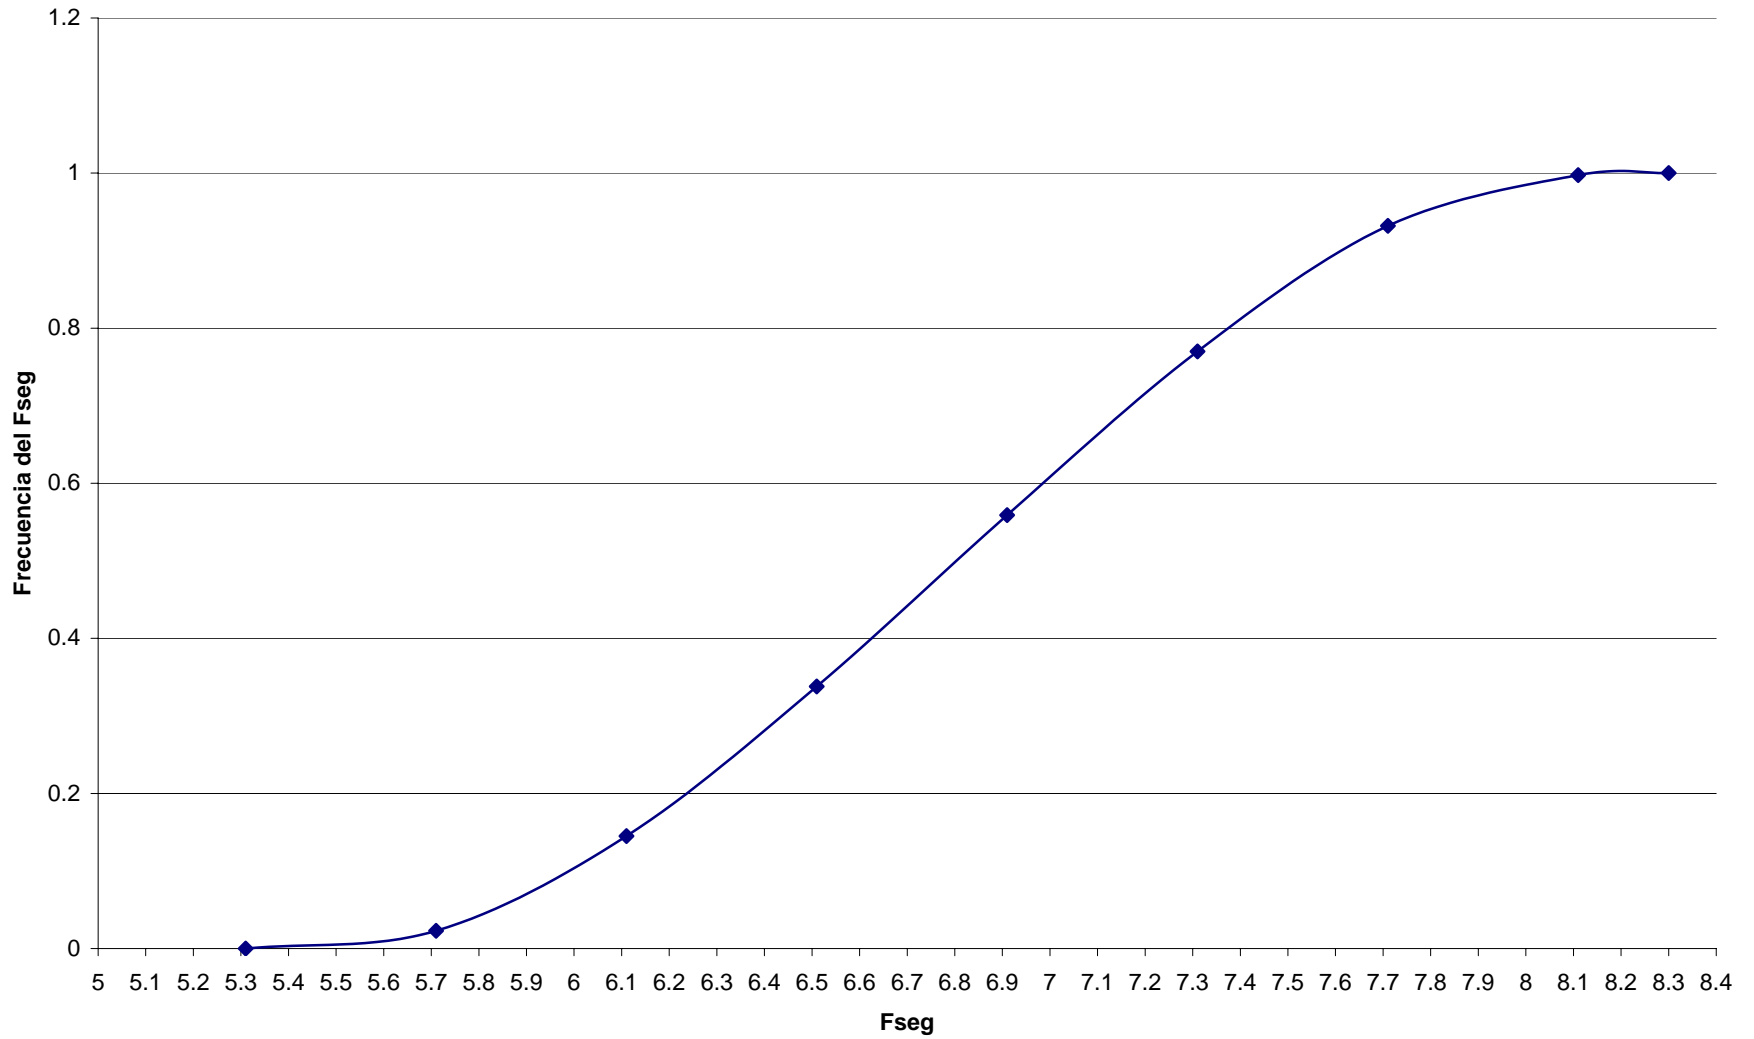
**Figura 4.9 Sector 3. Perfil 3. Saturación Intermedia Con Sismo**  
**Frecuencia Acumulada del Factor de Seguridad**

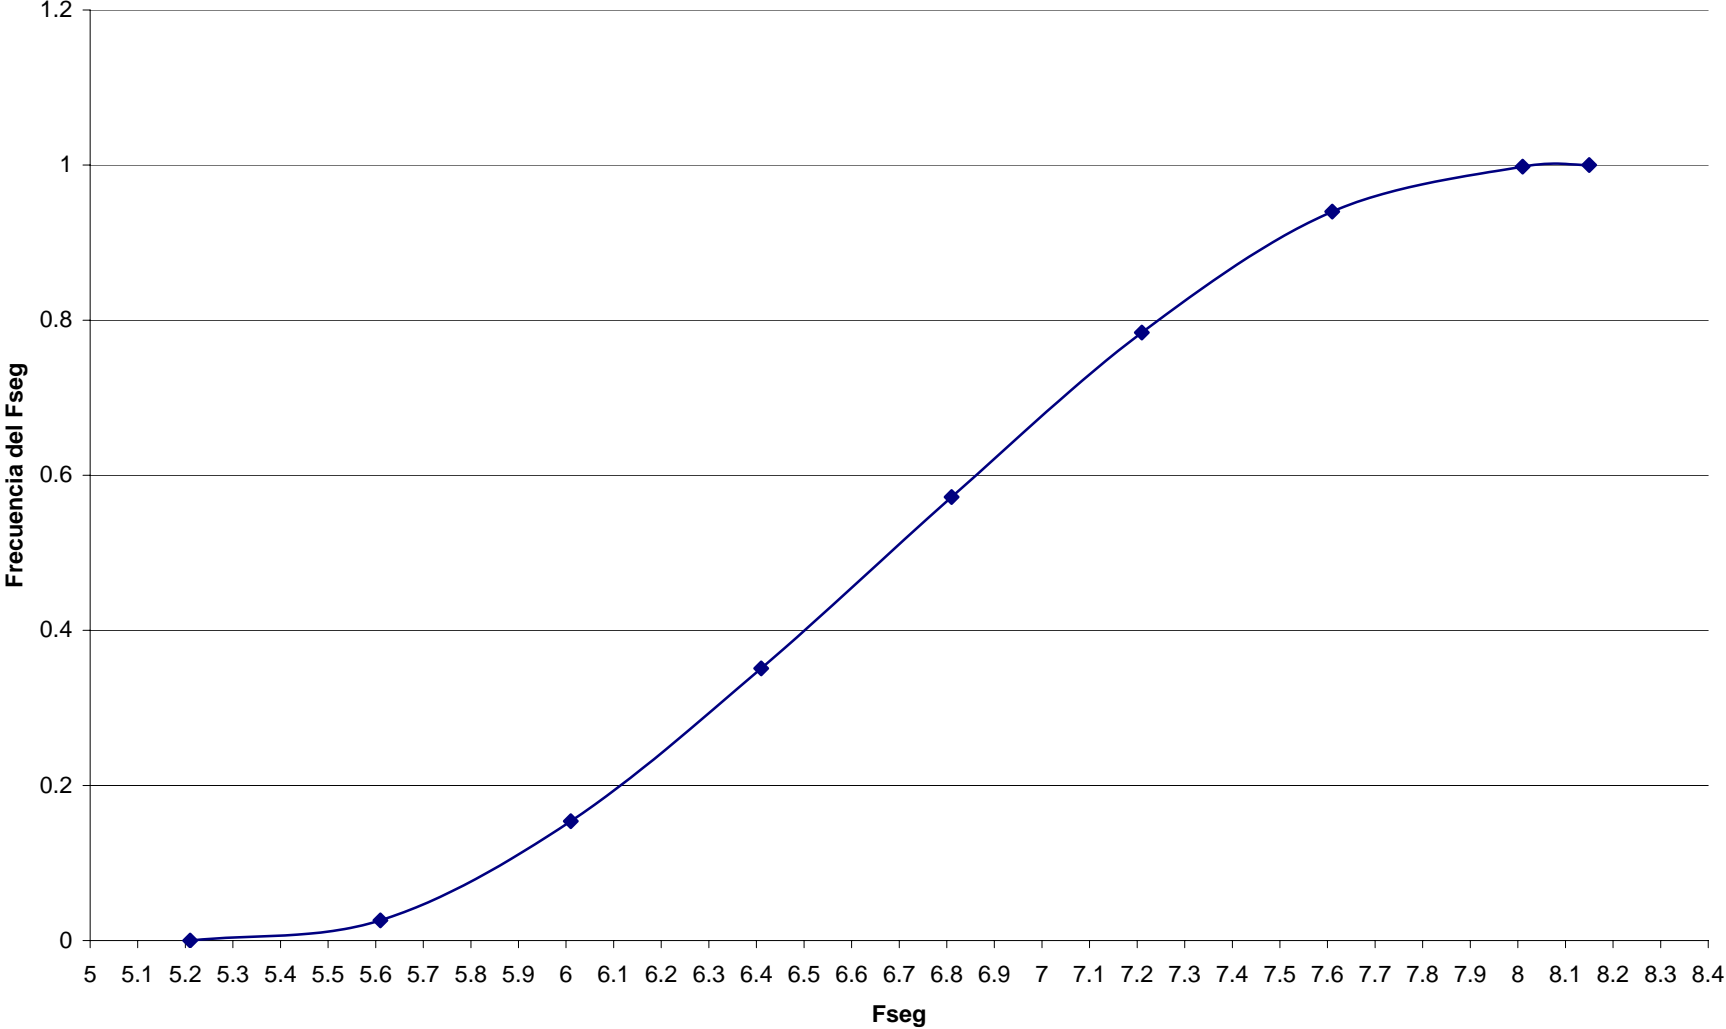
**Figura 4.10 Sector 3. Perfil 3. Saturado Con Sismo**  
**Frecuencia Acumulada del Factor de Seguridad**

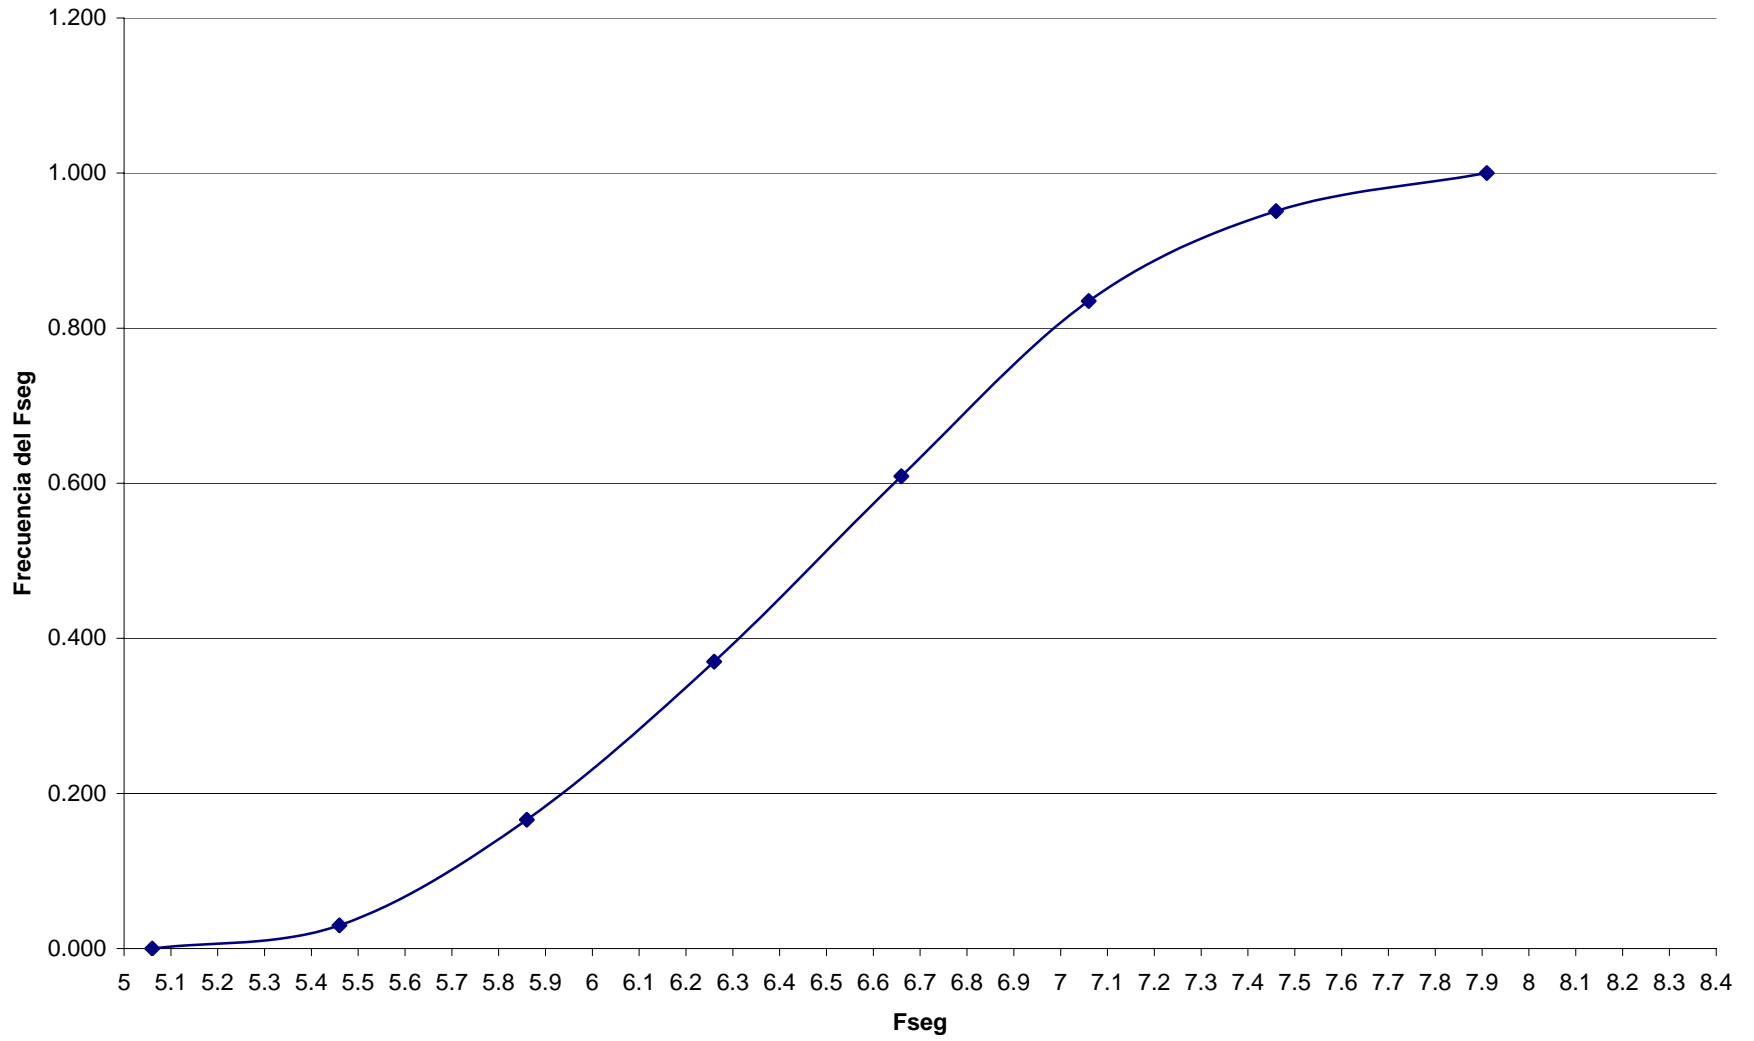
Figura 4.11 Sector 3. Perfil 4. Seco Con Sismo  
Frecuencia Acumulada del Factor de Seguridad

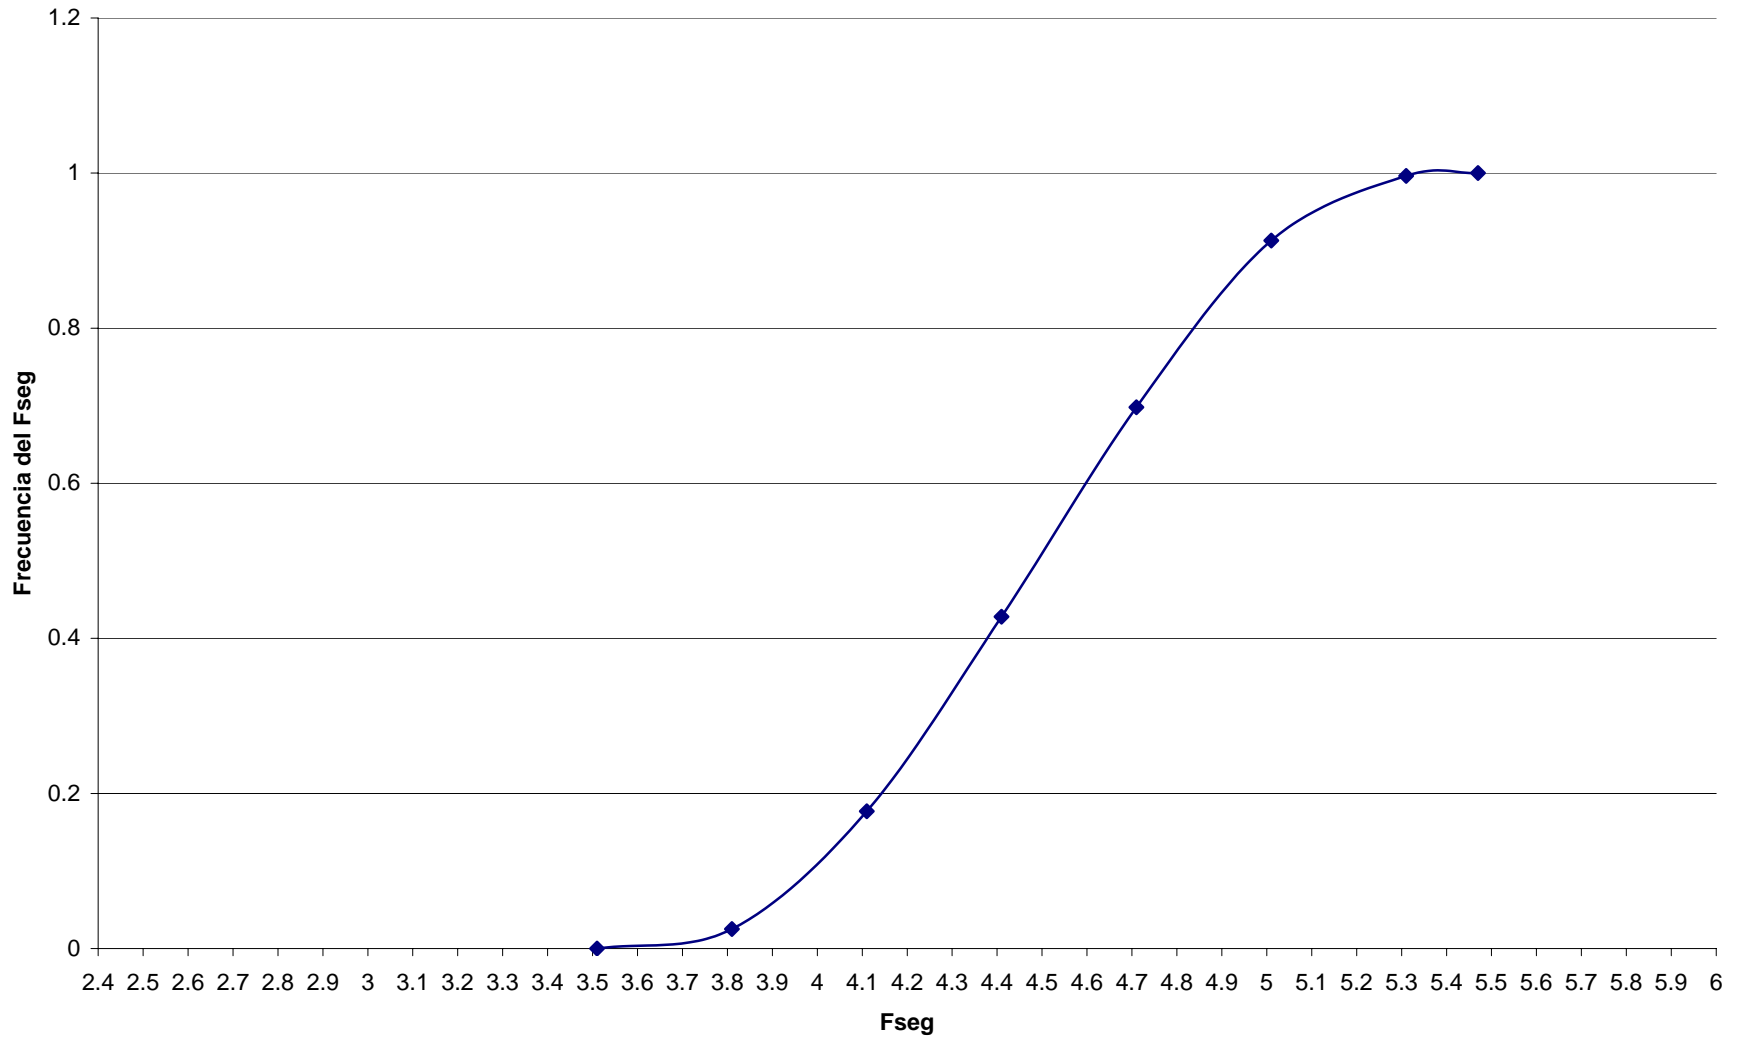
Figura 4.12 Sector 3. Perfil 4. Parcialmente Saturado Con Sismo  
Frecuencia Acumulada del Factor de Seguridad

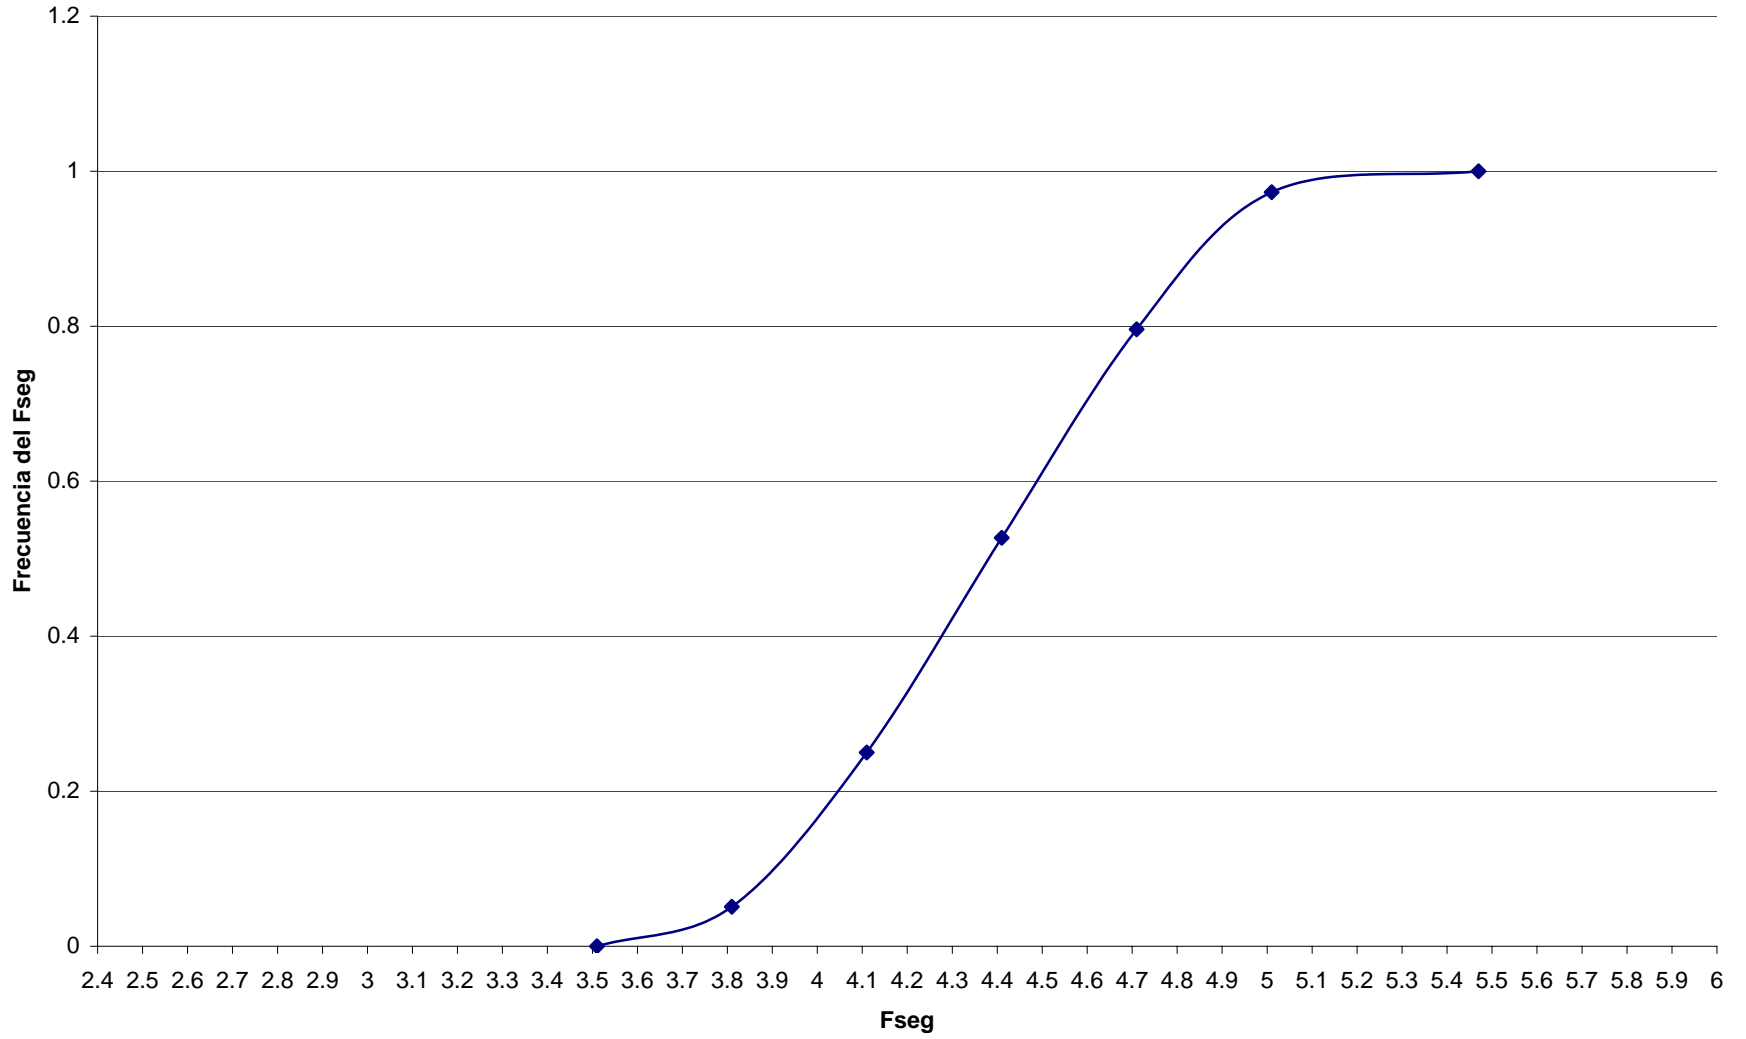
**Figura 4.13 Sector 3. Perfil 4. Saturado Con Sismo**  
**Frecuencia Acumulada del Factor de Seguridad**

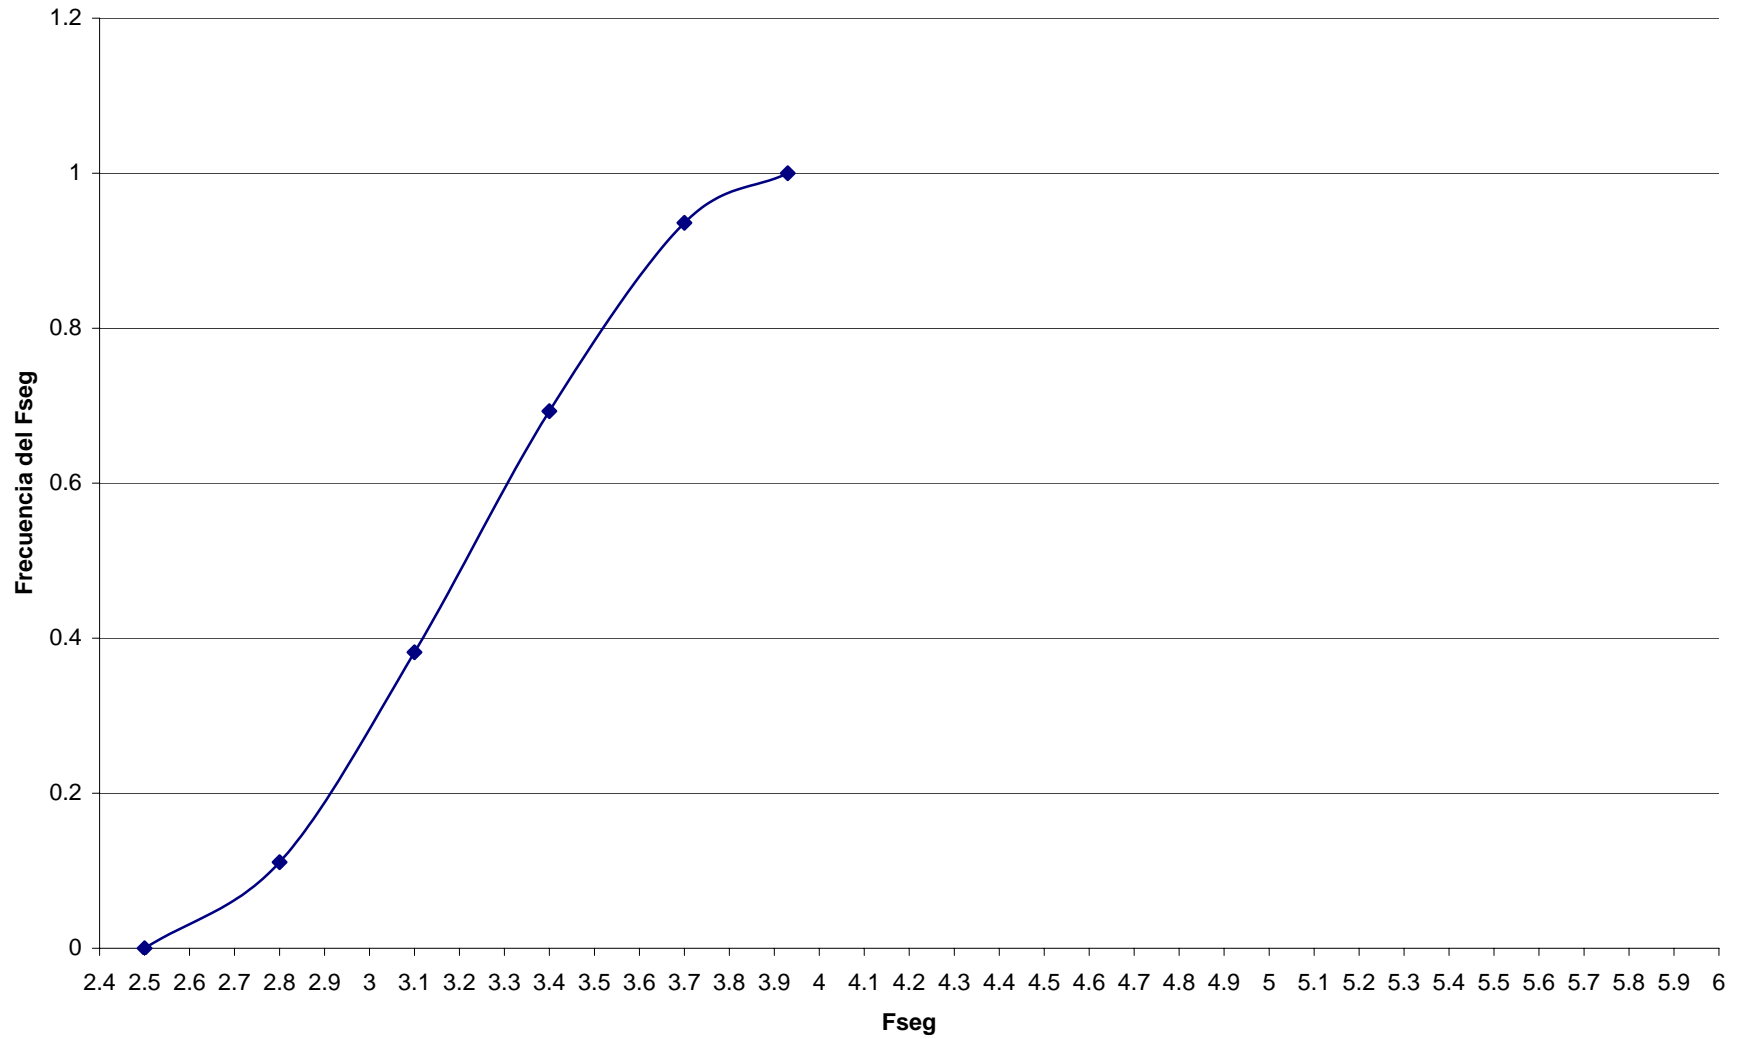
Figura 4.14 Sector 5. Perfil 5. Seco Con Sismo  
Frecuencia Acumulada del Factor de Seguridad

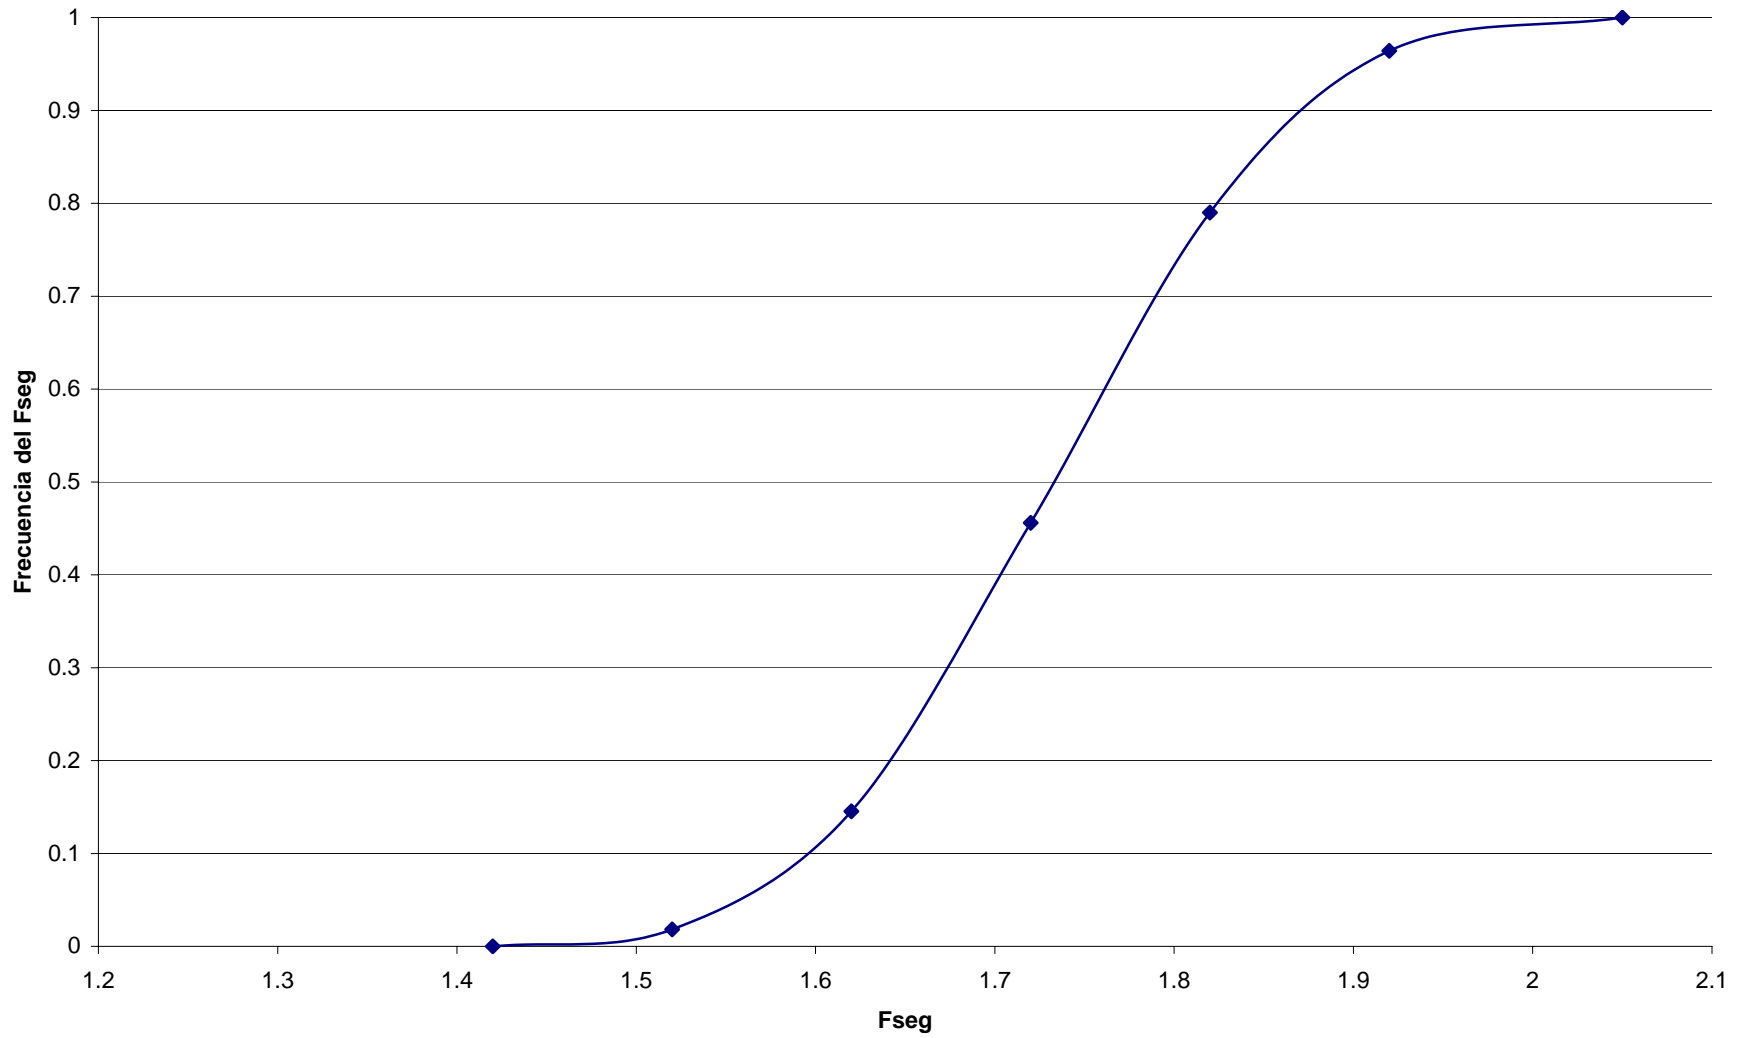
Figura 4.15 Sector 1. Perfil 1 Cuaternario. Seco Con Sismo  
Frecuencia Acumulada del Factor de Seguridad

En las Figuras 4.15 a 4.23 se presentan las Frecuencias acumuladas del Factor de Seguridad encontradas para los depósitos cuaternarios considerando los análisis desarrollados con las superficies de falla del contacto entre el cuaternario y la roca. En la Tabla 4.3 se presentan los valores de las probabilidades de falla en los sectores en los que se presentan. En las Tablas 4.4 a 4.6 se presentan los valores de las probabilidades de falla de los depósitos cuaternarios realizadas con los valores obtenidos mediante el análisis de cohesión cero presentados en el apartado 3.4.3 y que fueron realizados por recomendación de la interventoría. Las probabilidades obtenidas con los datos de las Tablas 4.4 a 4.6 se obtuvieron mediante el análisis de una sola variable propuesto por Harr (1987) y los valores corroboran la tendencia encontrada inicialmente, pero son más altos que las probabilidades obtenidas en la Tabla 4.3, por lo que fueron los valores asumidos por Rocas y Minerales Ltda. para calcular los costos de falla posteriores.

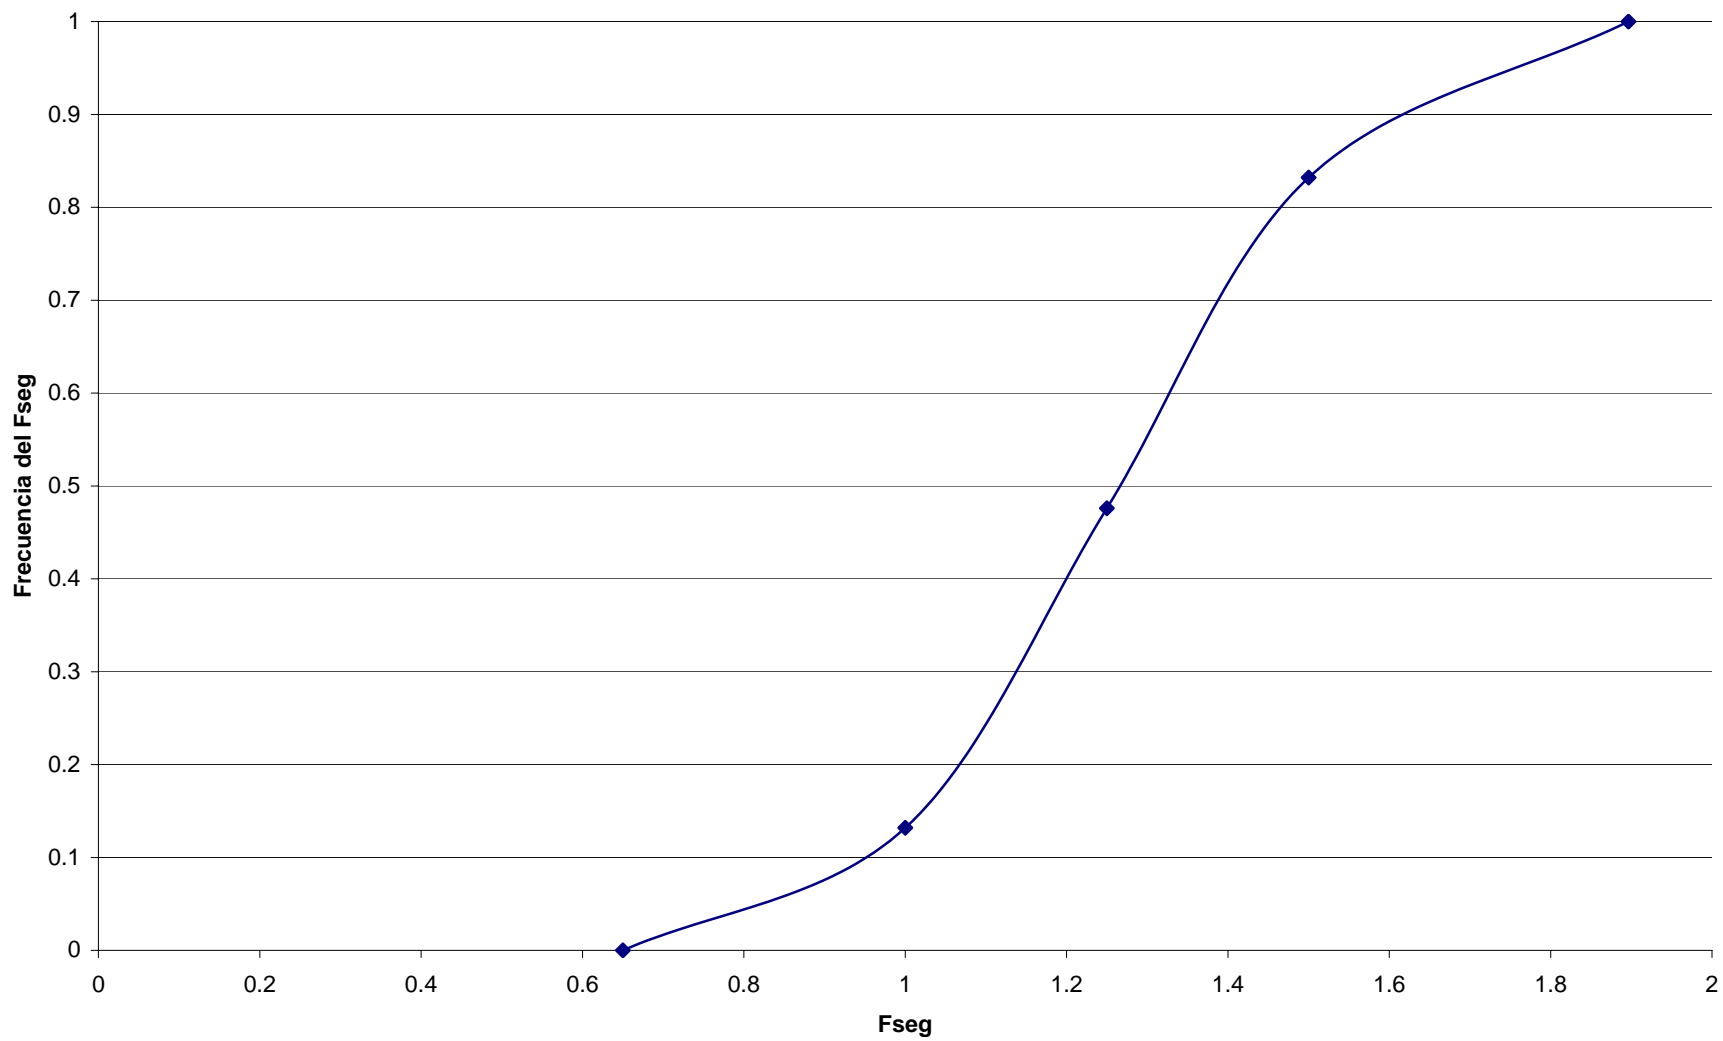
**Figura 4.16 Sector 1. Perfil 1 Cuaternario. Saturación Intermeida Con Sismo**  
**Frecuencia Acumulada del Factor de Seguridad**

Figura 4.16 Distribución de las Frecuencias acumuladas del Factor de Seguridad del Sector 1 para falla de cuaternarios parcialmente saturado Con sismo	128

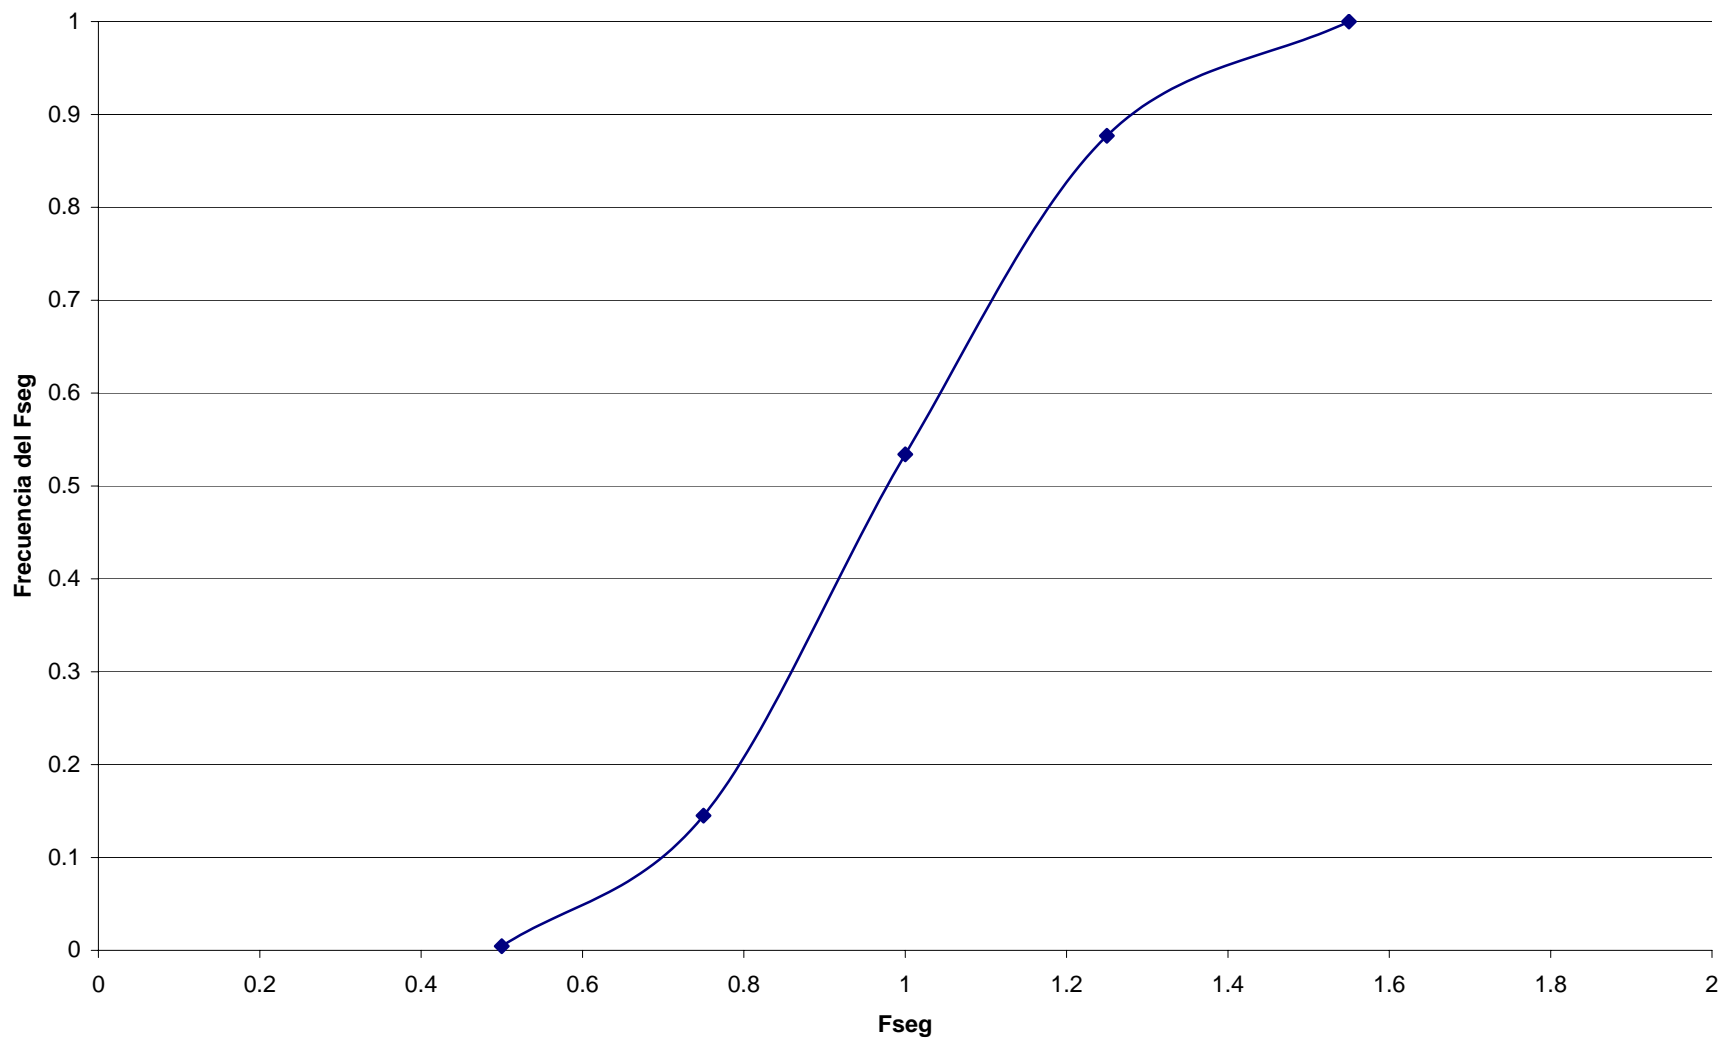
**Figura 4.17 Sector 1. Perfil 1 Cuaternario. Saturado Con Sismo**  
**Frecuencia Acumulada del Factor de Seguridad**

<i>Figura 4.17 Distribución de las Frecuencias acumuladas del Factor de Seguridad del Sector 1 para falla de cuaternarios Saturado Con sismo</i>	129
<i>Figura 4.18 Distribución de las Frecuencias acumuladas del Factor de Seguridad del Sector 2 para falla de cuaternarios Seco Con sismo</i>	130
<i>Figura 4.19 Distribución de las Frecuencias acumuladas del Factor de Seguridad del Sector 2 para falla de cuaternarios parcialmente saturado Con sismo</i>	131
<i>Figura 4.20 Distribución de las Frecuencias acumuladas del Factor de Seguridad del Sector 2 para falla de cuaternarios Saturado Con sismo</i>	132
<i>Figura 4.21 Distribución de las Frecuencias acumuladas del Factor de Seguridad del Sector 4 para falla de cuaternarios Seco Con sismo</i>	133
<i>Figura 4.22 Distribución de las Frecuencias acumuladas del Factor de Seguridad del Sector 4 para falla de cuaternarios parcialmente saturado Con sismo</i>	134
