**ROCAS Y MINERALES LTDA**  
**Ingenieros Consultores**

**ESTUDIO GEOTÉCNICO, EVALUACION DE ALTERNATIVAS DE  
MITIGACIÓN Y DISEÑOS DETALLADOS DE LAS OBRAS  
RECOMENDADAS PARA ESTABILIZAR EL ANTIGUO ESCARPE DE  
EXPLOTACIÓN FRENTE AL BARRIO EL MIRADOR SECTOR  
CONJUNTO CERRADO  
LOCALIDAD DE USAQUEN  
No. CONTRATO: G 876-186/98**

**INFORME FINAL**

**22 de febrero de 1999**

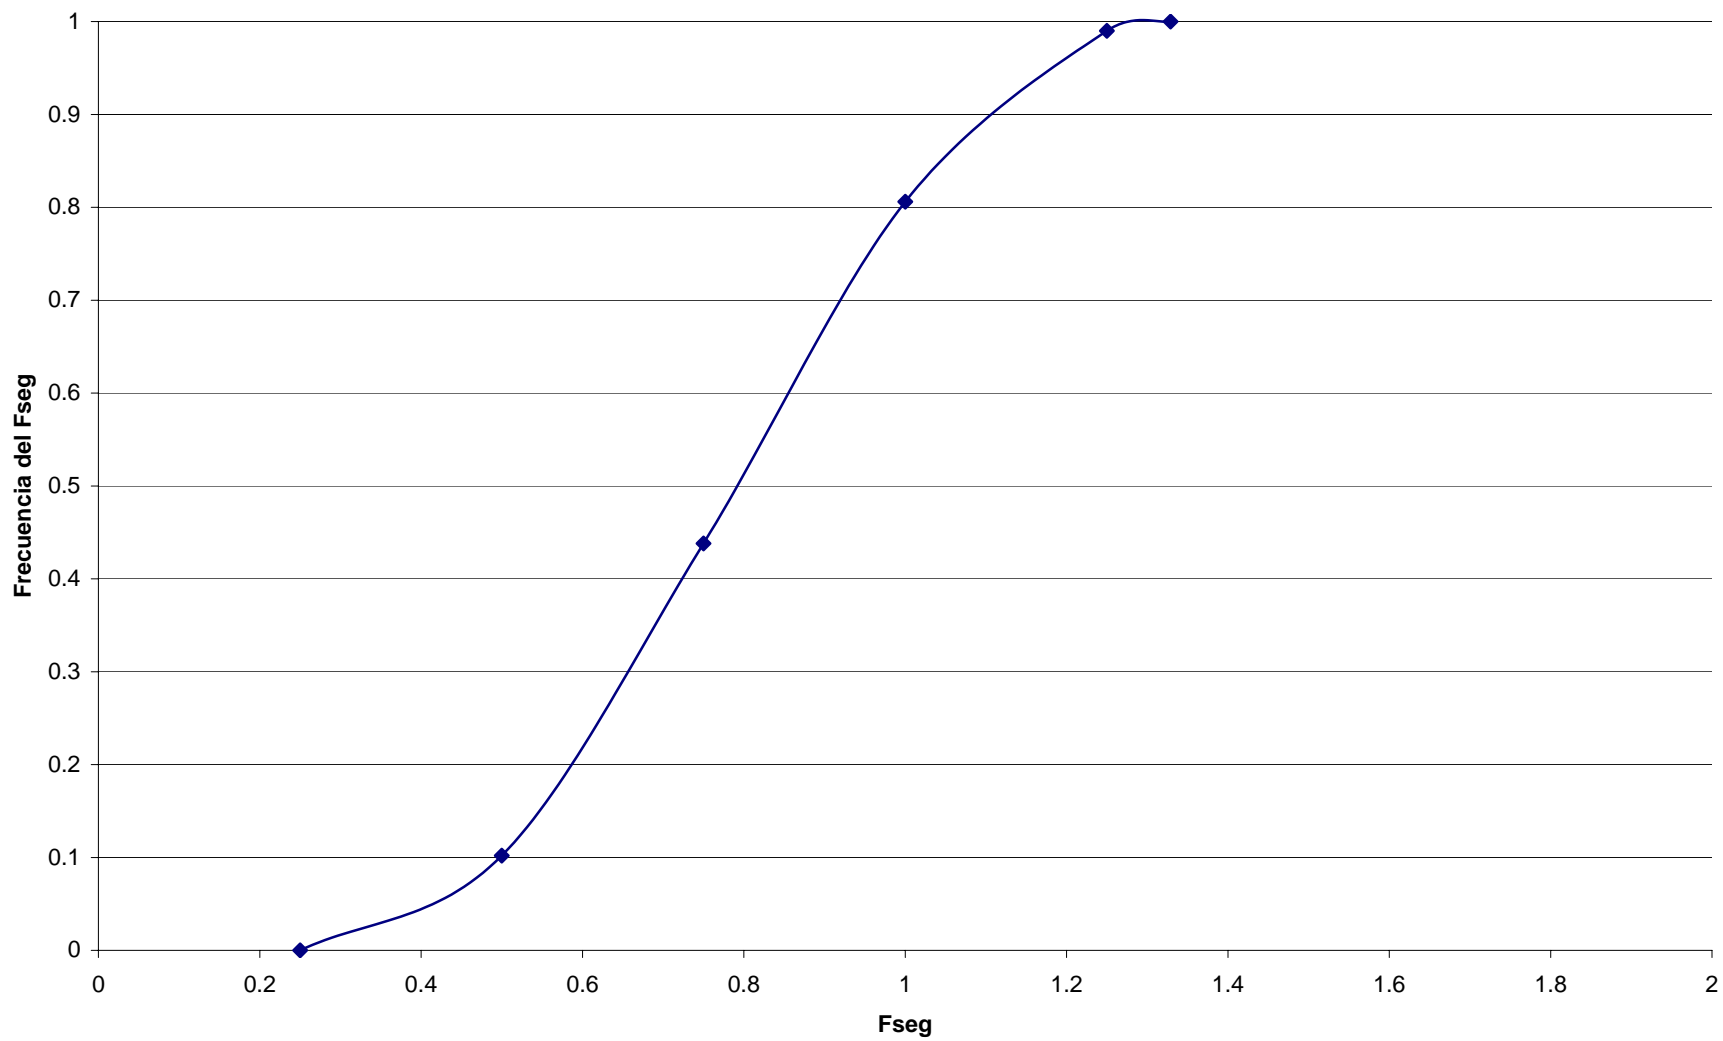
Figura 4.18 Sector 2. Perfil 2 Cuaternario. Seco Con Sismo  
Frecuencia Acumulada del Factor de Seguridad

En las Figuras 4.15 a 4.23 se presentan las Frecuencias acumuladas del Factor de Seguridad encontradas para los depósitos cuaternarios considerando los análisis desarrollados con las superficies de falla del contacto entre el cuaternario y la roca. En la Tabla 4.3 se presentan los valores de las probabilidades de falla en los sectores en los que se presentan. En las Tablas 4.4 a 4.6 se presentan los valores de las probabilidades de falla de los depósitos cuaternarios realizadas con los valores obtenidos mediante el análisis de cohesión cero presentados en el apartado 3.4.3 y que fueron realizados por recomendación de la interventoría. Las probabilidades obtenidas con los datos de las Tablas 4.4 a 4.6 se obtuvieron mediante el análisis de una sola variable propuesto por Harr (1987) y los valores corroboran la tendencia encontrada inicialmente, pero son más altos que las probabilidades obtenidas en la Tabla 4.3, por lo que fueron los valores asumidos por Rocas y Minerales Ltda. para calcular los costos de falla posteriores.

<i>Figura 4.17 Distribución de las Frecuencias acumuladas del Factor de Seguridad del Sector 1 para falla de cuaternarios Saturado Con sismo</i>	129
<i>Figura 4.18 Distribución de las Frecuencias acumuladas del Factor de Seguridad del Sector 2 para falla de cuaternarios Seco Con sismo</i>	130
<i>Figura 4.19 Distribución de las Frecuencias acumuladas del Factor de Seguridad del Sector 2 para falla de cuaternarios parcialmente saturado Con sismo</i>	131
<i>Figura 4.20 Distribución de las Frecuencias acumuladas del Factor de Seguridad del Sector 2 para falla de cuaternarios Saturado Con sismo</i>	132
<i>Figura 4.21 Distribución de las Frecuencias acumuladas del Factor de Seguridad del Sector 4 para falla de cuaternarios Seco Con sismo</i>	133
<i>Figura 4.22 Distribución de las Frecuencias acumuladas del Factor de Seguridad del Sector 4 para falla de cuaternarios parcialmente saturado Con sismo</i>	134

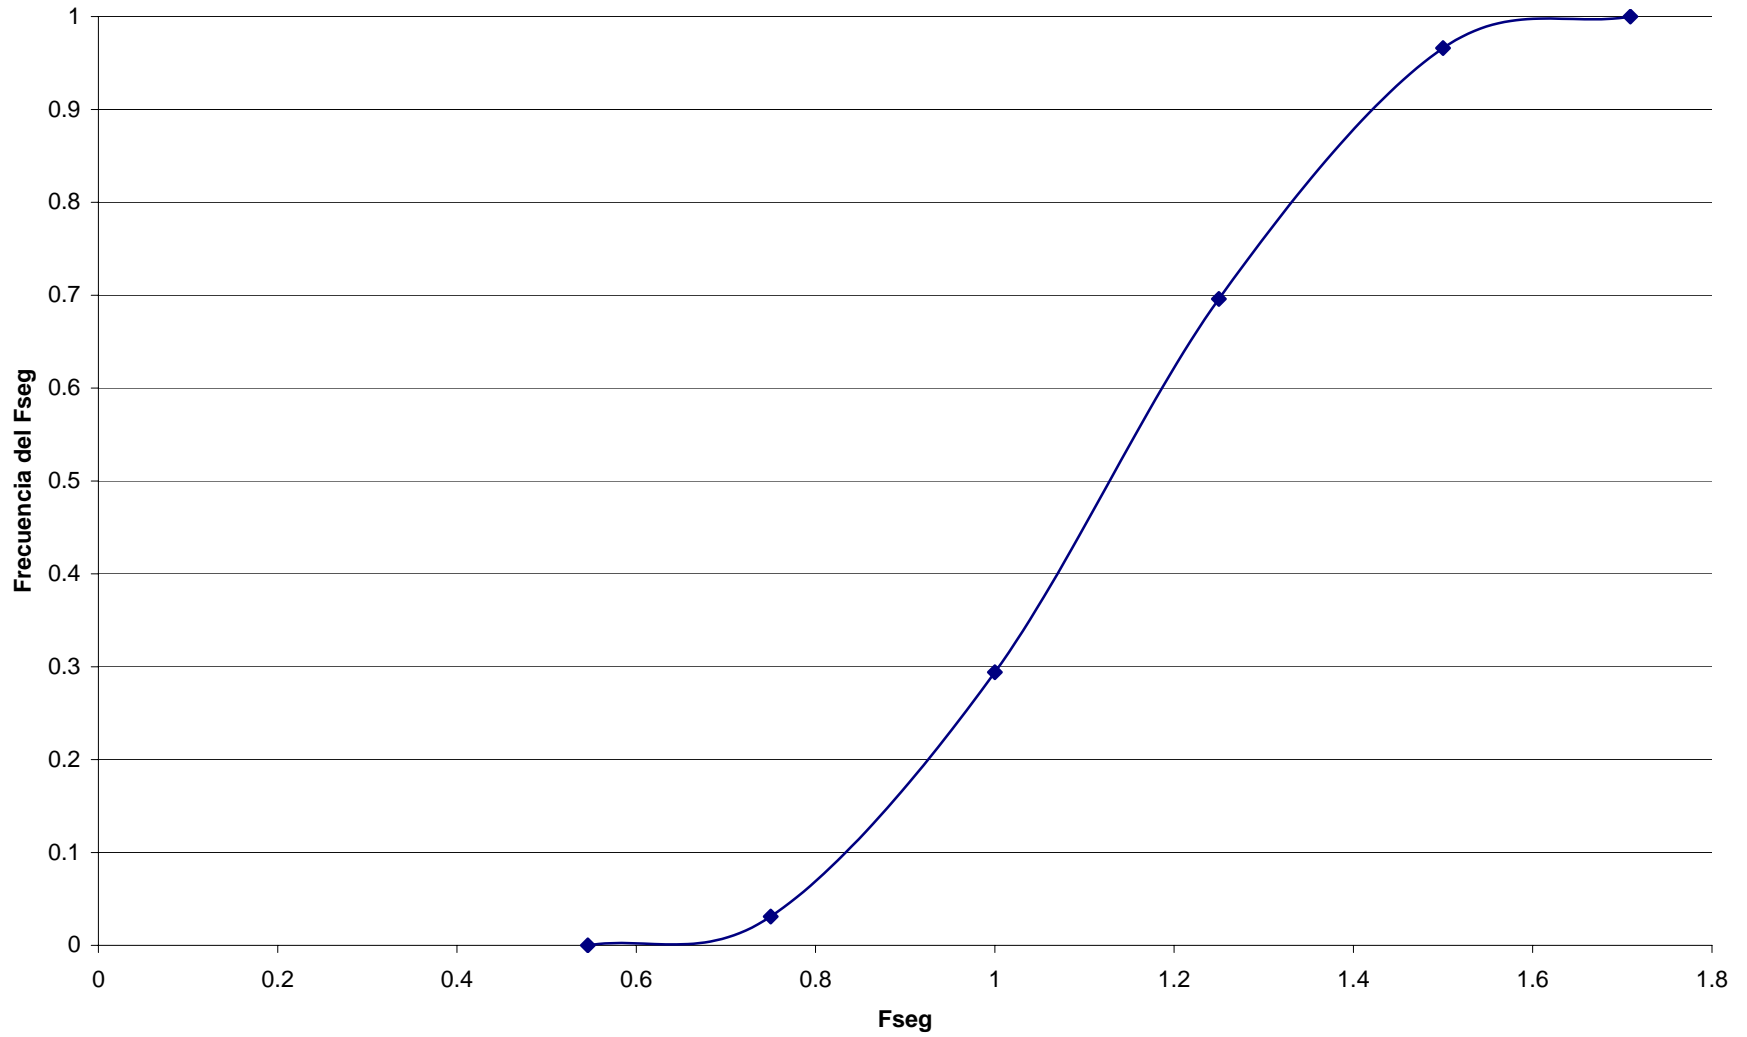
**Figura 4.19 Sector 2. Perfil 2 Cuaternario. Saturación Intermedia Con Sismo**  
**Frecuencia Acumulada del Factor de Seguridad**

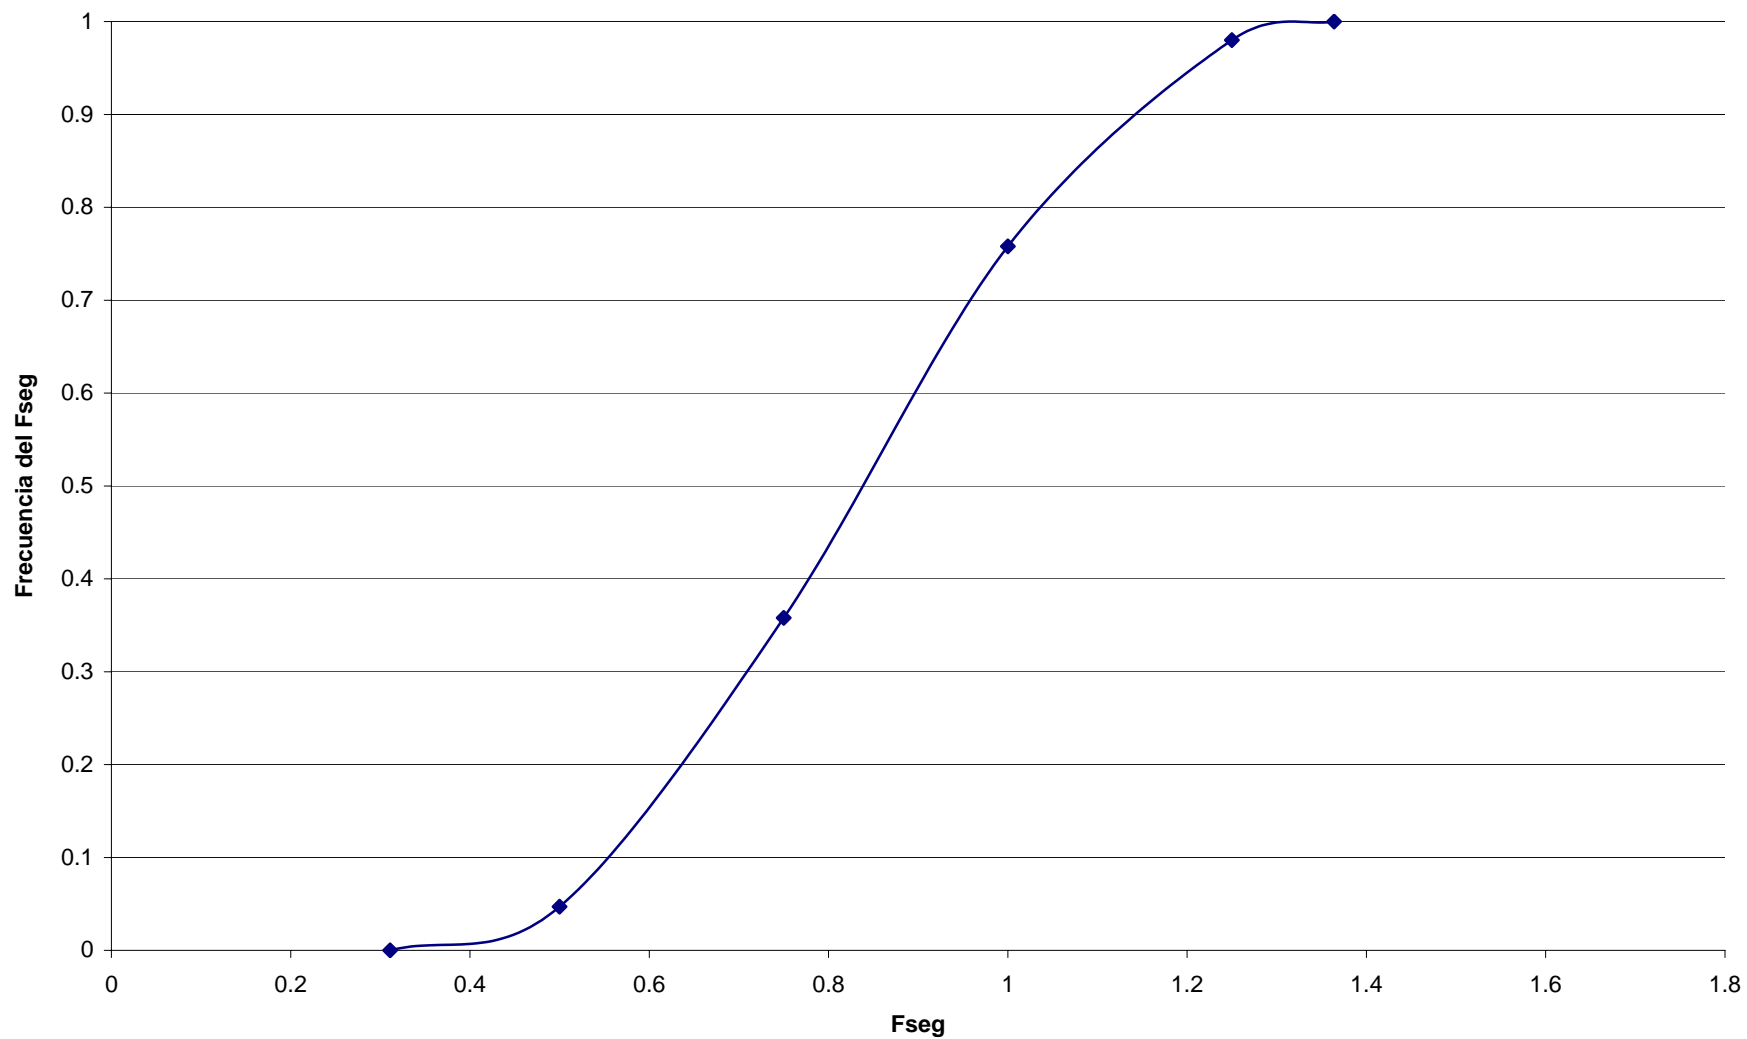
**Figura 4.20 Sector 2. Perfil 2 Cuaternario. Saturado Con Sismo**  
**Frecuencia Acumulada del Factor de Seguridad**

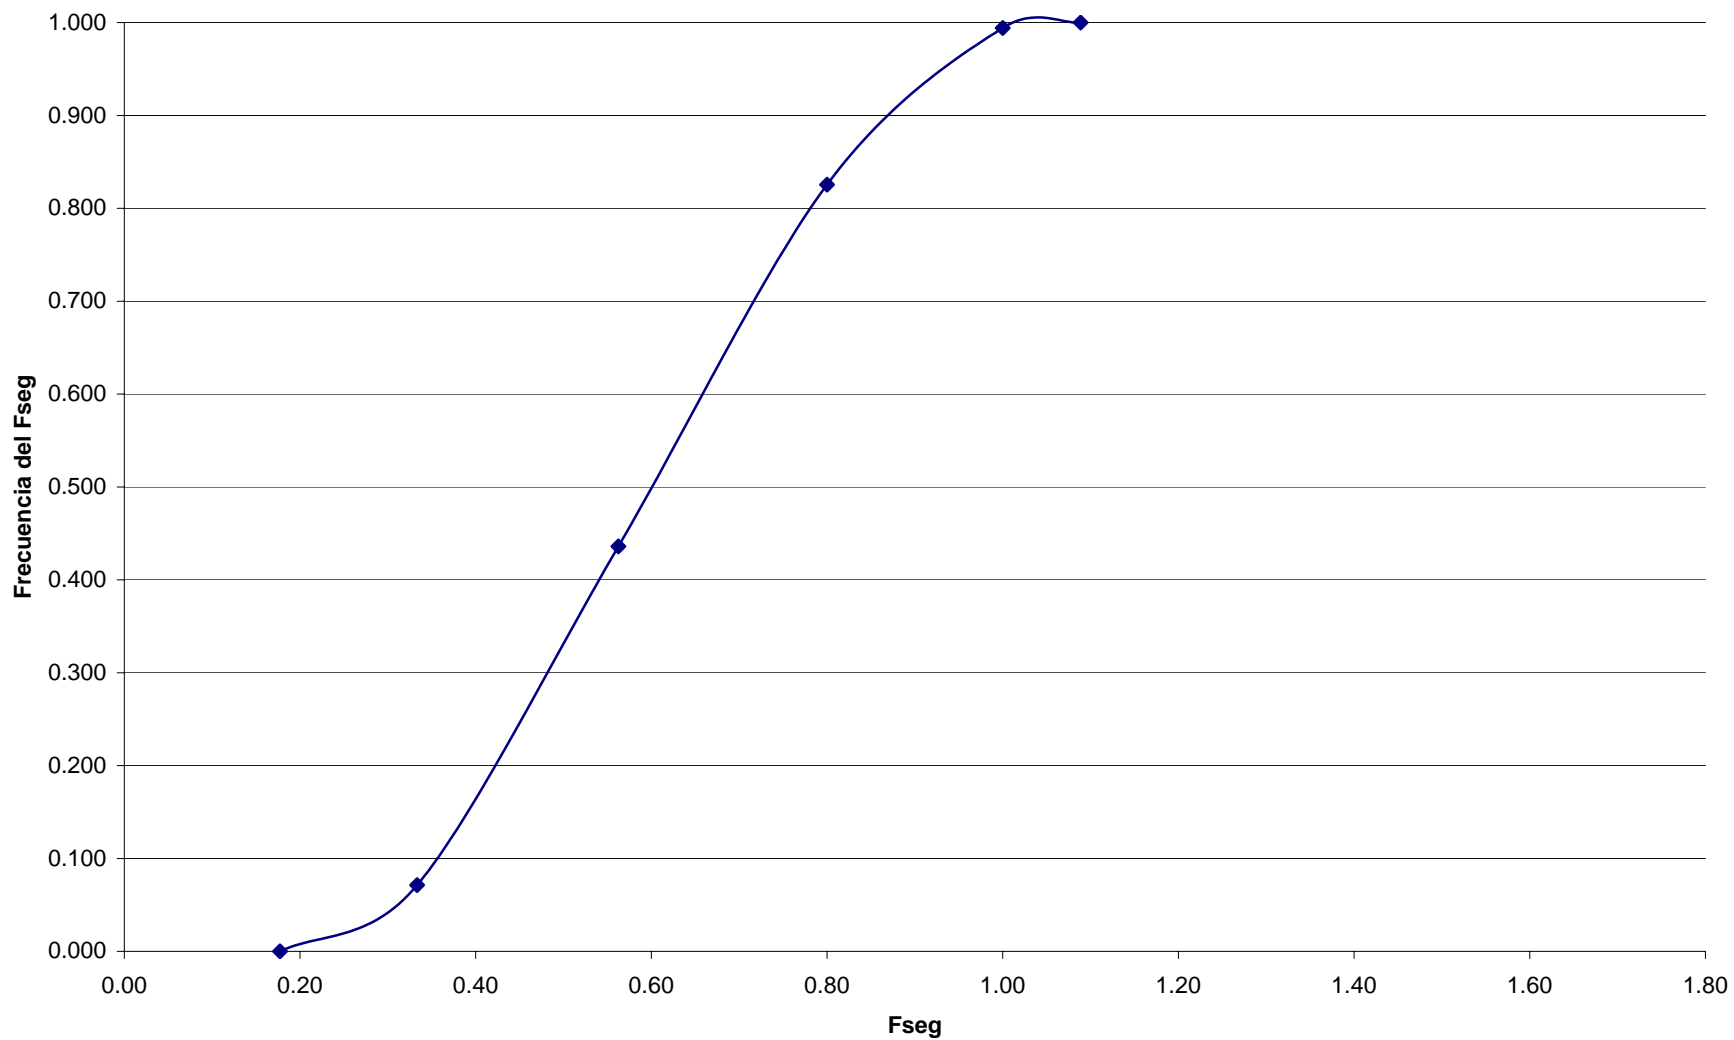
**Figura 4.21 Perfil 4 Cuaternario. Seco Con Sismo**  
**Frecuencia Acumulada del Factor de Seguridad**
