**DISTRITO ESPECIAL DE BOGOTA
SECRETARIA DE OBRAS PUBLICAS**

**ESTUDIOS GEOLOGICOS Y GEOTECNICOS DE LOS BARRIOS
LA PAZ-SAN DIONISIO-LOS LACHES Y GIRARDOT**

**INFORME FINAL
DISEÑOS**

**ecoforest Ltda.**

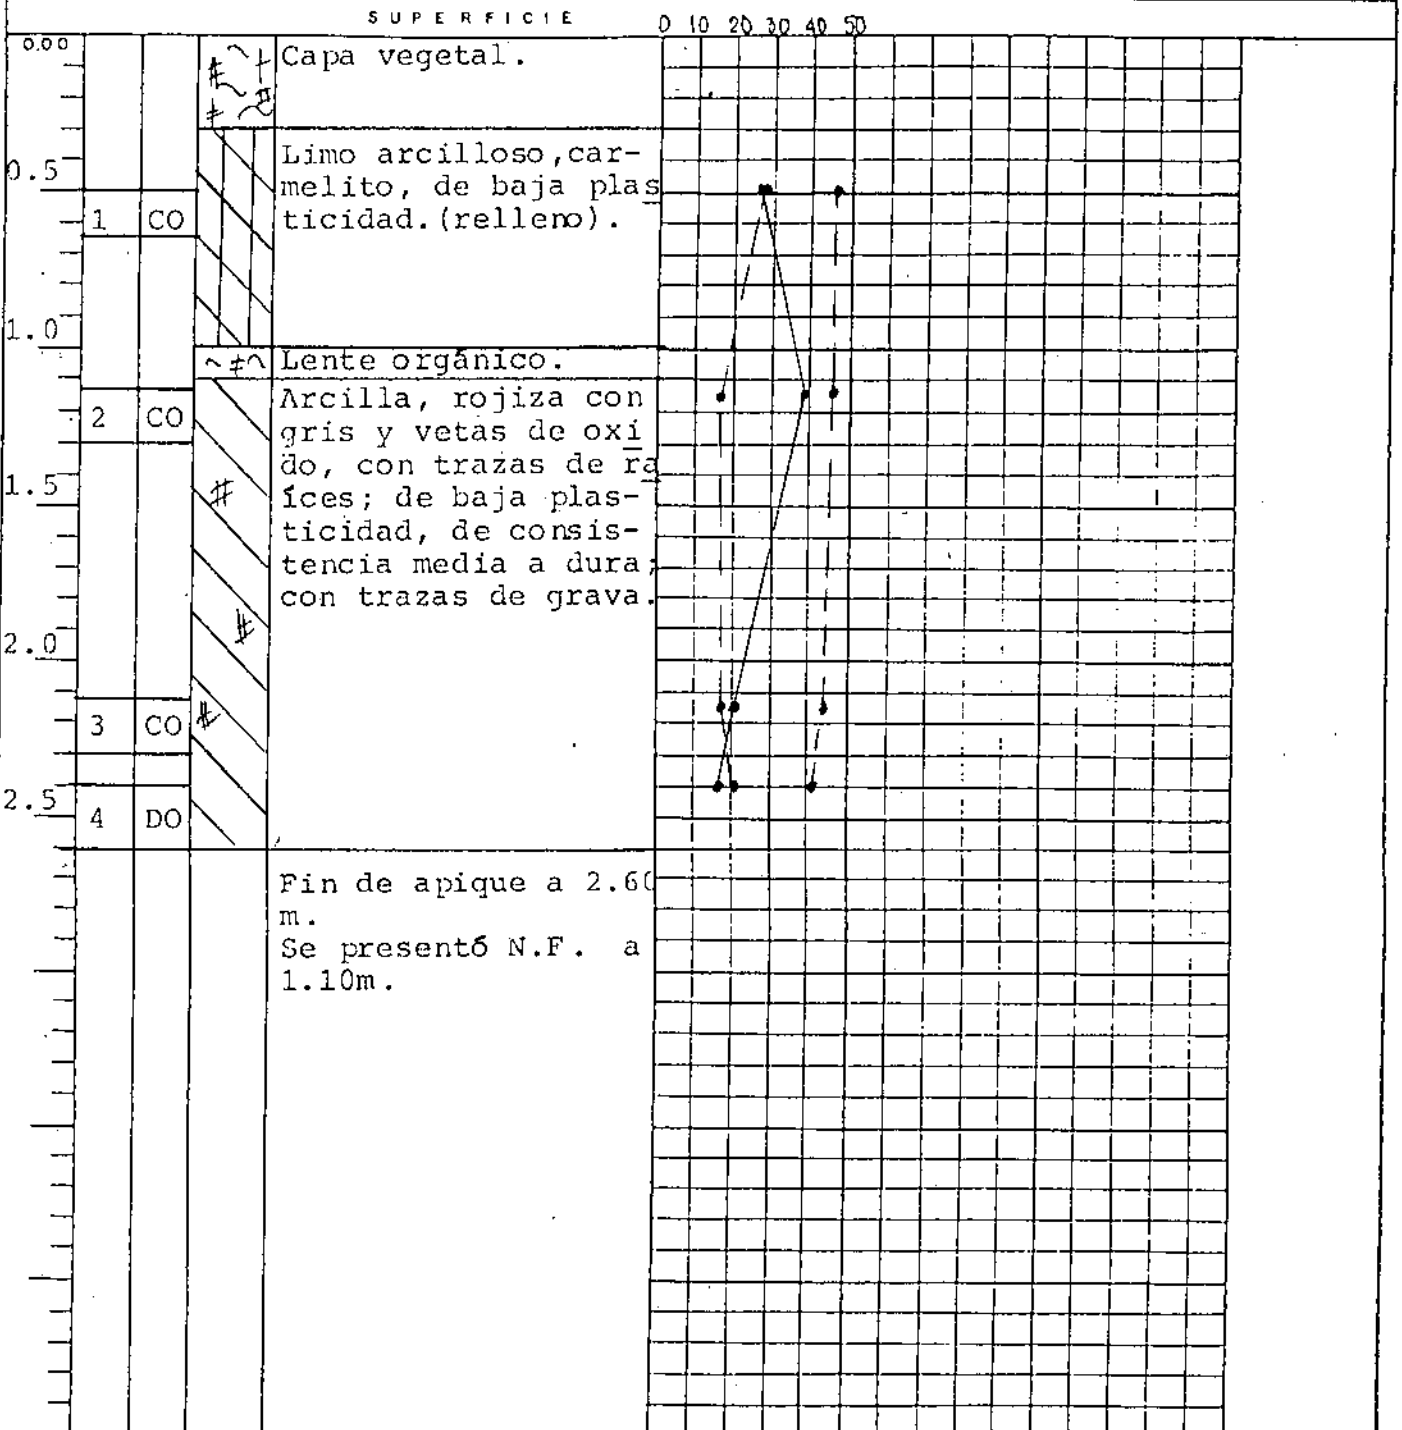
PROYECTO: SEC. OBRAS PUBLICAS PERFORACION Nº A2 LOCALIZACION BARRIO SAN DIONI-
 FECHA INIC: Enero 26/88 Enero 26/88 TIPO DE SONDEO Apique STO. 2.60
 PESO DEL MARTILLO DE MUESTREO _____ Lbs. CAIDA _____ Pulg. COTA TERRENO. _____
 INGENIERO O.G. PERFORADOR J.D. HOJA _____ DE _____

PERFIL DEL SUELO				Lp	W	LL	Nº GOLPES/PIE	RESISTENCIA (Kg./cm ²)
ELEV. PROF.	MUESTRA Nº TIPO	ESTRA- TIGRA- FIA.	DESCRIPCION	% HUMEDAD

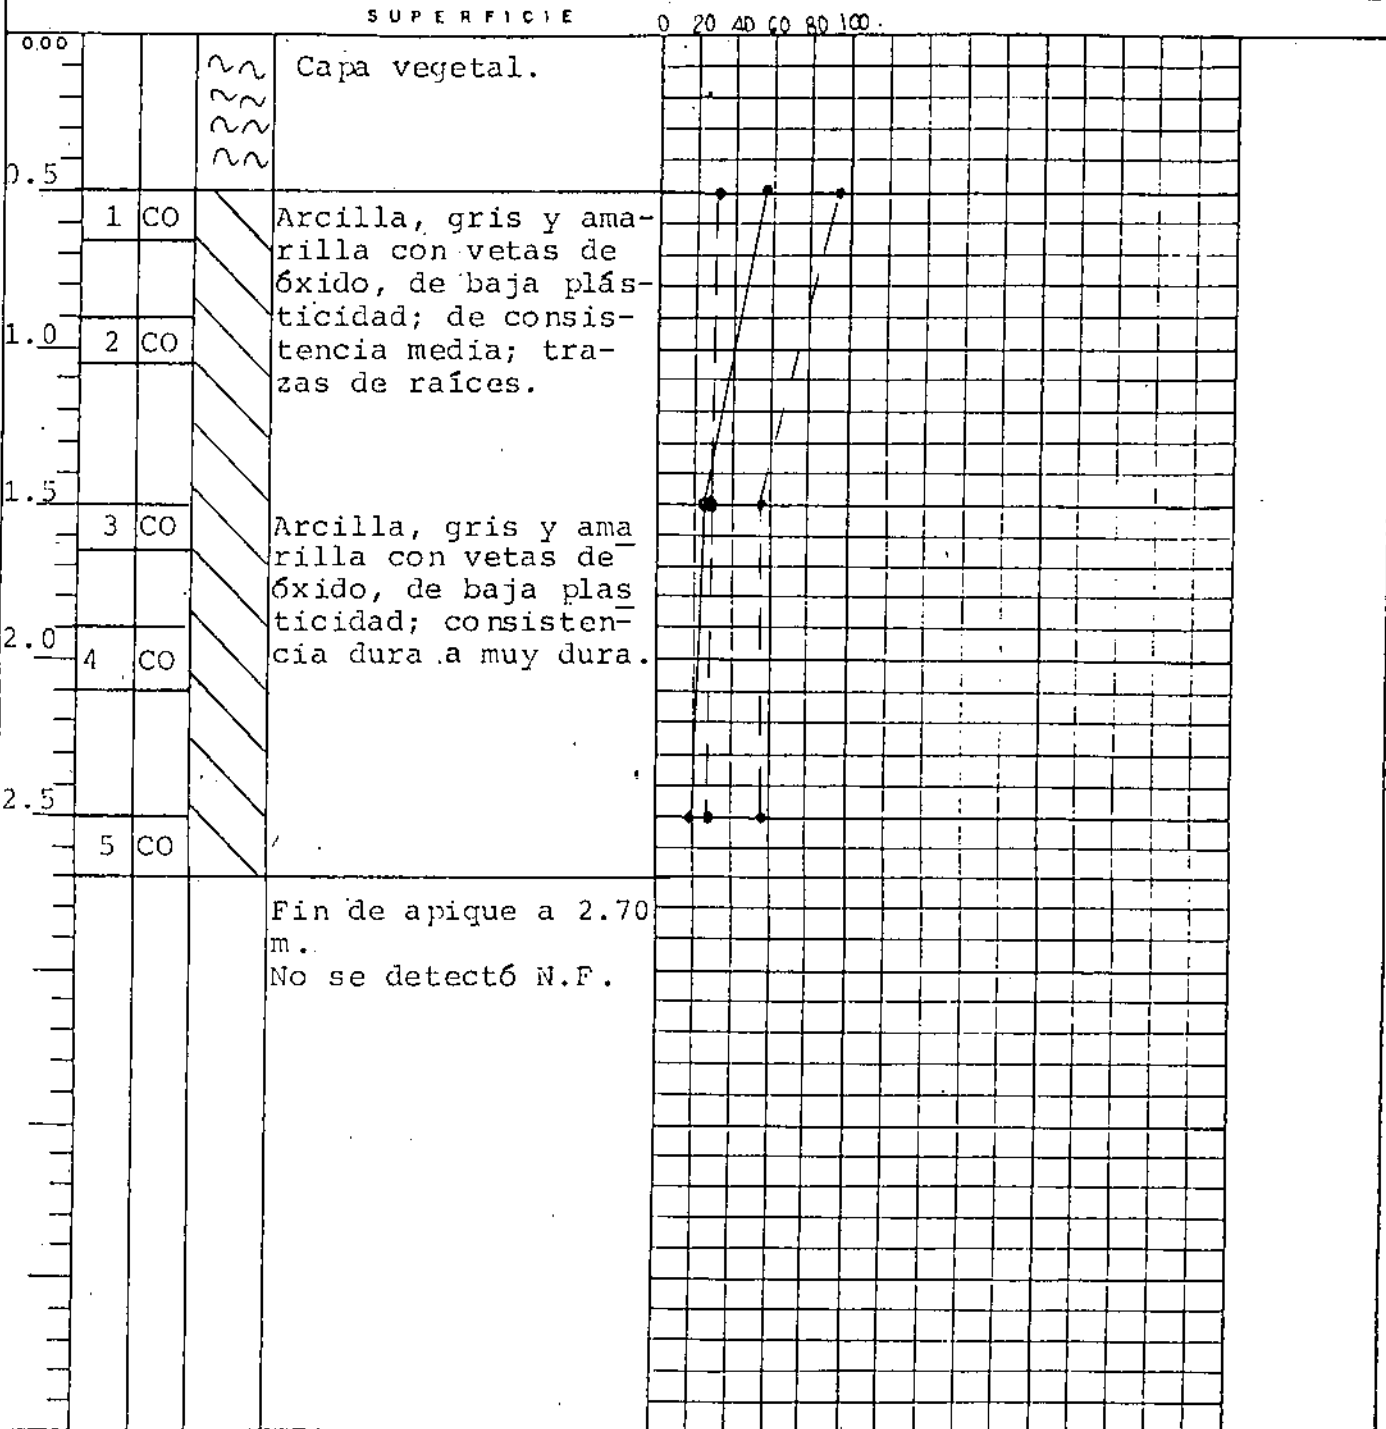
1 PROYECTO: SEC. OBRAS PUBLICAS PERFORACION Nº A4 LOCALIZACION BARRIO SAN DIO-
 2 FECHA INIC: Feb. 1/88 FIN: Feb. 3/88 TIPO DE SONDEO Apique NISIO. 2.70
 PESO DEL MARTILLO DE MUESTREO Lbs. CAIDA Pulg. COTA TERRENO.
 INGENIERO A.G. PERFORADOR J.D. HOJA 1 DE 1

PERFIL DEL SUELO				Lp W LL	Nº GOLPES/PIE	RESISTENCIA (Kg./cm ²)
ELEV. PROF.	MUESTRA Nº TIPO	ESTRA. TIGRA. FIA.	DESCRIPCION	% HUMEDAD

El nivel freático detectado, esta relacionado con las filtraciones que presenta el canal recolector de aguas lluvias de la E.A.A.B. debido a presencia de grietas tanto a nivel de losa como de las paredes de este; en el apique A4, ejecutado alejado de la zona de falla del canal unos 25 metros, no se detectó nivel freático superficial.

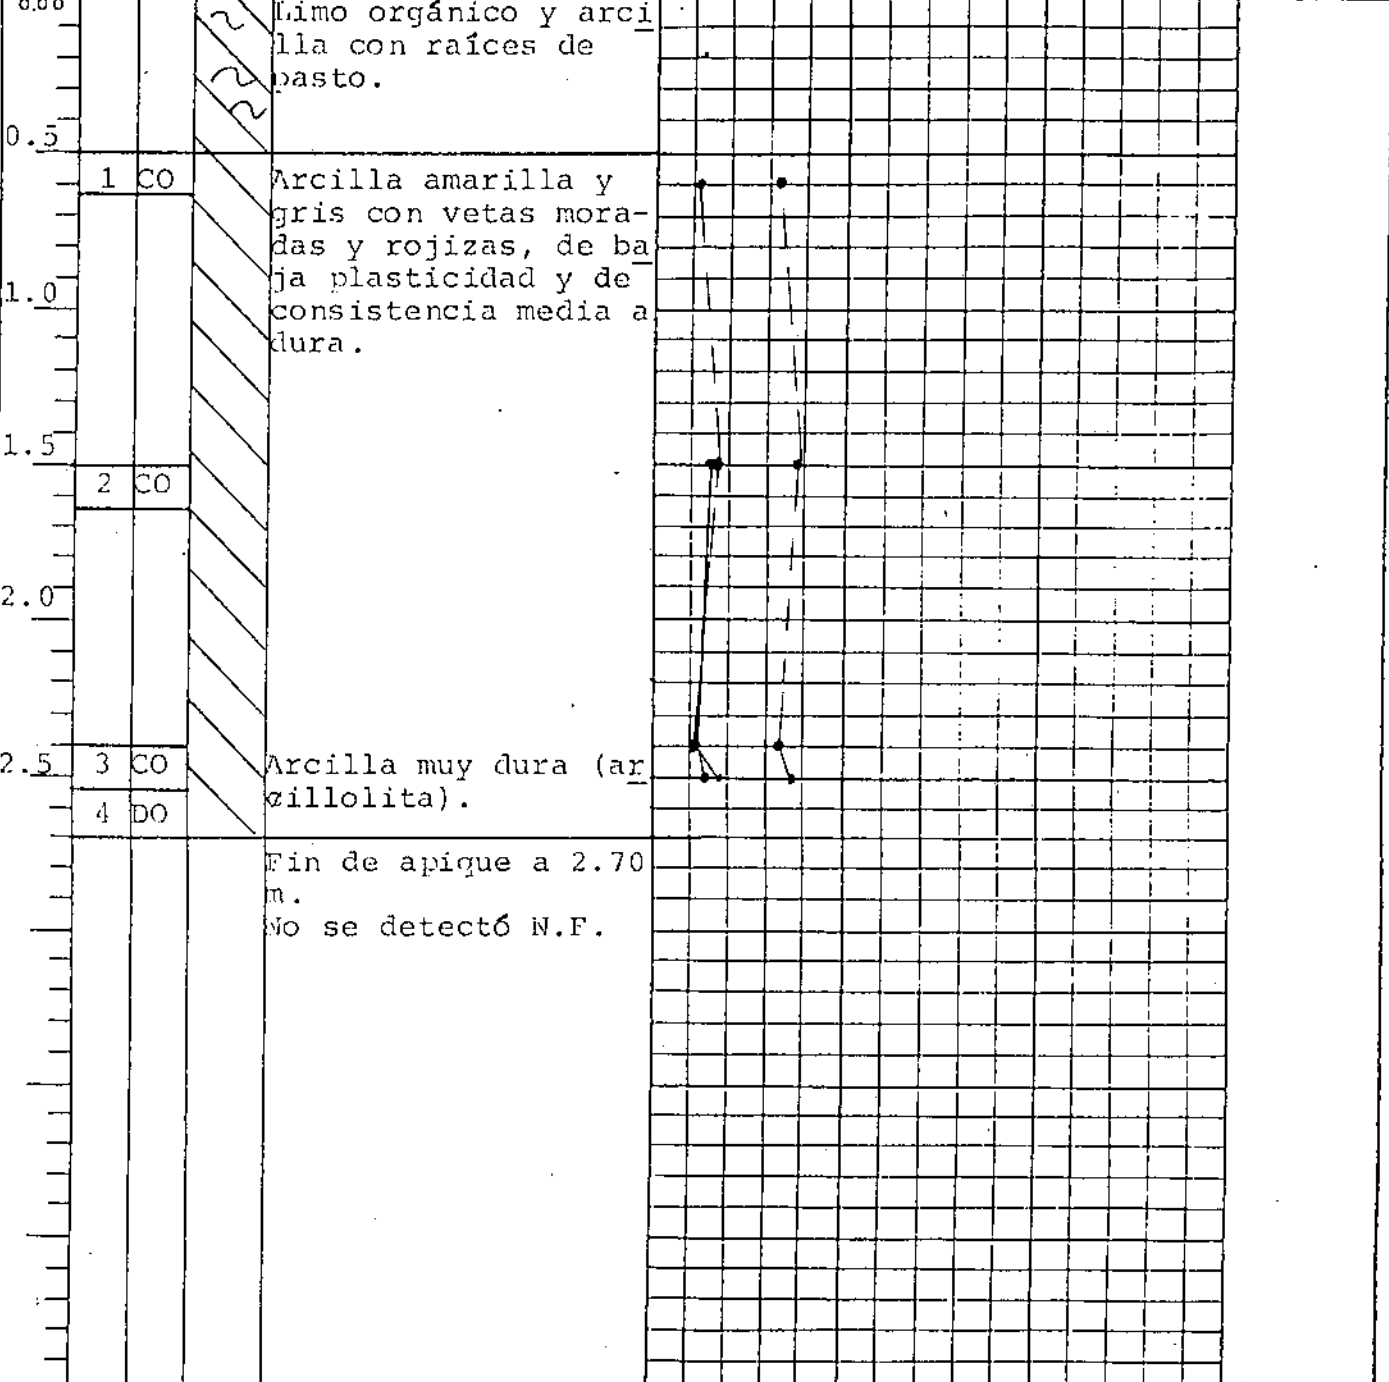
PERFIL DEL SUELO				LP W LL	RESISTENCIA (Kg./cm ²)
ELEV.	MUESTRA		DESCRIPCION	% HUMEDAD	
PROF.	Nº	TIPO	ESTRATIGRAFIA	Nº GOLPES/PIE
