ESTUDIO E INVESTIGACION TECNICA DE LAS AREAS DE RIESGO  
PARA LA LOCALIDAD DE SANTAFE, ZONA 3

OFICINA PARA LA PREVENCION DE EMERGENCIAS

ALCALDIA MAYOR DE SANTAFE DE BOGOTA D.C.

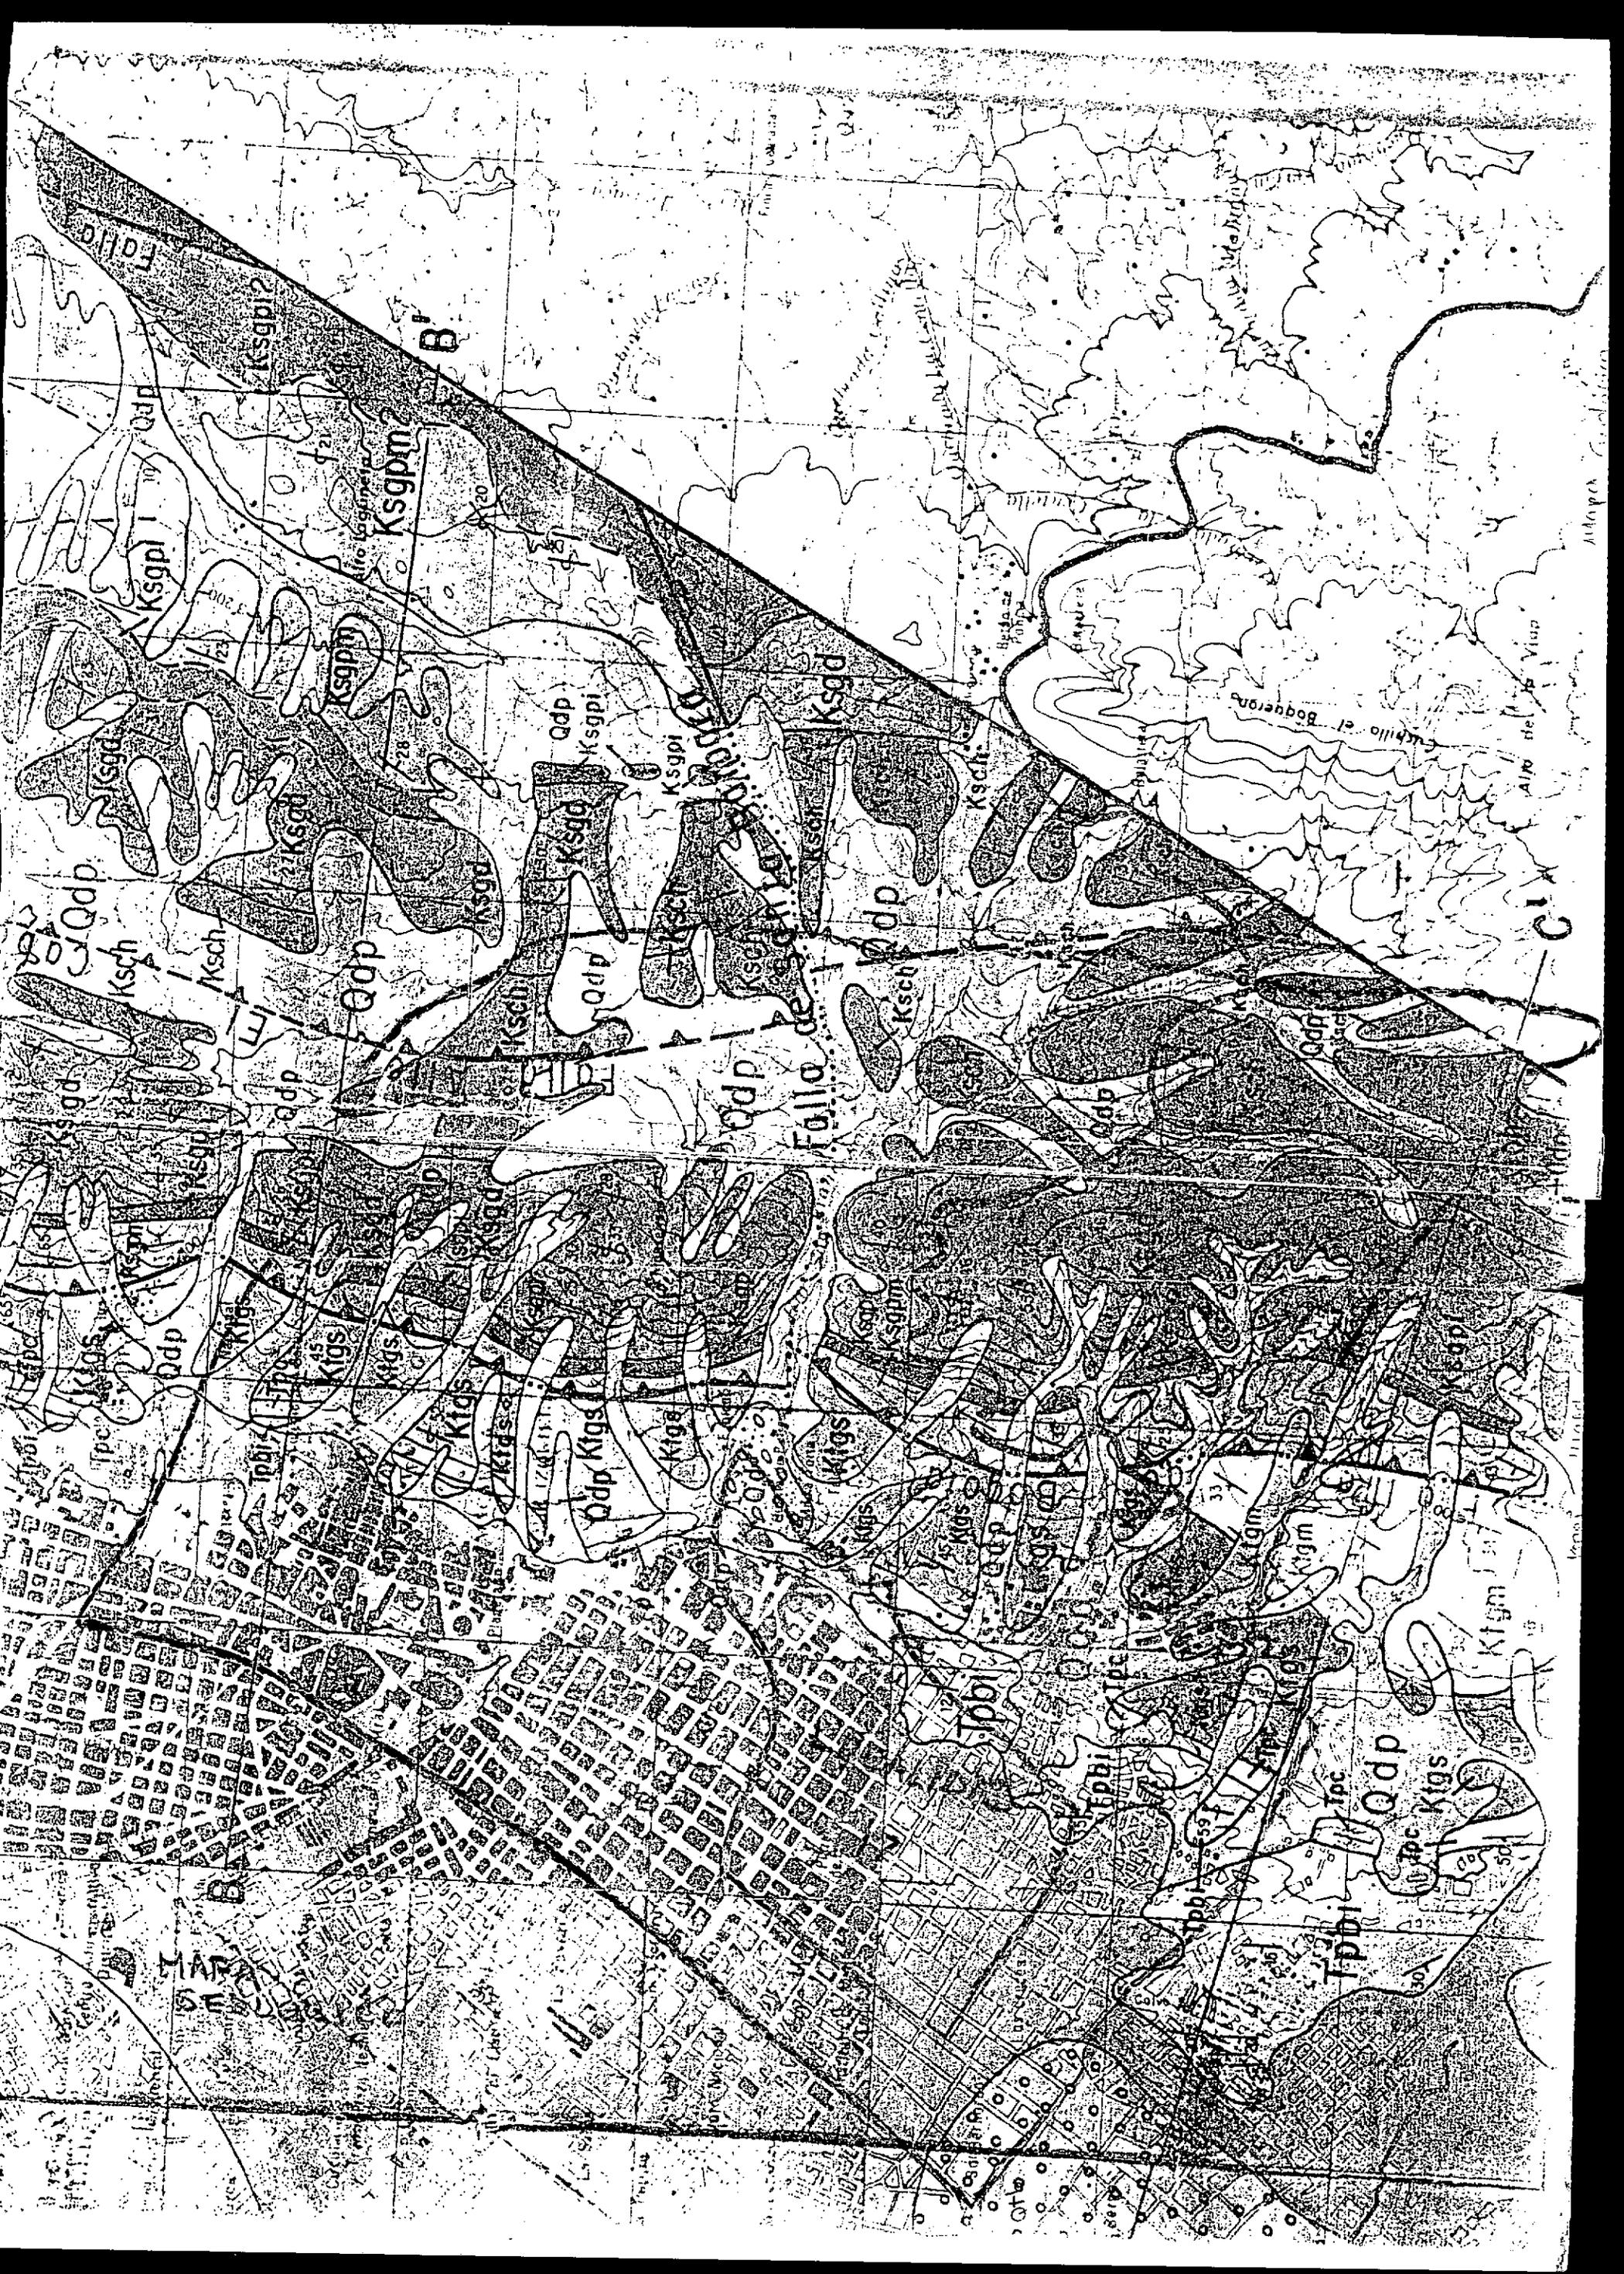
## ESTRUCTURAS GEOLOGICAS

NOMBRE	BARRIOS
<b>FORMACION CHIPAQUE</b> (Ksch)	Cerros Orientales, Parque Nacional, Veredas El Berjón y Monserrate
<b>GRUPO GUADALUPE</b> (Ksg) Arenisca Dura (Ksgd) Plaeners (Ksgpm)	Cerros Orientales, Cerro Guadalupe, Cerro Monserrate y Alto del Cable
<b>FORMACION GUADUAS</b> <b>CONJUNTO SUPERIOR</b> (Ktgs)	Turbay Ayala, La Pena, Los Laches, San Dionisio, Rocio Bajo, Rocio Centro, Santa Rosa de Lima, La Paz y La Perseverancia
<b>FORMACION CACHO</b> (Tpc)	Parque Nacional, La Merced y La Perseverancia
<b>FORMACION BOGOTÁ</b> (Tpb)	Lourdes, Girardot, Fabrica de Loza, El Mirador, Bosque Izquierdo, El Triunfo, La Merced y La Perseverancia
<b>DEPOSITOS CUATERNARIOS</b> Complejo Conos (Qcc) Terrazas Bajas (Qtb) Suelos Residuales Coluviones y Taluds (Qdp)	Sagrado Corazón, San Diego, Alameda, La Capuchina, Santa Ines, Las Nieves, Las Aguas, San Bernardo y Las Cruces

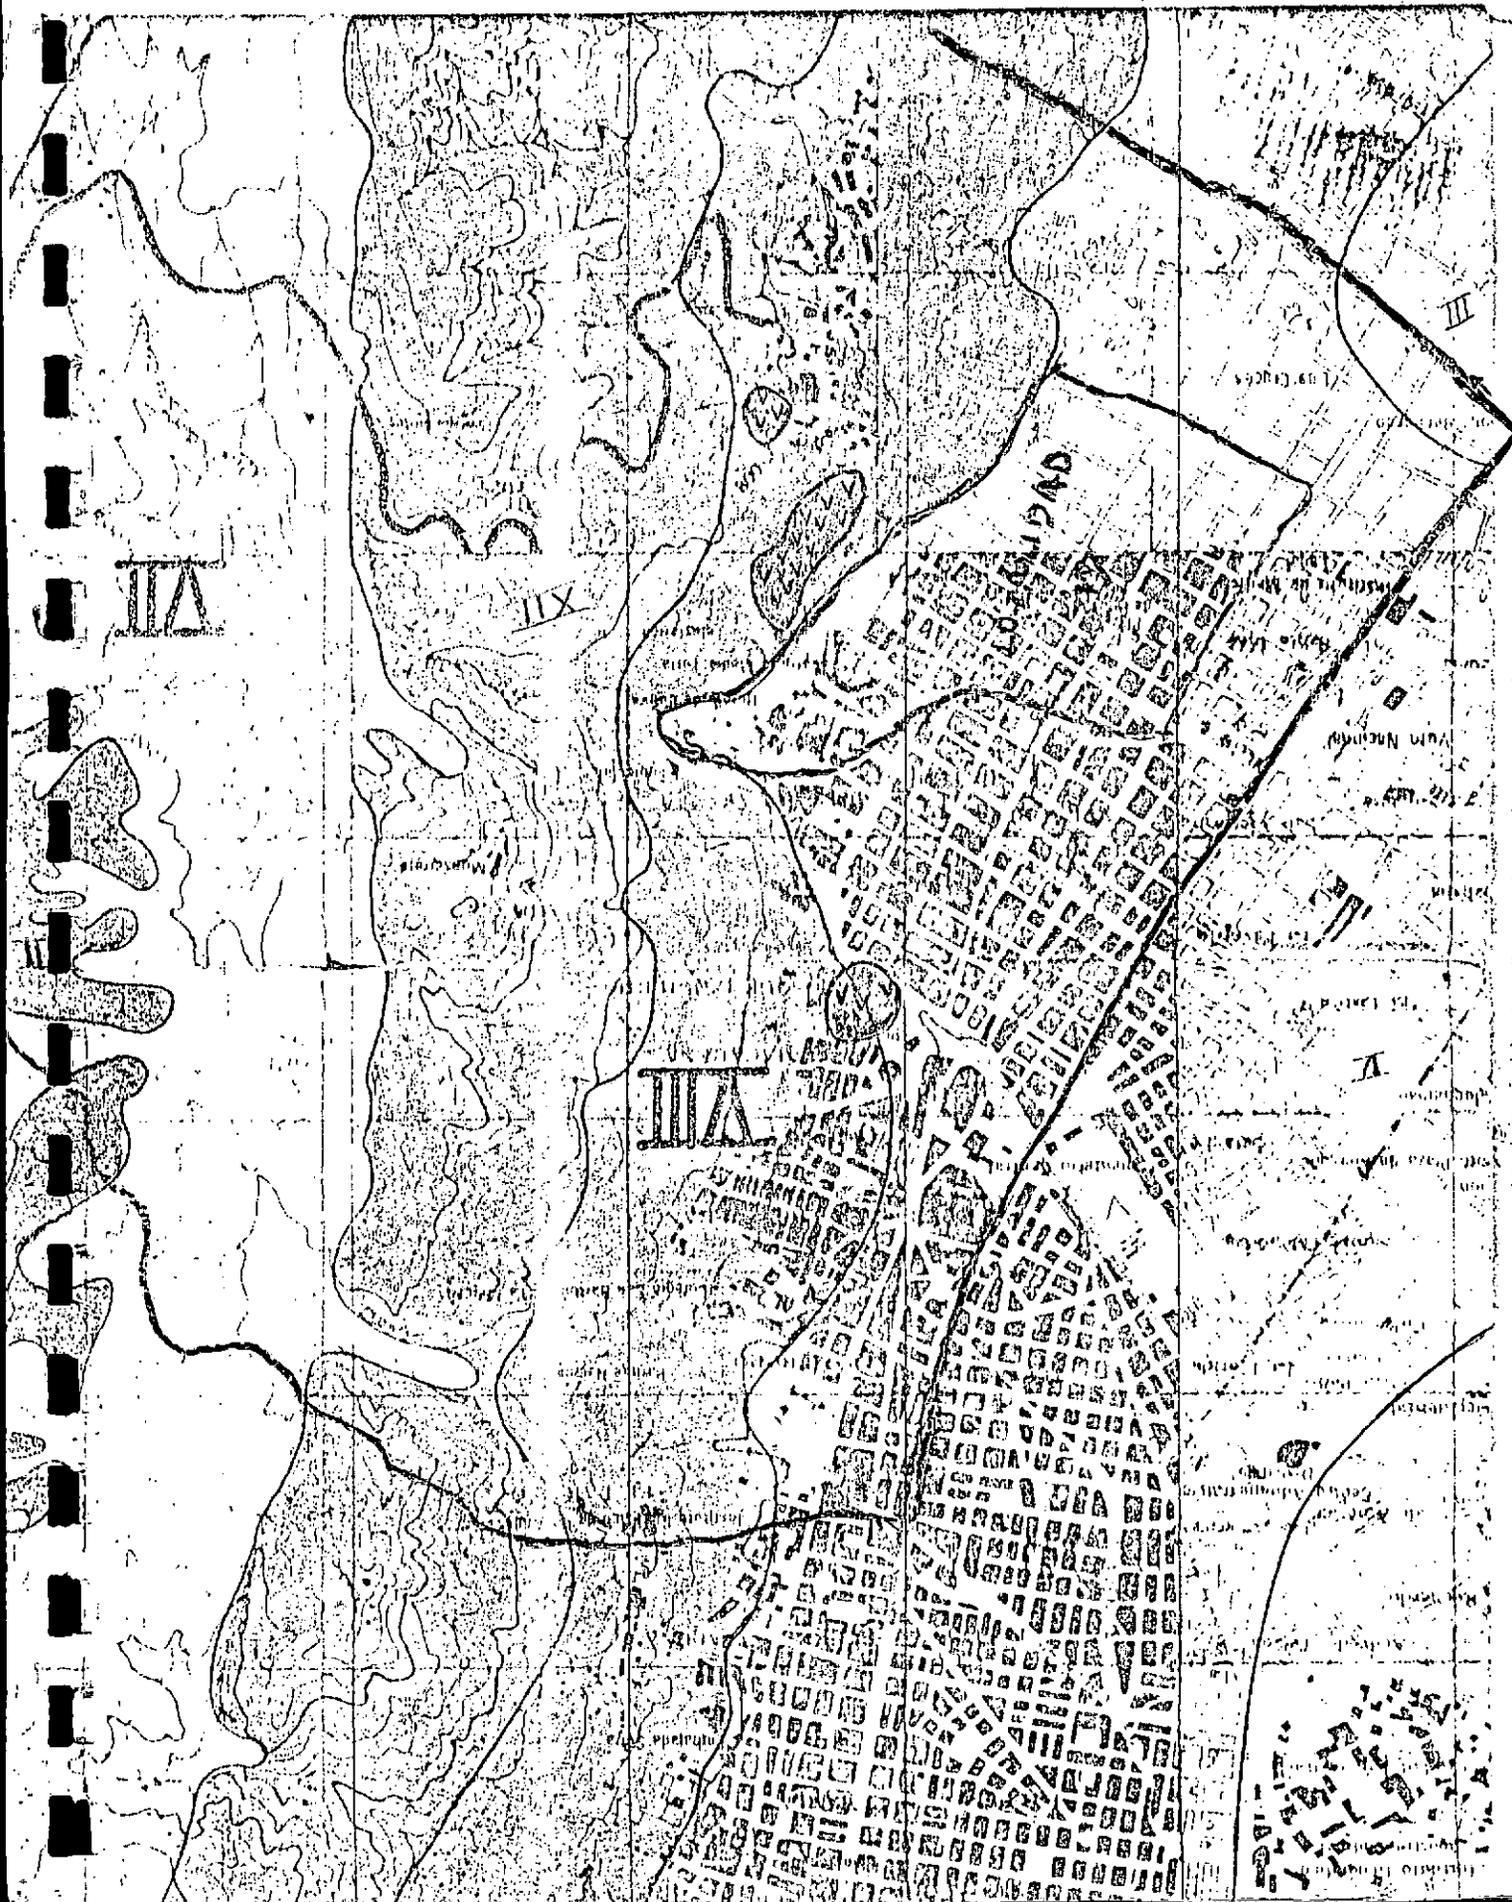
Geología y Geomorfología

1:50,000

El plegamiento, fallamiento y levantamiento de la cordillera oriental ocurre durante la Orogenia andina. El tectonismo ha dado como resultado la formación de pliegues con orientación NE-SW y fallamientos de diferentes rumbos que han conducido a la presencia de unidades litológicas de heterogénea composición y resistencia en el mismo sentido NE-SW.

Es la zona de geomorfología más abrupta y escarpada dentro del área de estudio debido a la presencia de areniscas duras y resistentes a la erosión y al efecto de fenómenos tectónicos en especial el fallamiento, los cuales han contribuido a la
