**EVALUACIÓN DE ALTERNATIVAS DE MITIGACIÓN Y DISEÑOS DETALLADOS
DE LAS OBRAS RECOMENDADAS PARA ESTABILIZAR UN TRAMO DE LA
FRANJA DE RONDA POR LA MARGEN DERECHA DE LA QUEBRADA LA OLLA
DEL RAMO EN INMEDIACIONES DEL
BARRIO DANUBIO AZUL**

Contrato de Consultoría G-804-105-98

Trabajo No. 1788
INGENIERÍA Y GEOTECNIA LTDA.
Ingenieros Consultores

INFORME FINAL

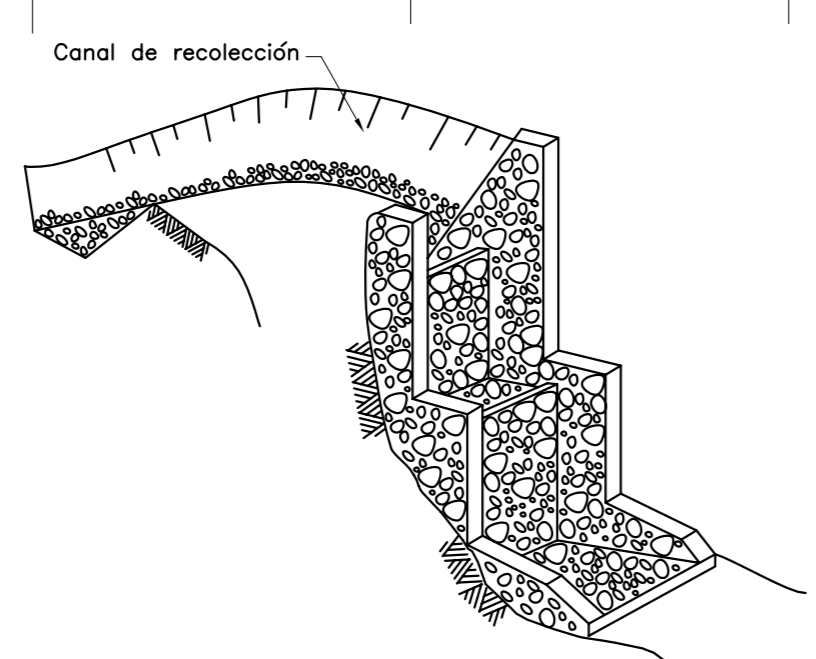
DETALLE DESCOLE DE CONCRETO
SIN ESCALA

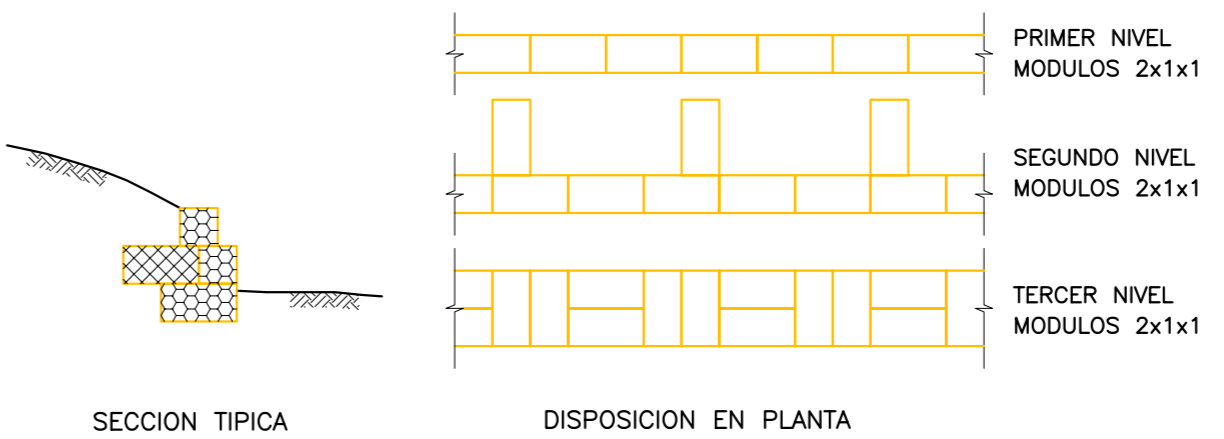
MURO DE GAVIONES PARA LA PROTECCION DE MARGENES
ESCALA 1:200
