## CONTENIDO

ESTUDIO DE RIESGOS POR REMOCIÓN EN MASA. EVALUACIÓN DE ALTERNATIVAS DE MITIGACIÓN Y DISEÑOS DETALLADOS DE LAS OBRAS RECOMENDADAS PARA ESTABILIZAR LA LADERA DONDE SE ENCUENTRAN LOS BARRIOS EL PEDREGAL, BARRANQUILLITA Y SAN JUAN DE USME. LOCALIDAD DE USME CONTRATO DE CONSULTORÍA CCS-204-99

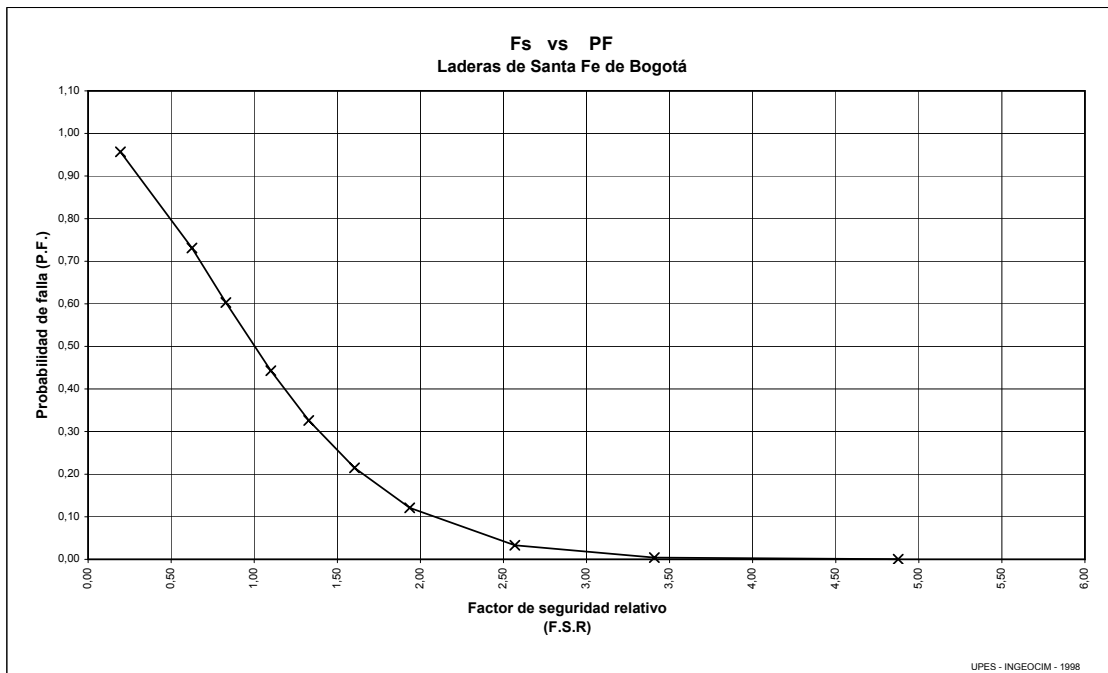
**FIGURA 4.1**  
**FUNCION DE PROBABILIDAD DE FALLA**  
**P.F. vs F.S. (t=10 Años)**

Para poder establecer una relación entre la probabilidad de falla y los factores de seguridad obtenidos y porque para lograr esto sería necesario adelantar un estudio sobre un área más amplia, se adoptó para este propósito la curva desarrollada en el curso del estudio de Zonificación realizado para la UPES por la firma INGEOCIM, esta curva fue desarrollada para una escenario de análisis de 10 años, y considerando la probabilidad de los eventos críticos de sismo y lluvia, esta última con base en la lluvia crítica acumulada capaz de disparar estos fenómenos. Ver Figura 4.1.

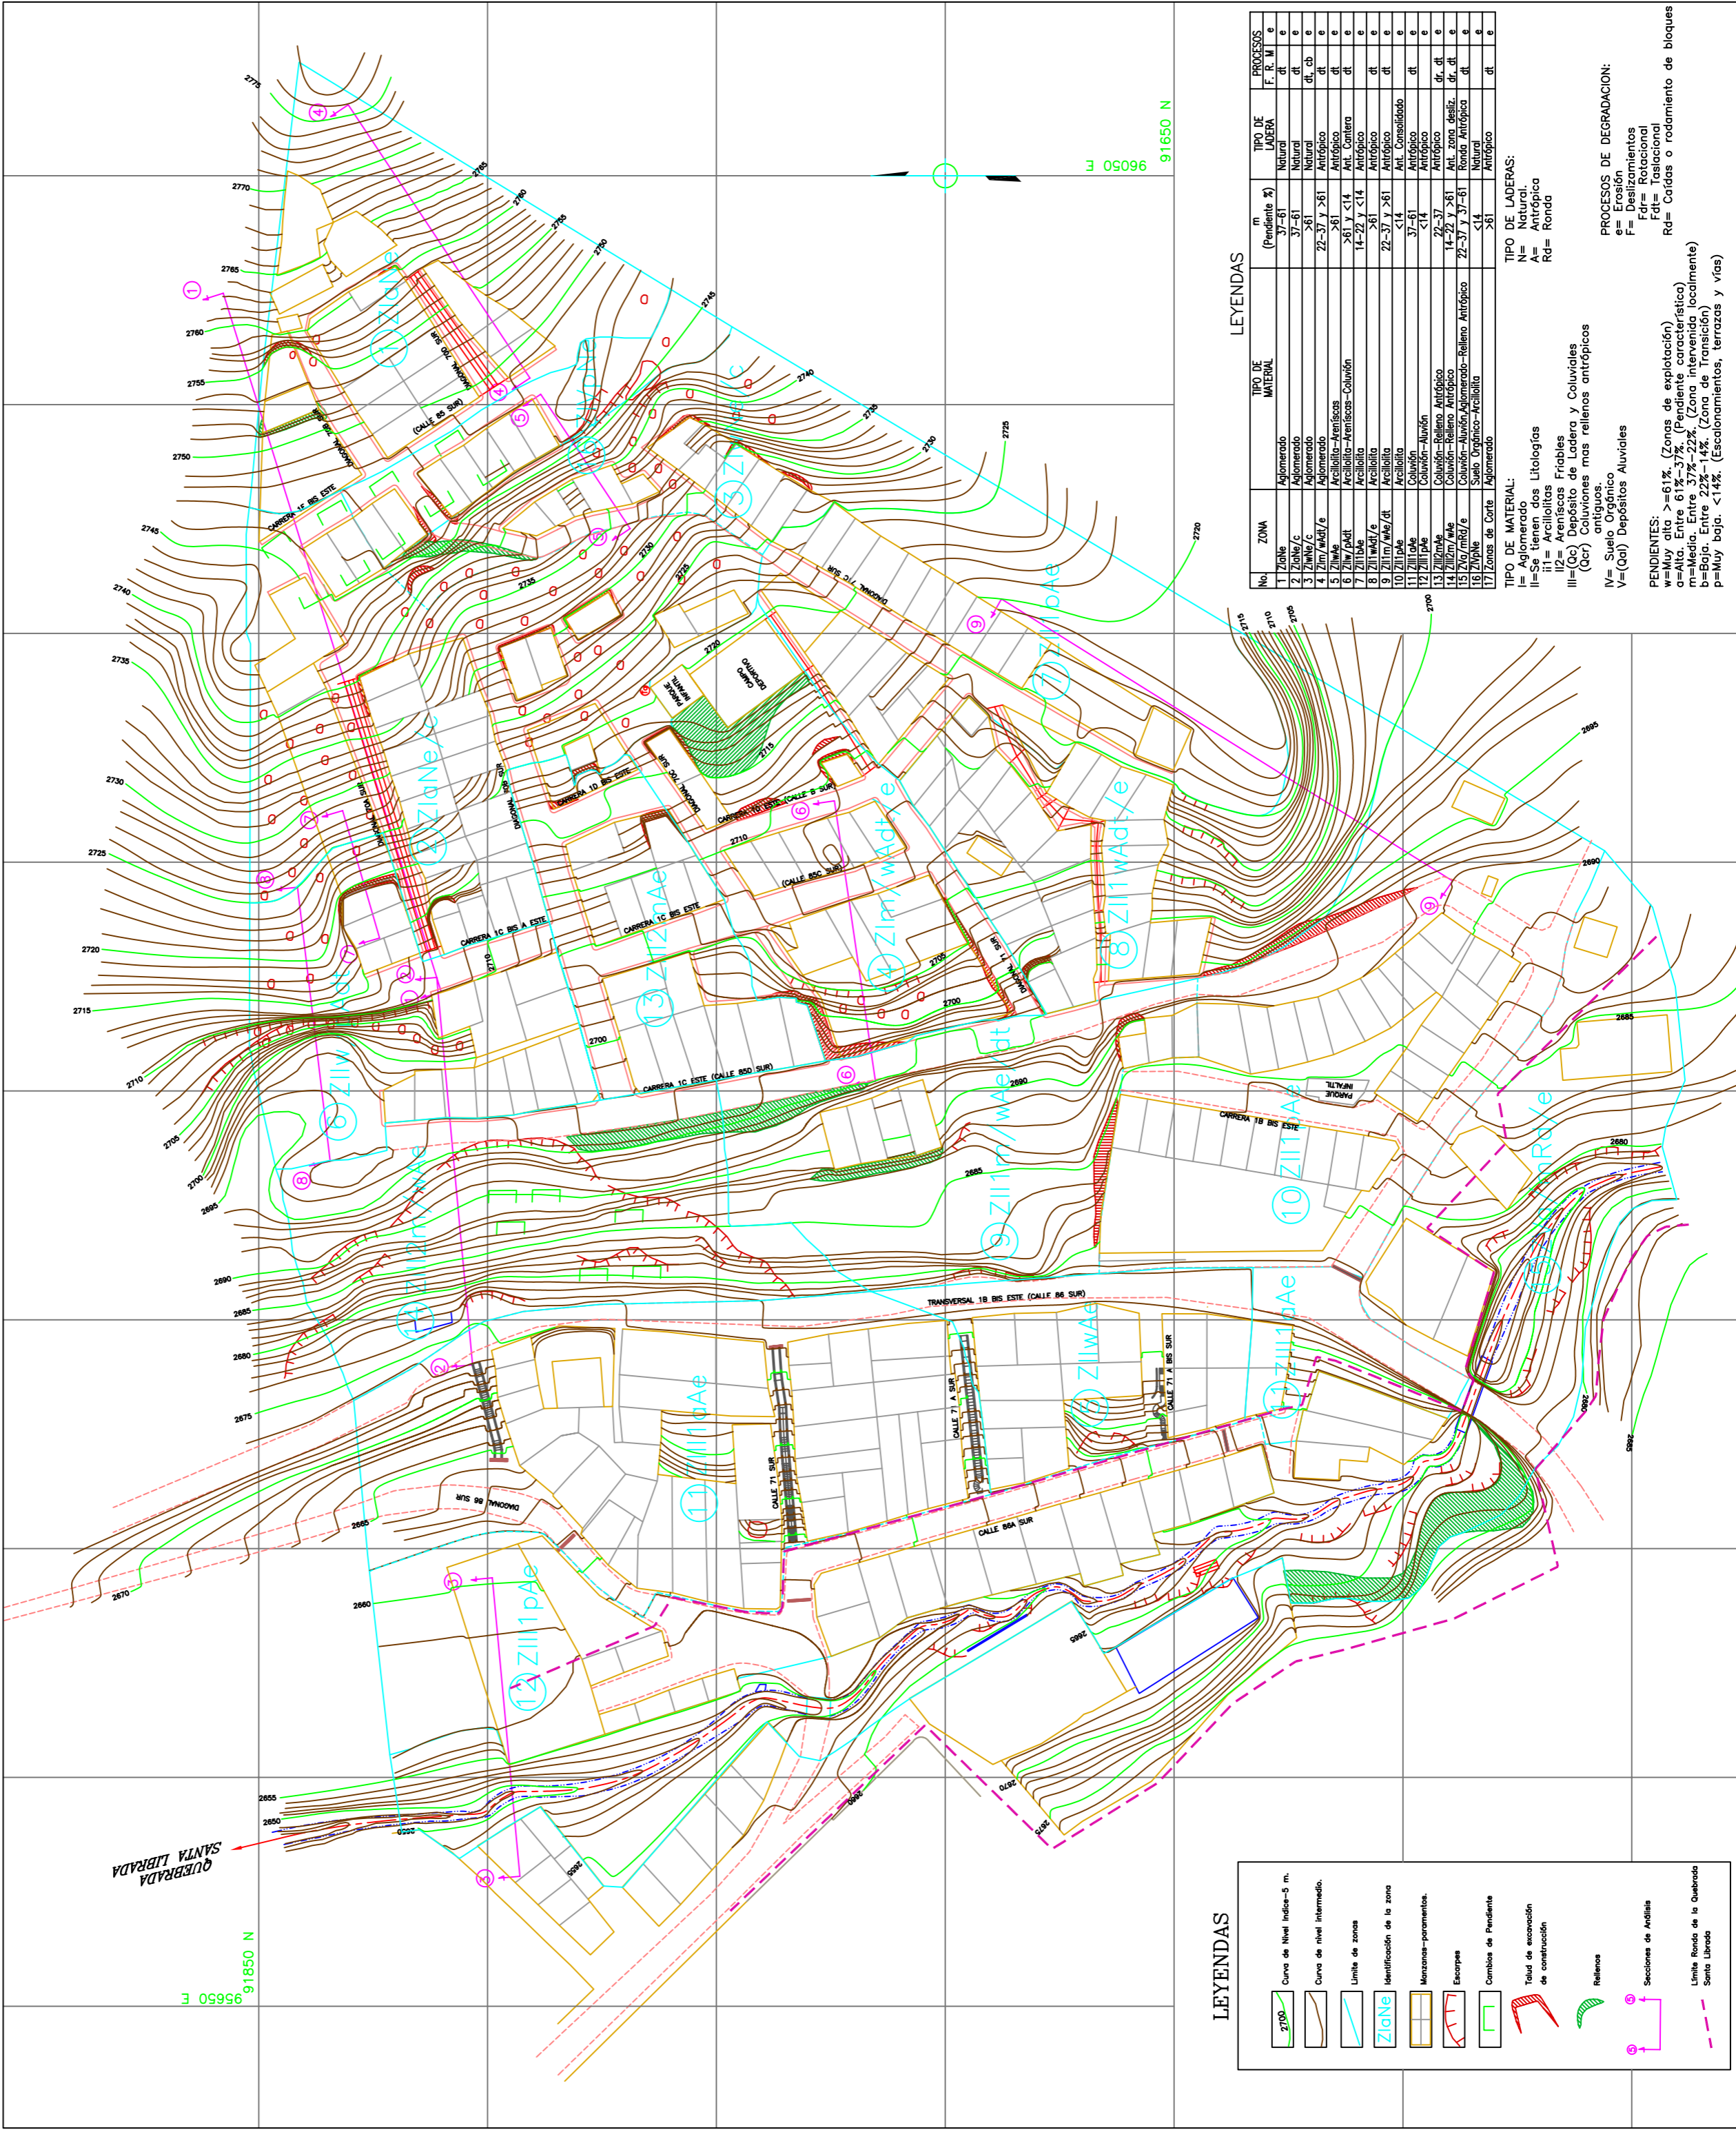
PLANO 3

ZONIFICACION GEOMORFOLOGICA DEL AREA EN ESTUDIO

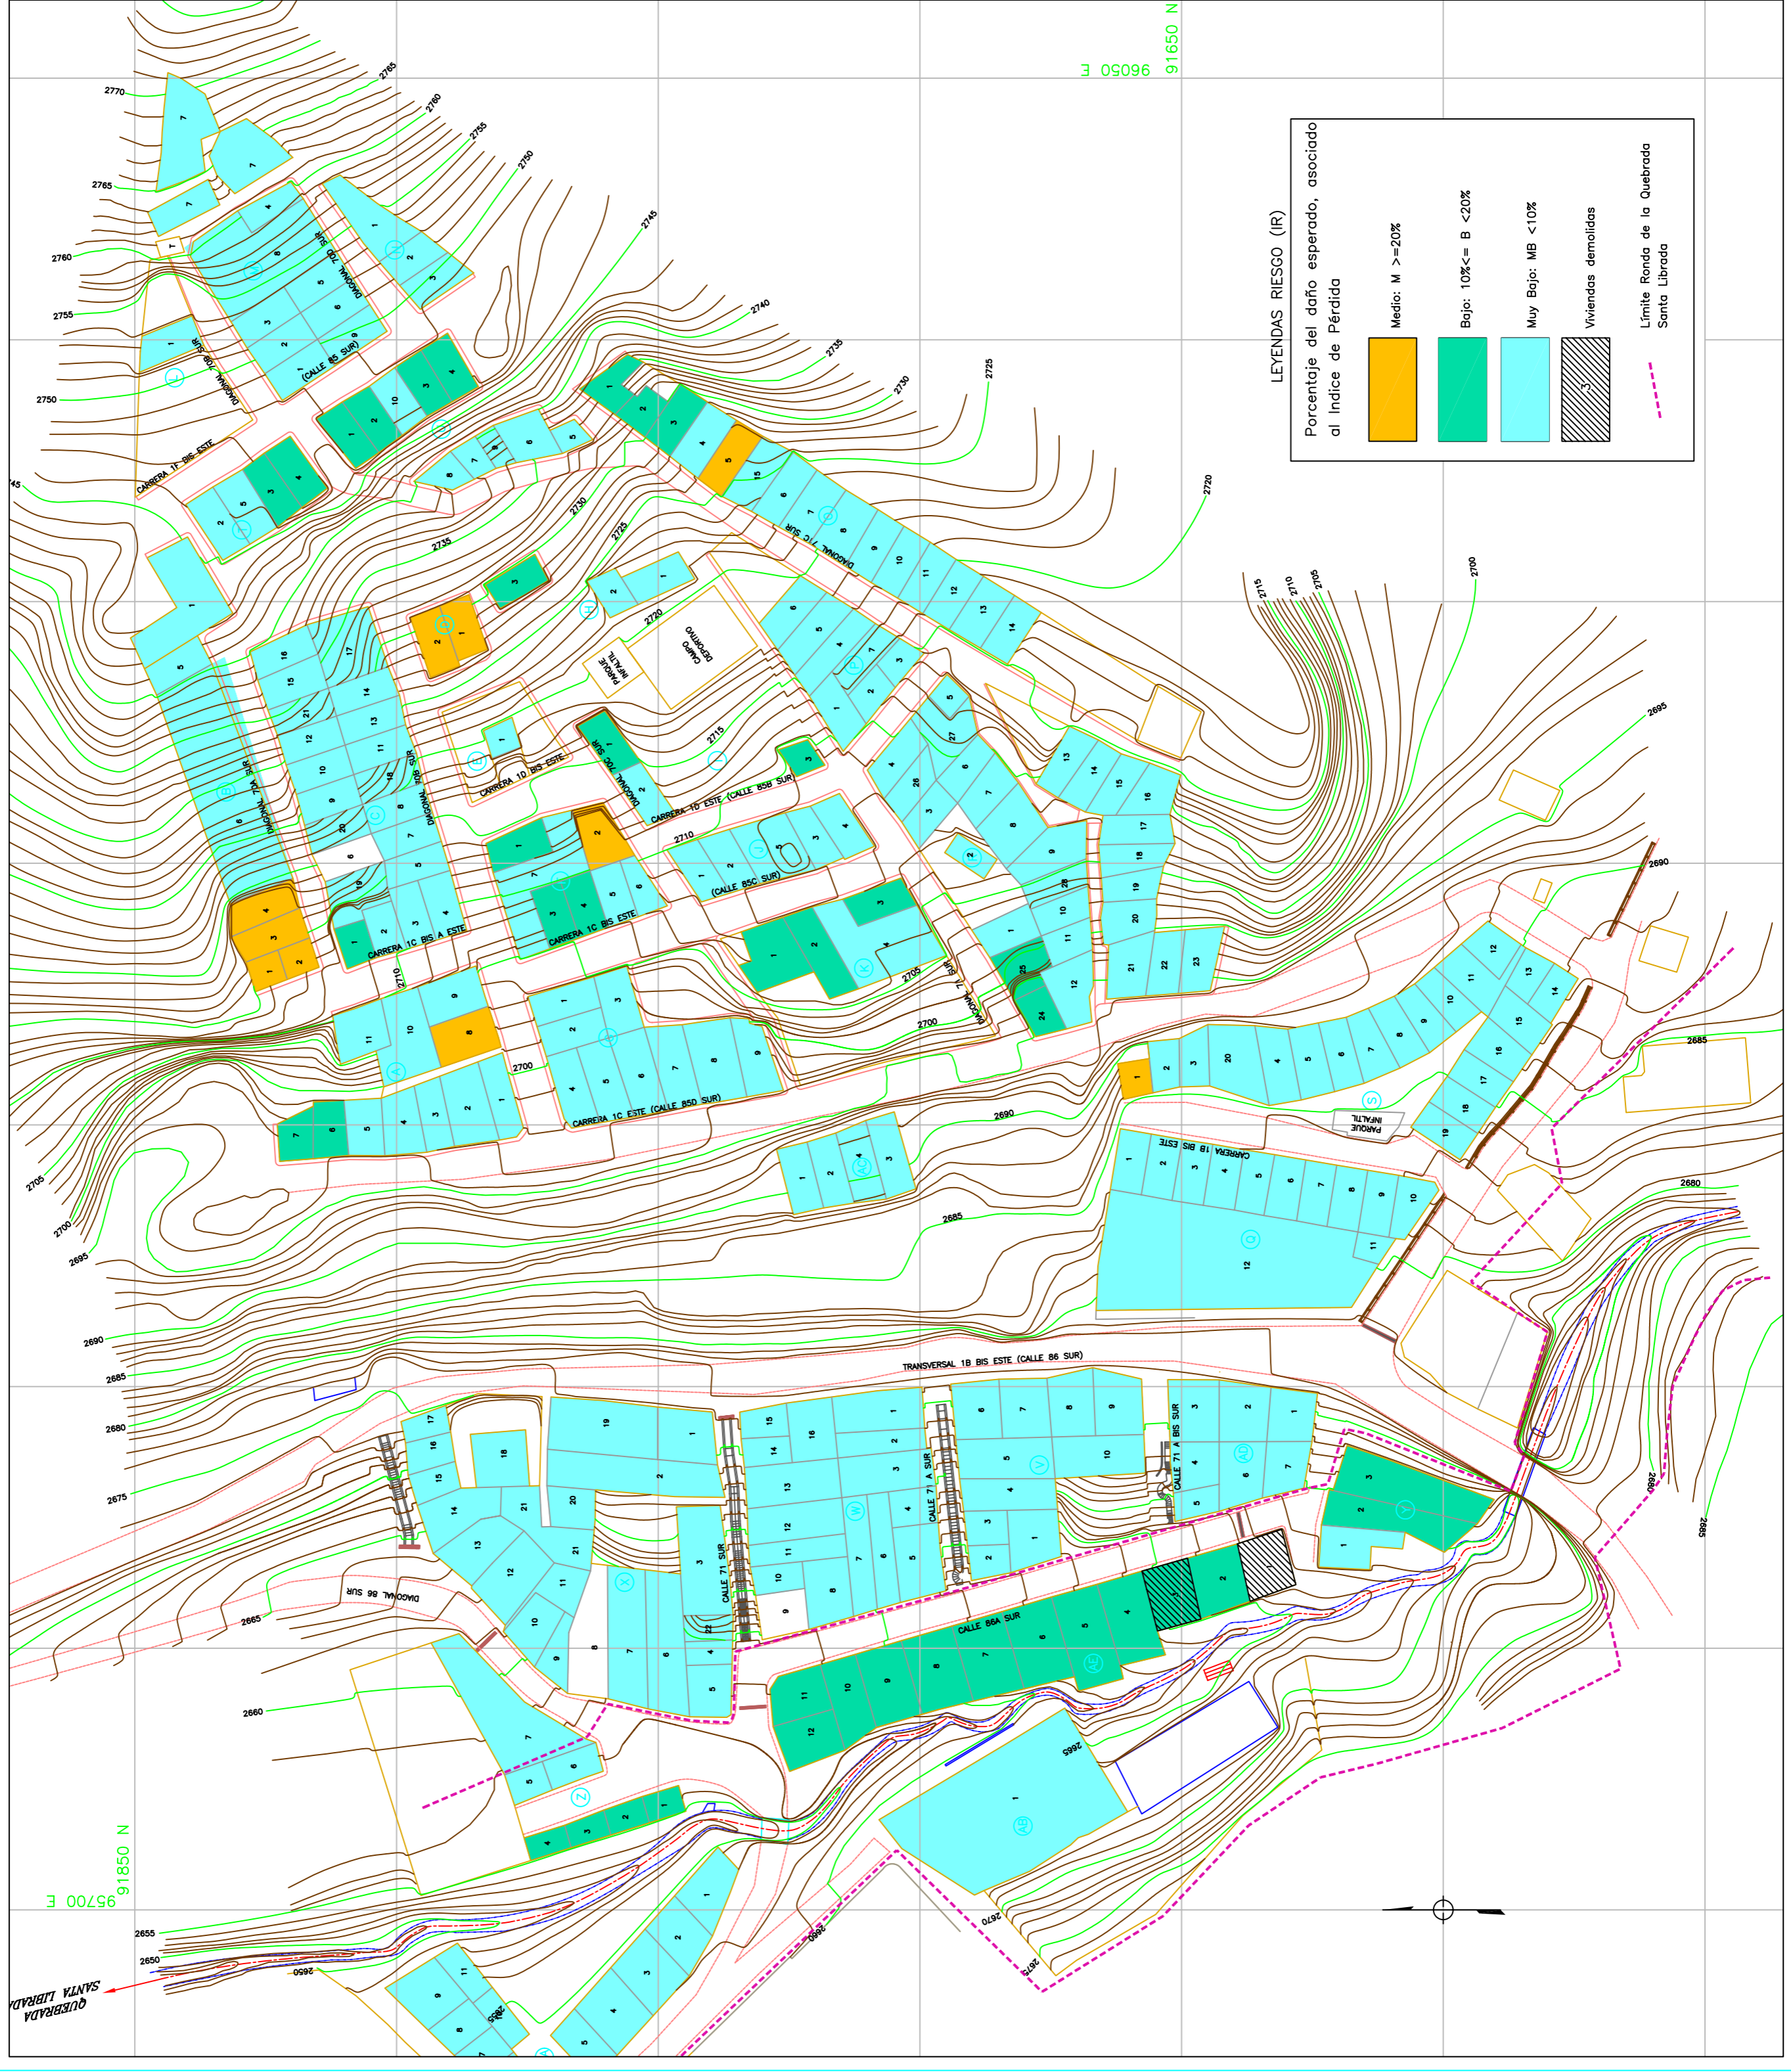
ZONIFICACIÓN DE RIESGO POR F.R.M.  
PLANO 6
