ALCALDÍA MAYOR DE SANTAFÉ DE BOGOTÁ D.C.
FONDO PARA LA PREVENCIÓN Y ATENCIÓN DE EMERGENCIAS
FOPAE

**ESTUDIO DE RIESGOS POR REMOCIÓN EN MASA,
EVALUACIÓN DE ALTERNATIVAS DE MITIGACIÓN Y
DISEÑOS DETALLADOS DE LAS OBRAS RECOMENDADAS
PARA ESTABILIZAR LA LADERA DONDE SE ENCUENTRAN
LOS BARRIOS ALTOS DEL VIRREY Y MORALBA, LOCALIDAD
DE SAN CRISTÓBAL**

**INFORME FINAL
ANEXOS 1 a 8**

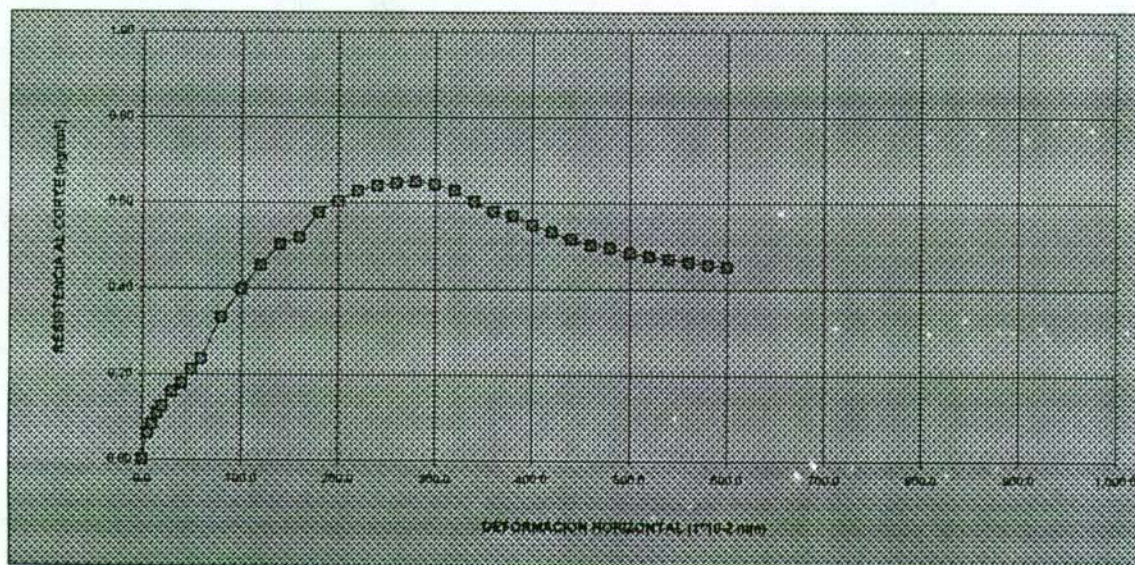
PESO UNITARIO HUMEDO (t/m³) 1.98
PESO UNITARIO SECO (t/m³) 1.42
HUMEDAD NATURAL (%) 33.9
VELOCIDAD DEL CORTE (mm/min) 0.001213
RESISTENCIA AL CORTE (kg/cm²) 0.6496 kg/cm²
RELACION DE BRAZO 1:10
CARGA NORMAL APLICADA (kg) 9
ESFUERZO NORMAL APLICADO 0.2551 kg/cm²

OBSERVACIONES Arcilla limosa habana con vetas de oxidación, fisurada con lentes arenosas.

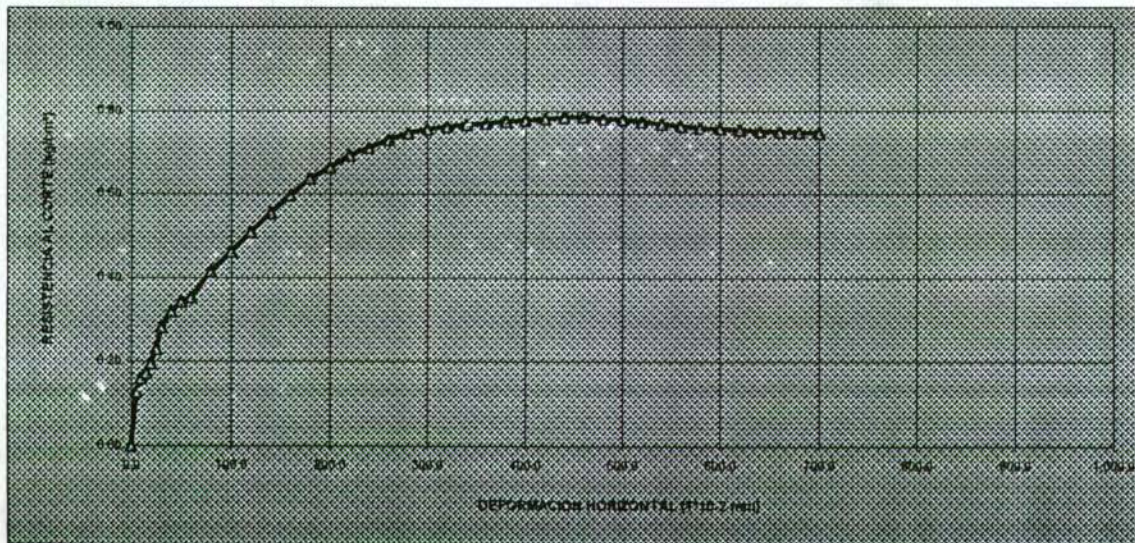
PESO UNITARIO HUMEDO (t/m³) 1.94
 PESO UNITARIO SECO (t/m³) 1.52
 HUMEDAD NATURAL (%) 28.0
 VELOCIDAD DEL CORTE (mm/min) 0.001213
 RESISTENCIA AL CORTE (t/cm²)
 0.7859 kg/cm²
 RELACION DE BRAZO 1:10
 CARGA NORMAL APLICADA (kg) 18
 ESFUERZO NORMAL APLICADO
 0.5068 kg/cm²

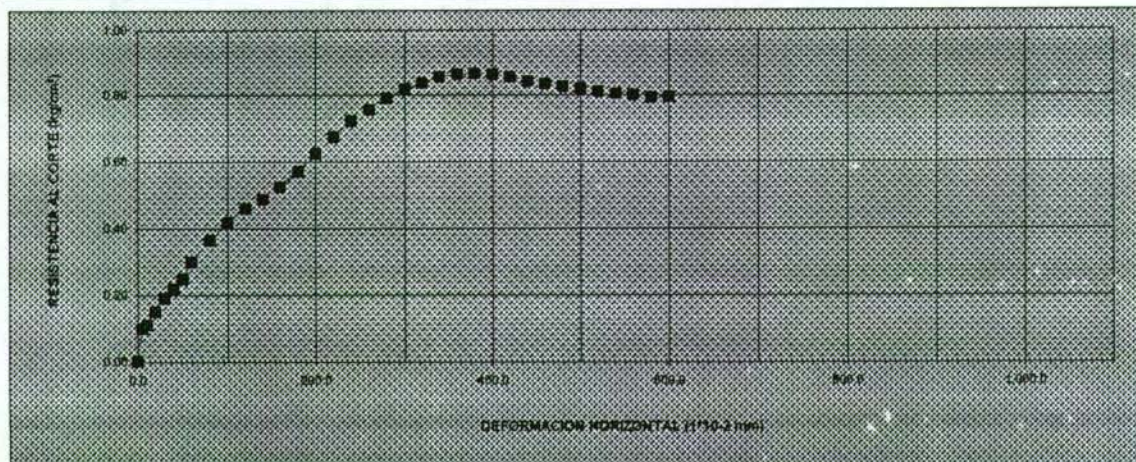
PESO UNITARIO HUMEDO (Ton/m³) 1.95
 PESO UNITARIO SECO (tm³) 1.56
 HUMEDAD NATURAL (%) 29.4
 VELOCIDAD DEL CORTE (mm/min) 0.001213
 RESISTENCIA AL CORTE (kg/cm²)
 0.8661 kg/cm²
 RELACION DE BRAZO 1:10
 CARGA NORMAL APLICADA (kg) 36
 ESFUERZO NORMAL APLICADO
 1.0239 kg/cm²

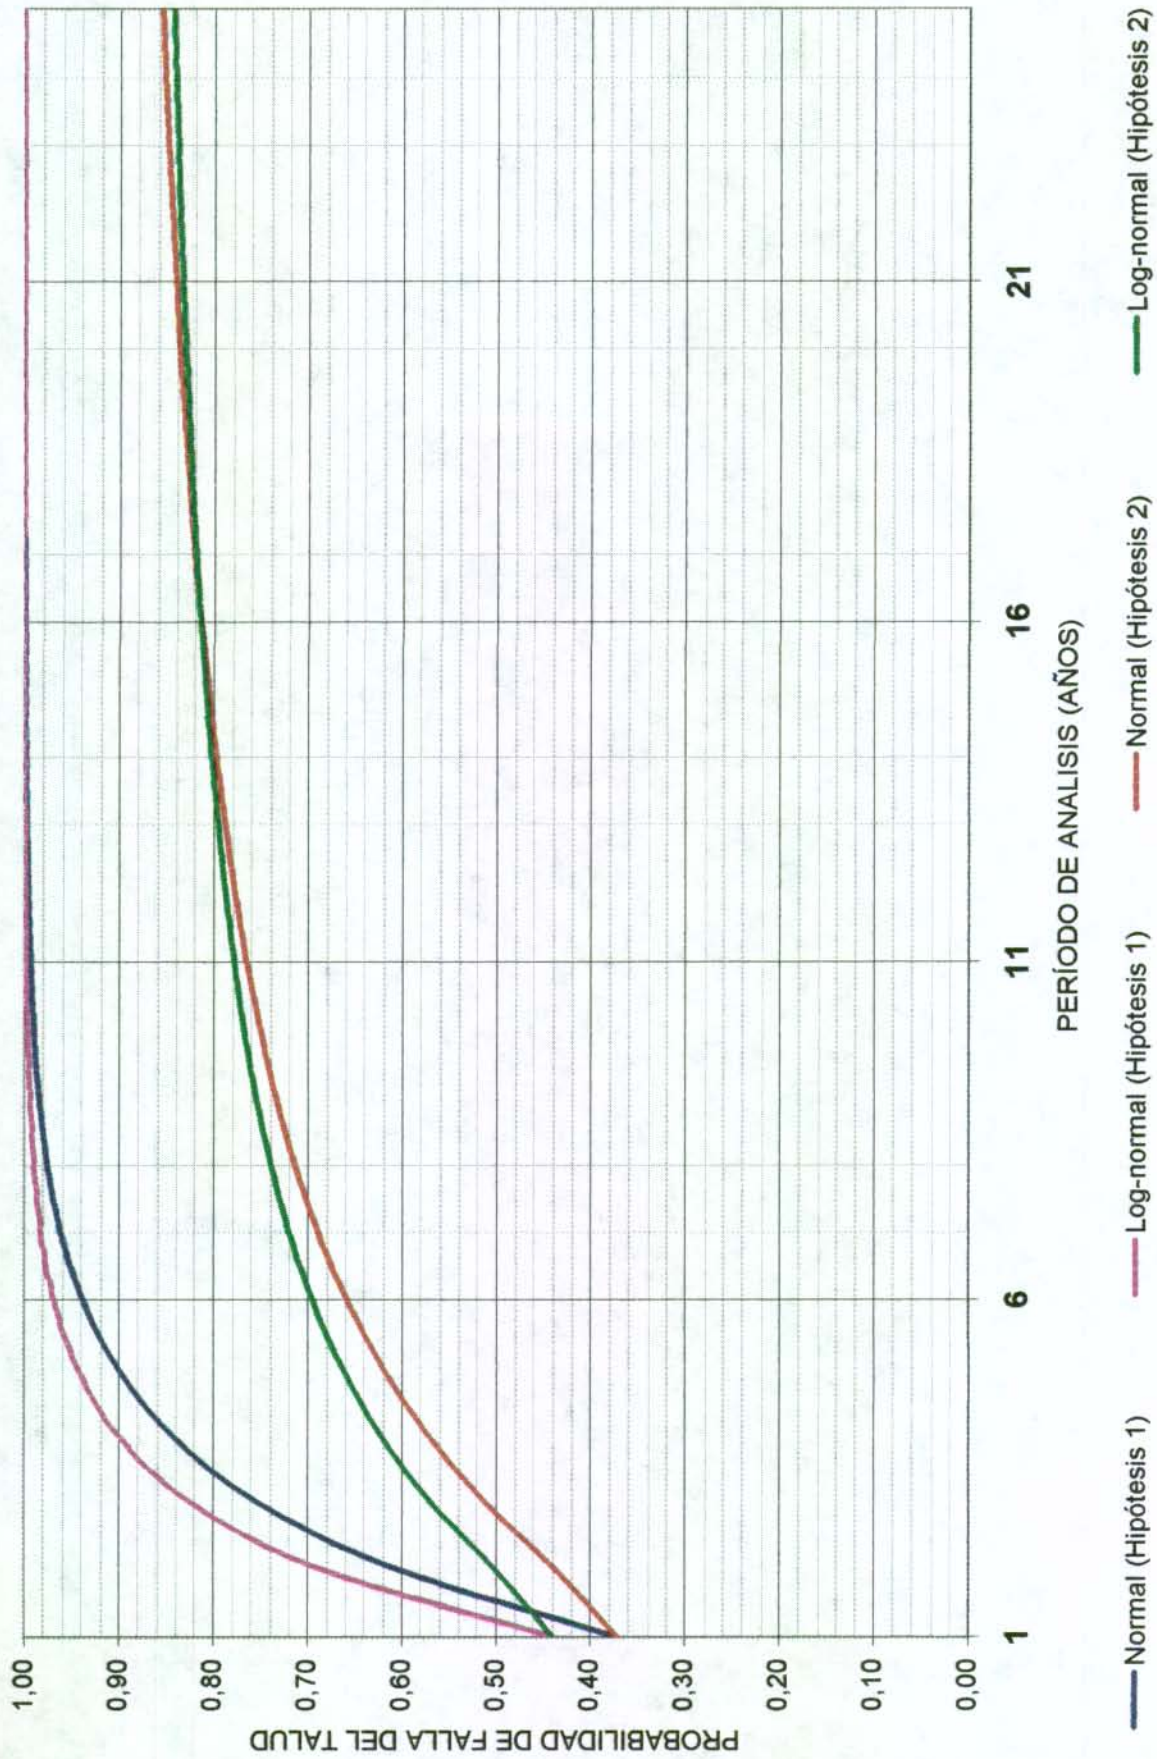
PROBABILIDADES DE FALLA PARA DIFERENTES PERÍODOS DE ANALISIS - ZONA A

CONDICIÓN	FACTOR DE SEGURIDAD		DESVIACIÓN DEL FS		PROBABILIDAD DE FALLA	
	Normal	Lognormal	Normal	Lognormal	Normal	Lognormal
Condición única	0,809	0,674	0,435	1,919	0,670	0,728
Sin sismo sin lluvia	1,148	1,070	0,414	1,459	0,361	0,428
Sin sismo con lluvia	0,782	0,661	0,419	1,817	0,698	0,756
Sin lluvia con sismo	0,790	0,721	0,324	1,545	0,741	0,774
Con sismo con lluvia	0,515	0,404	0,320	2,069	0,935	0,894
Probabilidad total (anual)	1,135	1,056	0,068	1,189	0,373	0,440
