Secretaría GOBIERNO
ALCALDIA MAYOR DE SANTA FE DE BOGOTÁ D.C.
DIRECCION DE PREVENCION Y ATENCION DE EMERGENCIAS

FUENTE:
ELABORÓ: **GEOTECNICO CING** LTDA. **INGENIERIA LTDA** Ingeniería de Consulta e Interventoría
INTERVENTORIA: ANALISIS GEOTECNICOS COLOMBIANOS AGC.LTDA.

GEOMORFOLOGIA
PLANO No 24.

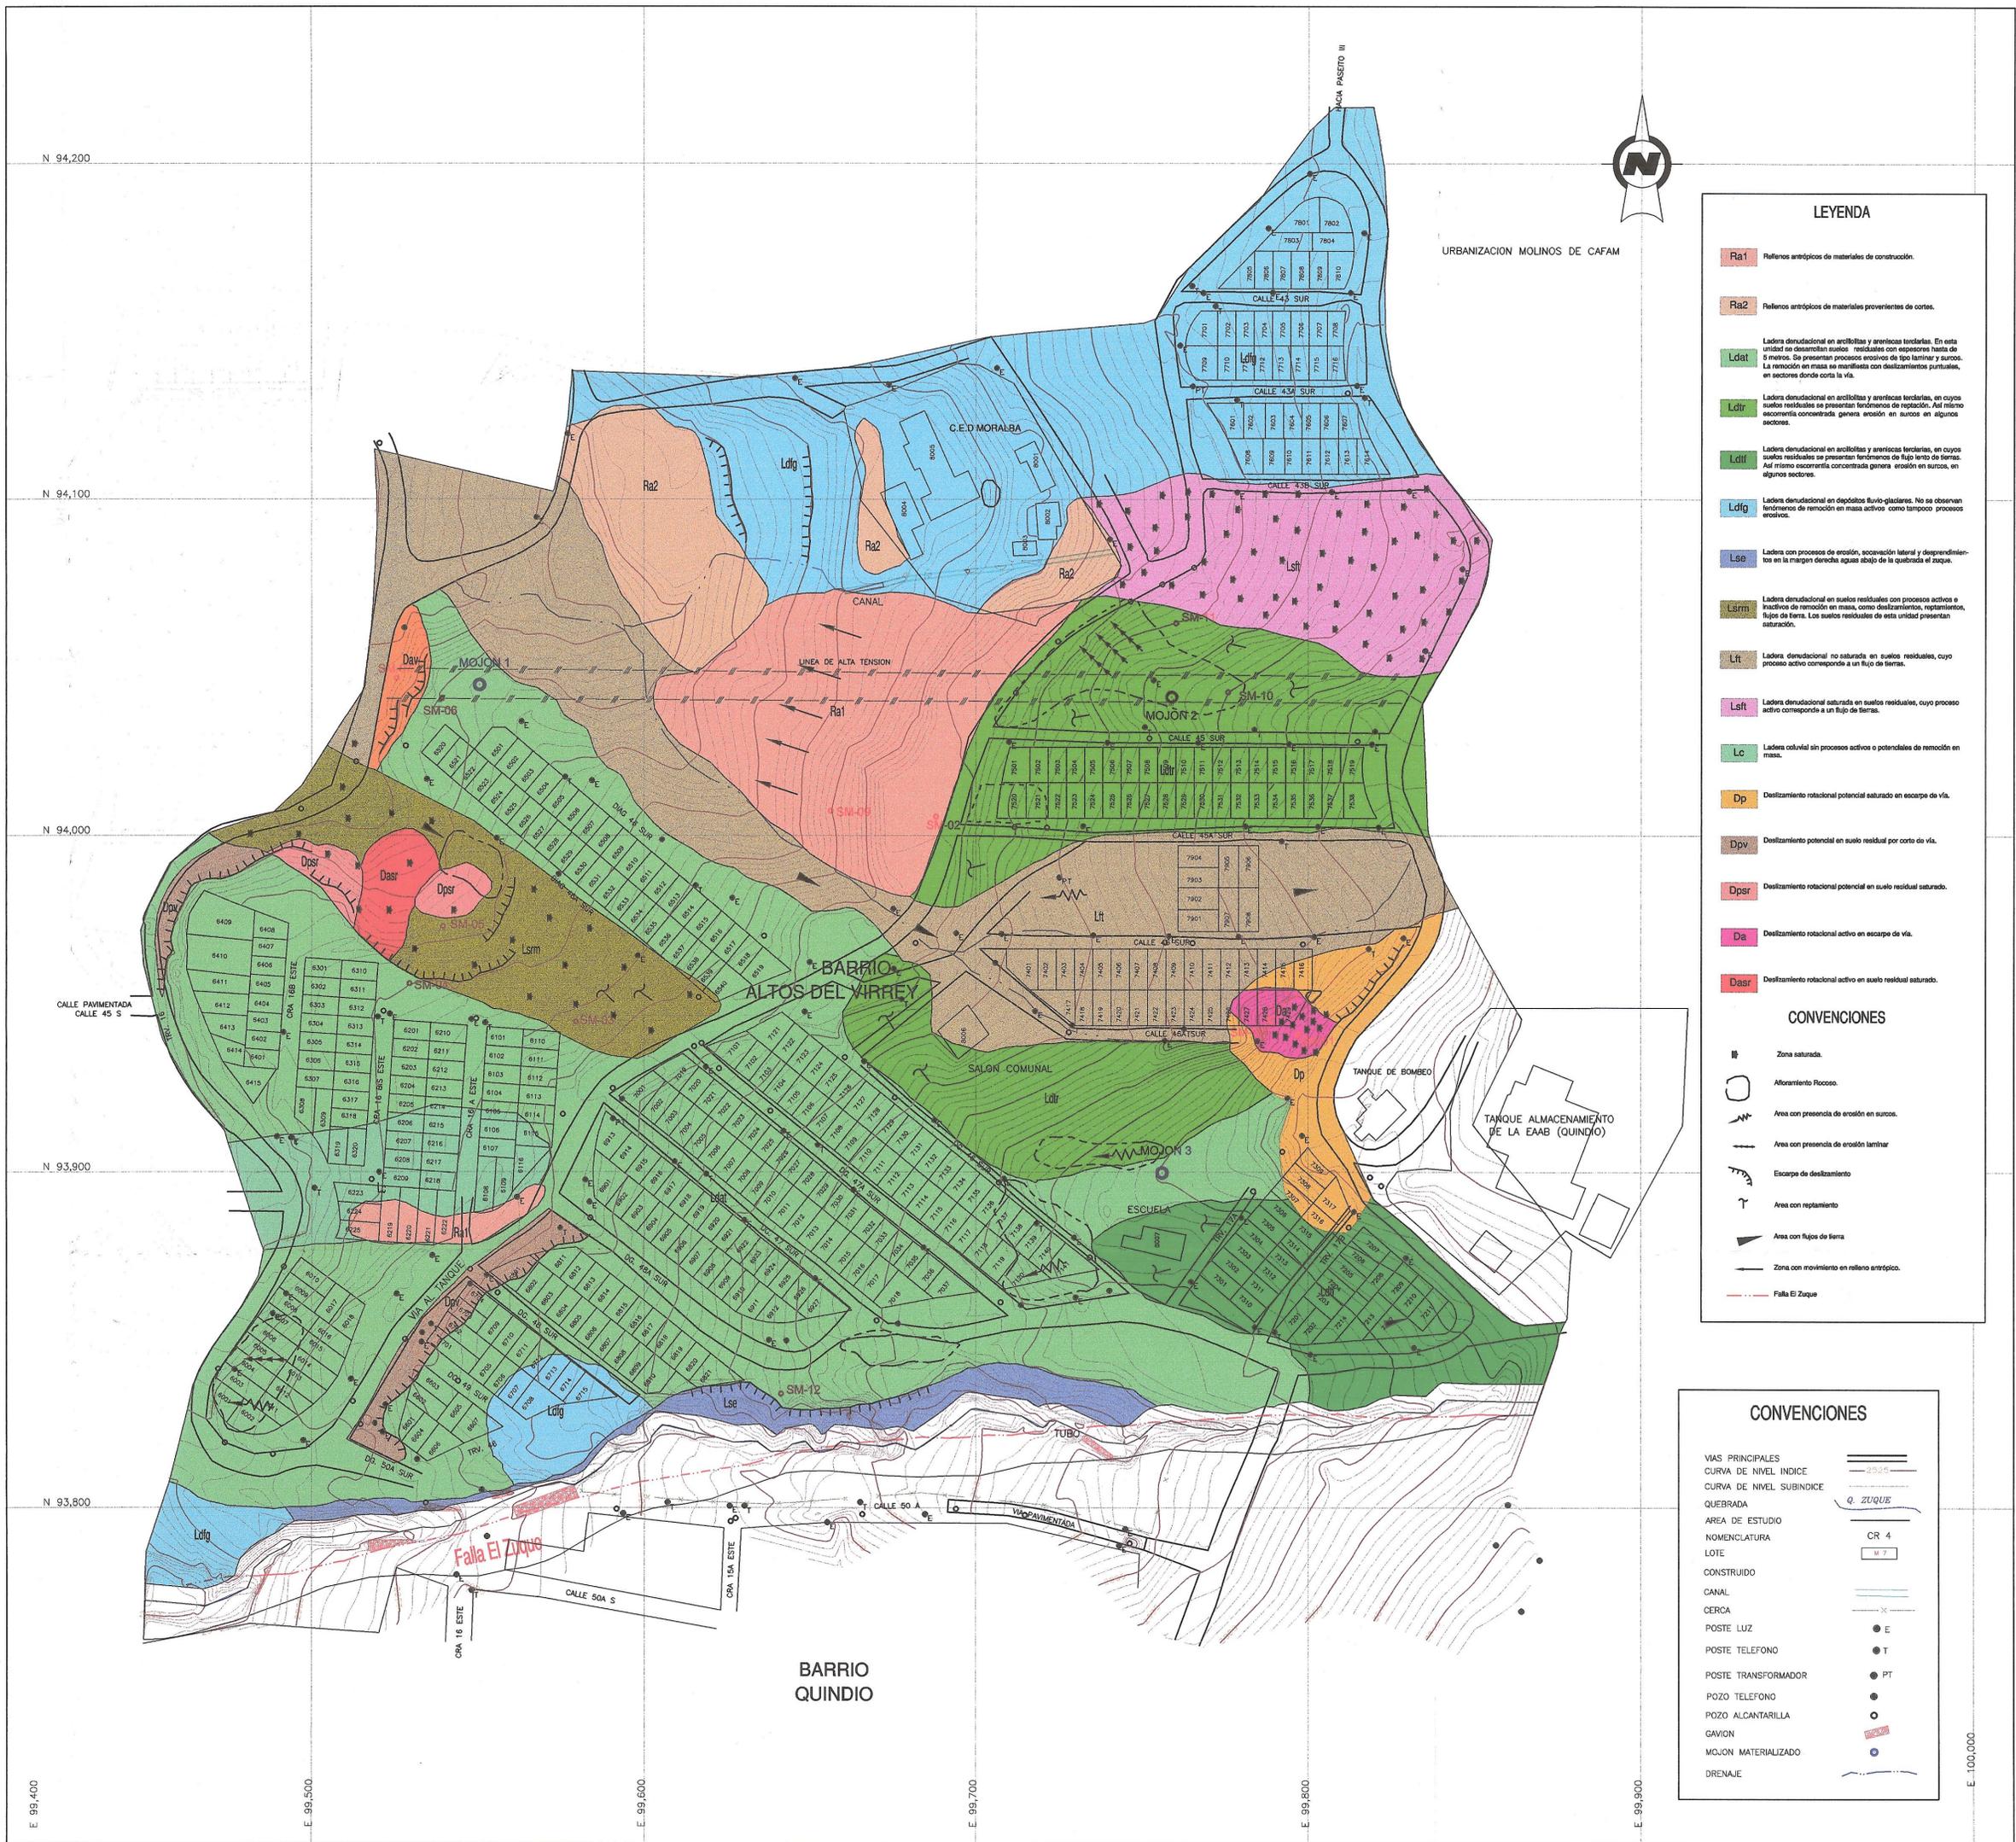
- Ra1** Rellenos antrópicos de materiales de construcción.
- Ra2** Rellenos antrópicos de materiales provenientes de cortes.
- Ldat** Ladena denudacional en arcillolitas y arenolitas terciarias. En esta unidad se desarrollan suelos residuales con espesores hasta de 5 metros. Se presentan procesos erosivos de tipo laminar y surcos. La remoción en masa se manifiesta con deslizamientos puntuales, en sectores donde corta la vía.

- Ldtr** Ladena denudacional en arcillolitas y arenolitas terciarias, en cuyos suelos residuales se presentan fenómenos de repletión. Así mismo se manifiesta la erosión en surcos en algunos sectores.

- Ldit** Ladena denudacional en arcillolitas y arenolitas terciarias, en cuyos suelos residuales se presentan fenómenos de repletión. Así mismo se manifiesta la erosión en surcos, en algunos sectores.

- Ldfg** Ladena denudacional en depósitos fluvi-glaciares. No se observan fenómenos de remoción en masa, como deslizamientos, rupturas, flujos de tierra. Los suelos residuales de esta unidad presentan saturación.

- Lse** Ladena con procesos de erosión, socavación lateral y desprendimientos en la margen derecha aguas abajo de la quebrada el Zuque.
- Lsrn** Ladena denudacional en suelos residuales con procesos activos e inactivos de remoción en masa, como deslizamientos, rupturas, flujos de tierra. Los suelos residuales de esta unidad presentan saturación.

- Lft** Ladena denudacional no saturada en suelos residuales, cuyo proceso activo corresponde a un flujo de tierras.
- Lsft** Ladena denudacional saturada en suelos residuales, cuyo proceso activo corresponde a un flujo de tierras.

- Lc** Ladena coluvial sin procesos activos o potenciales de remoción en masa.
- Dp** Deslizamiento rotacional potencial saturado en escarpa de vía.
- Dpv** Deslizamiento potencial en suelo residual por corte de vía.

- Dpsr** Deslizamiento rotacional potencial en suelo residual saturado.
- Da** Deslizamiento rotacional activo en escarpa de vía.
- Dsr** Deslizamiento rotacional activo en suelo residual saturado.
