UNIDAD DE PREVENCIÓN Y ATENCIÓN DE EMERGENCIAS	
UPES	
IEH GRUCON LTDA	
ESTUDIO DETALLADO DE ZONIFICACION POR RIESGO PARA DIFERENTES ESCENARIOS EN EL BARRIO LA AURORA II POR EFECTOS DE LA CANTERA LA PERDICONA	
GEOSISMICA	
PERFILES LONGITUDINAL Y TRANSVERSAL	
Figura:	3.3
Escala:	1:2000
Fecha:	Abril-1999
Elaboró:	P.C.M.
Revisó:	A.E.M.
Aprobó:	C.A.R.

ESTUDIO DETALLADO DE ZONIFICACION POR RIESGO PARA DIFERENTES ESCENARIOS
EN EL BARRIO LA AURORA II POR EFECTOS DE LA CANTERA LA PERDIGONA

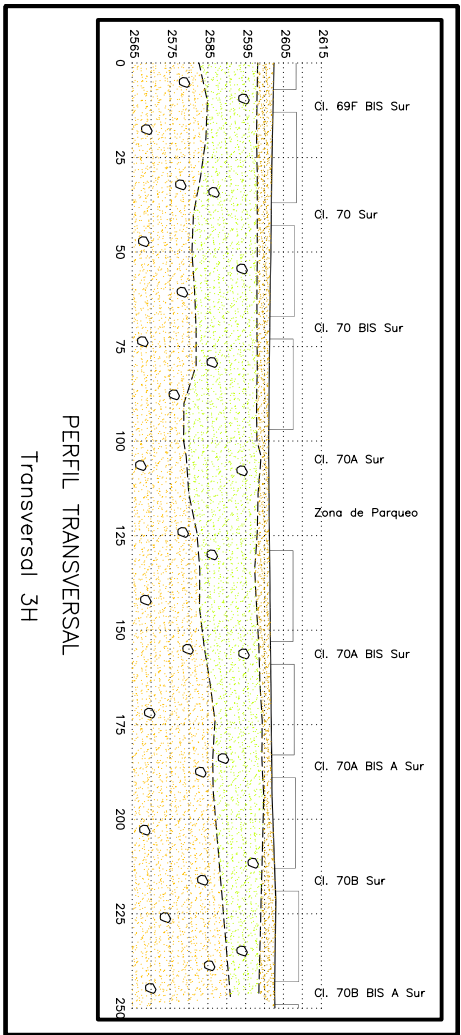
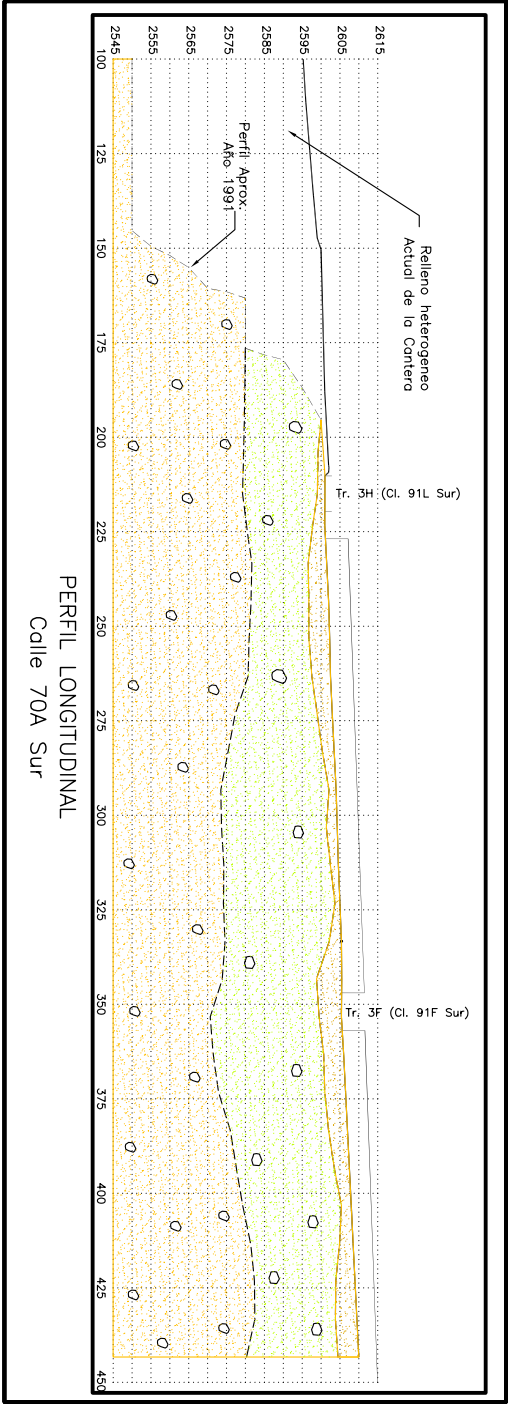
Capa 1: Velocidades entre 336 y 671 m/s. Material heterogeneo, arenas, limas y arcillas estratificada para el barrio.

El informe general de este trabajo con los resultados, descripción y perfiles de cada línea se presenta a manera adjunta en el Anexo 3 al final de este documento. En el contexto general de sus resultados, este estudio permite definir hasta la profundidad lograda, un subsuelo conformado por tres grandes capas, como se pueden apreciar en las secciones mostradas en la Figura 3.3 y las cuales se describen a continuación:

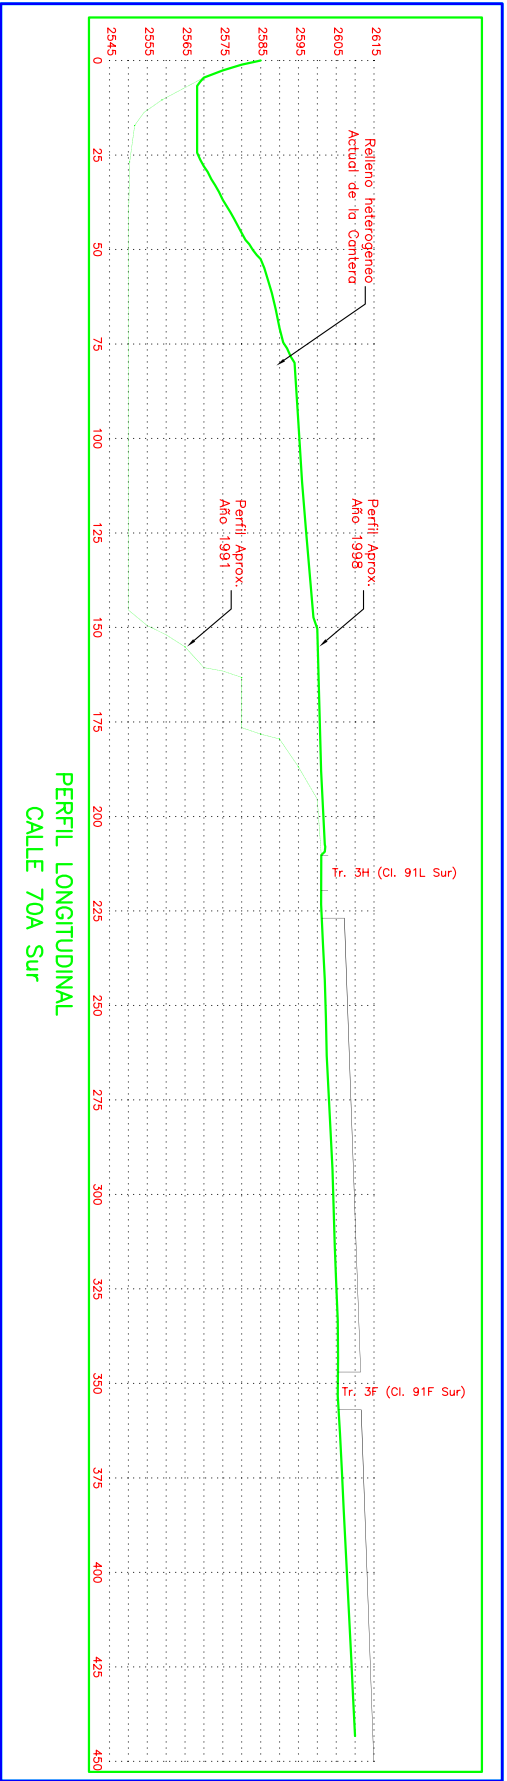
Figura:	4.1	Elaboró:	P.C.M.
Escala:	1:2000	Revisó:	A.R.M.
Fecha:	ABRIL-1999	Aprobó:	C.A.R.

RELACION TAILUD DE CORTE AÑO 1991
CON LA SITUACION ACTUAL AÑO 1998

Para el año 1991 cuando se realizó el estudio de IEH la explotación en la cantera ya se había suspendido a una profundidad aproximada de 50 m, no habiéndose alcanzado el nivel del basamento y quedando los taludes de explotación con inclinaciones del orden de 70° a 80°, expuestos y afectados localmente por intensos procesos de erosión; pocos meses después se inicio el proceso de llenado el cual se ha venido ejecutando de manera progresiva y a la fecha cubre ya más de un 90 % del volumen y el área ocupada por la antigua explotación; situación que se puede apreciar en la Figura 4.1, sección por la calle 70 A (antigua carrera 29 A Este).

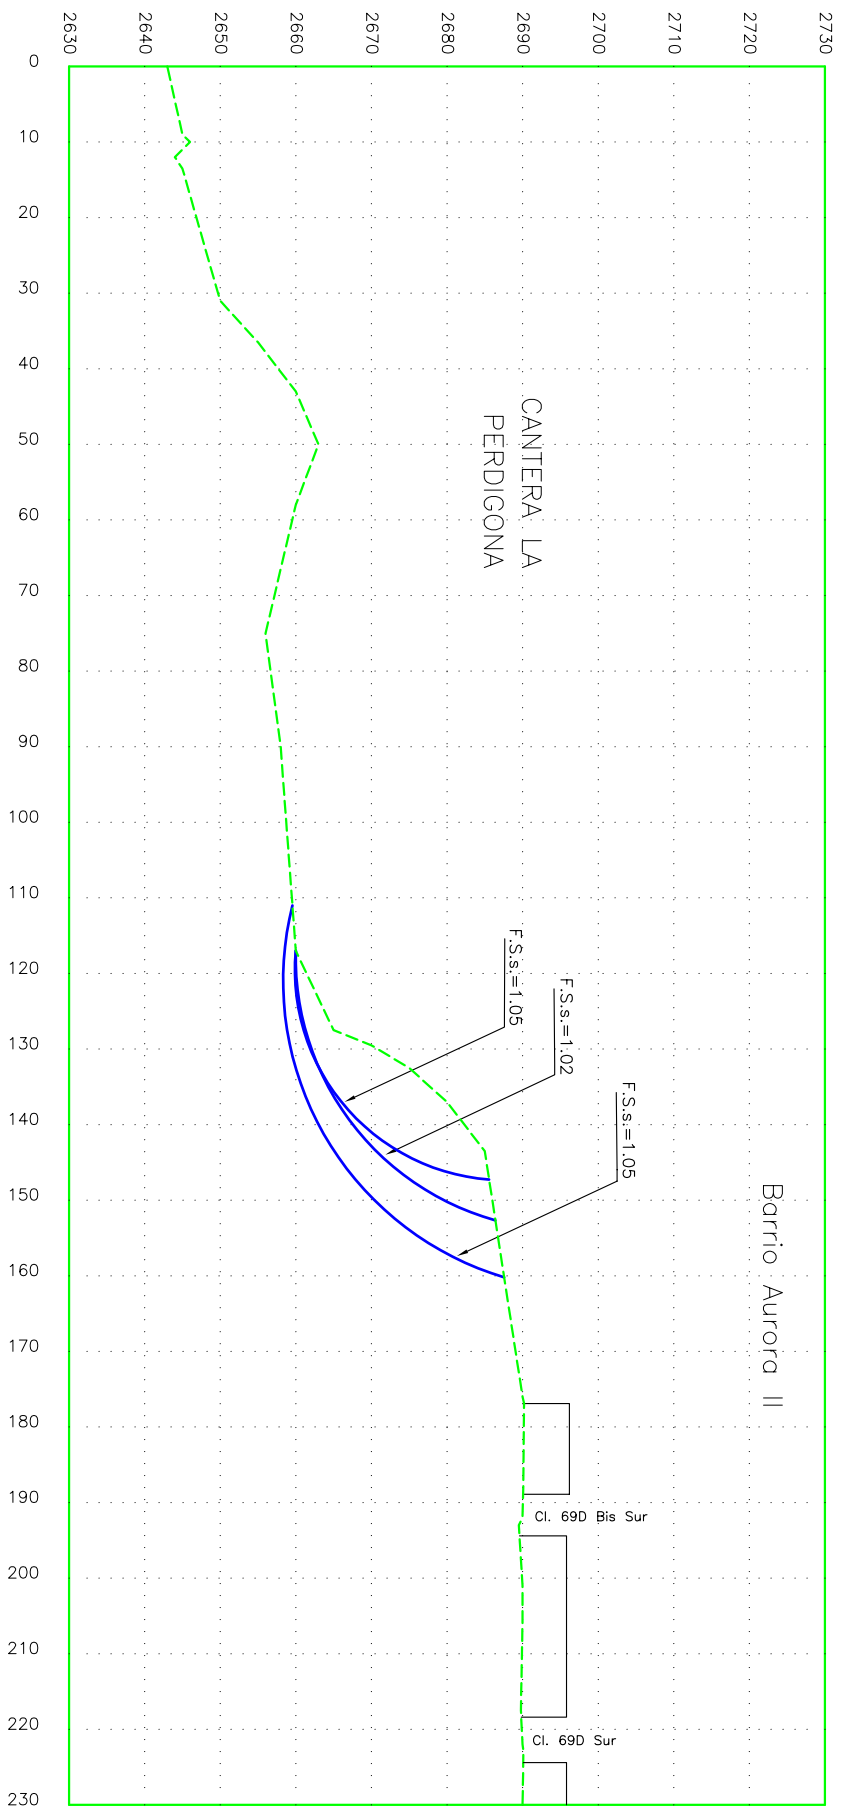
Figura:	4.6	Elaboró:	P.C.M.
Escala:	1:1000	Revisó:	A.B.M.
Fecha:	Marzo de 1998	Aprobó:	G.A.R.

ANÁLISIS DE ESTABILIDAD
SECCION DE ANÁLISIS C-C
Año 1991

En los Cuadros 4.2 y 4.3 se presenta el resumen de los valores para el factor de seguridad obtenidos para los perfiles A-A, B-B y C-C mostrados en las Figuras 4.4 a 4.7; la Figura 4.4 corresponde a la suposición sobre la condición que pudo haber alcanzado el talud al final de la explotación de la cantera, las siguientes a la condición que mostraban los taludes hacia el año 1991 época en la que ya se había iniciado el relleno. Los valores de factores de seguridad obtenidos y la ubicación de las superficies de falla para cada uno de ellos permite hacer las siguientes elucubraciones:

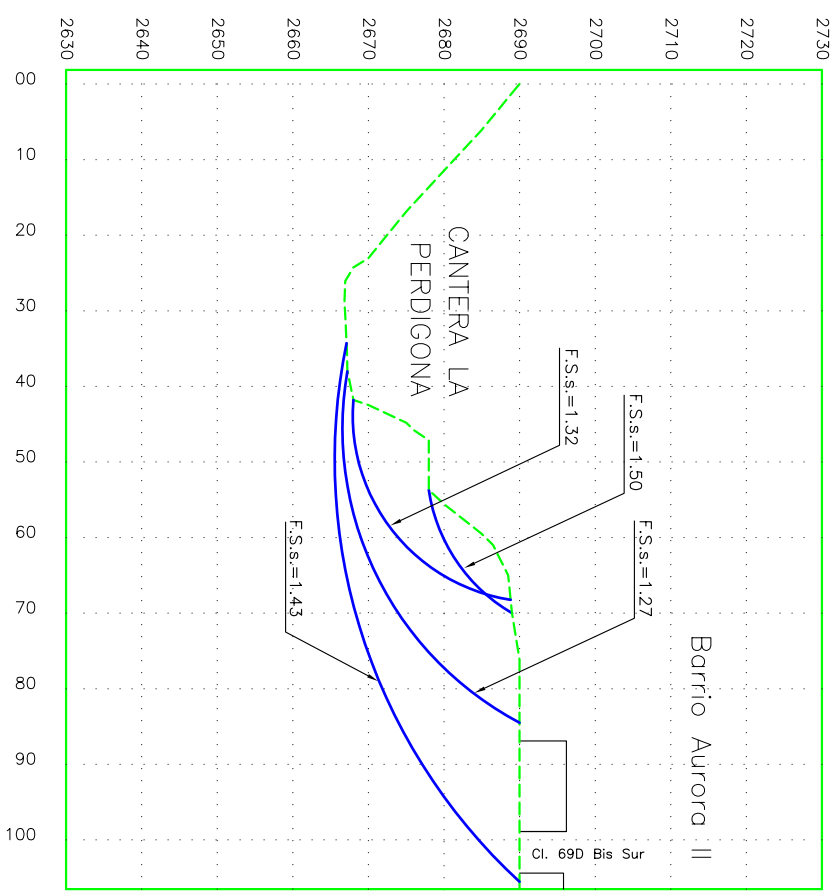
FIGURA 4.7 B
AÑO 1998

ANÁLISIS DE ESTABILIDAD
SECCION DE ANÁLISIS C-C
TOPOGRAFIA AÑO 1991 Y 1998

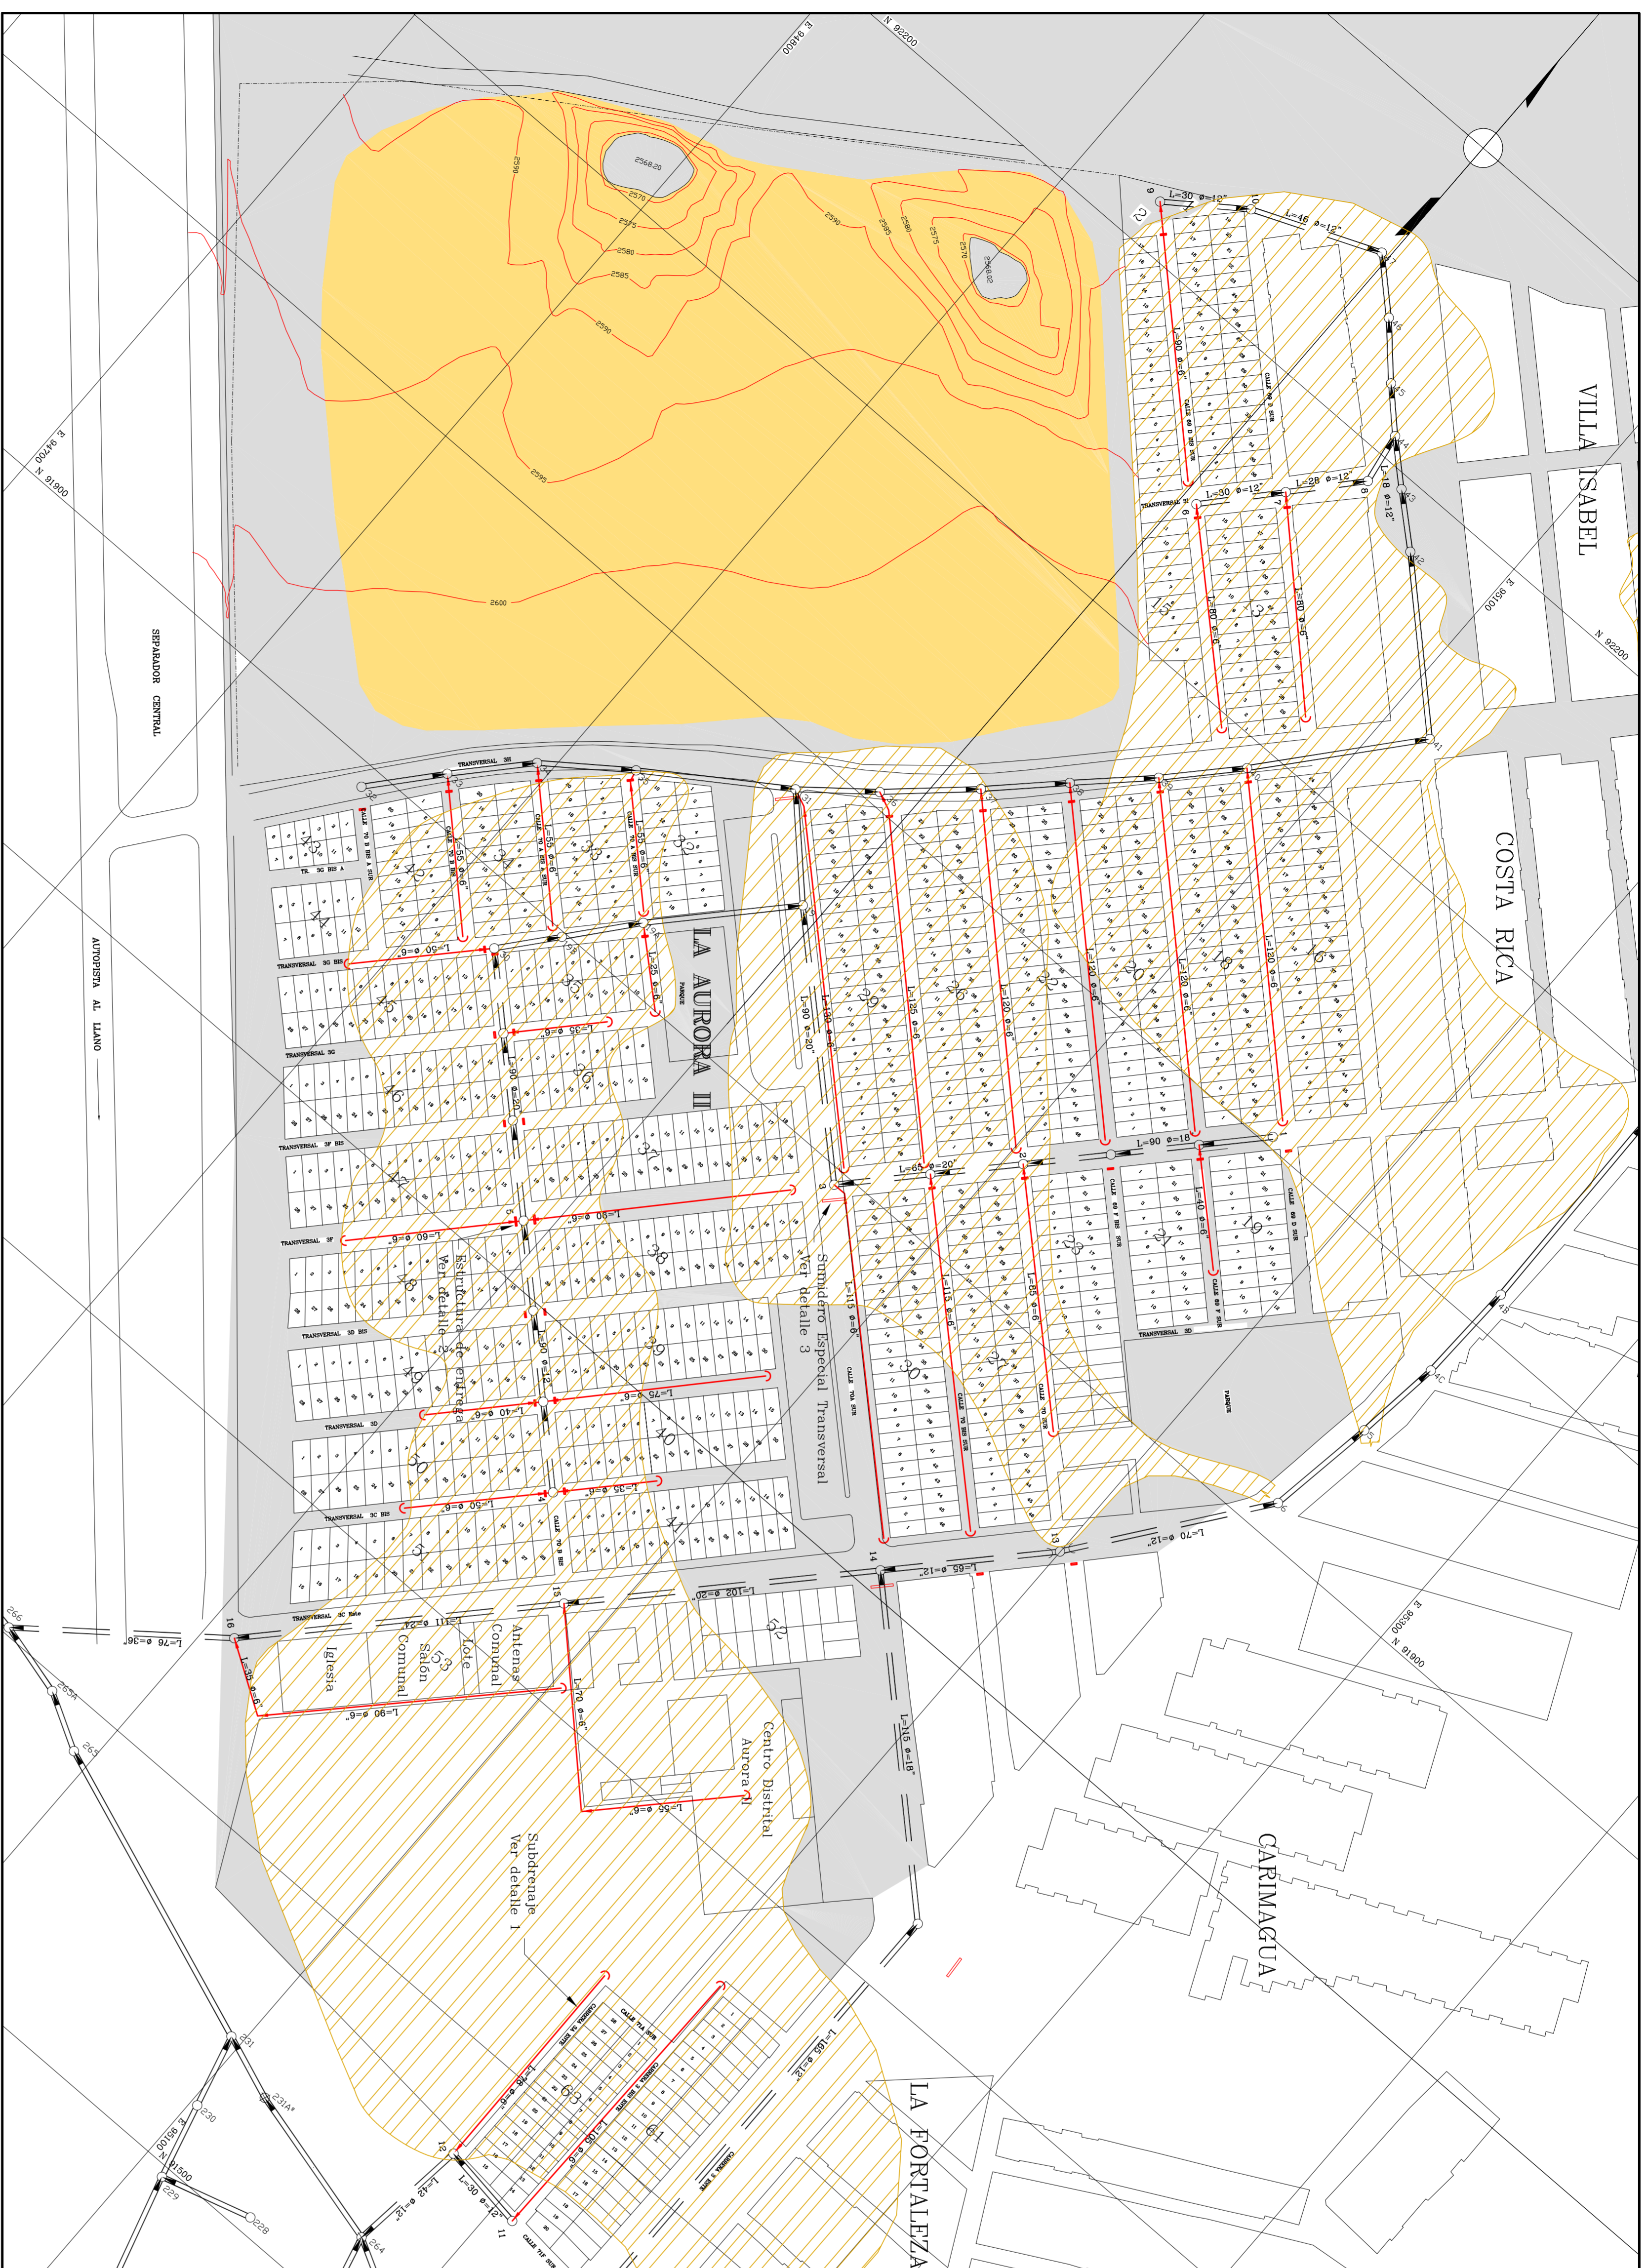
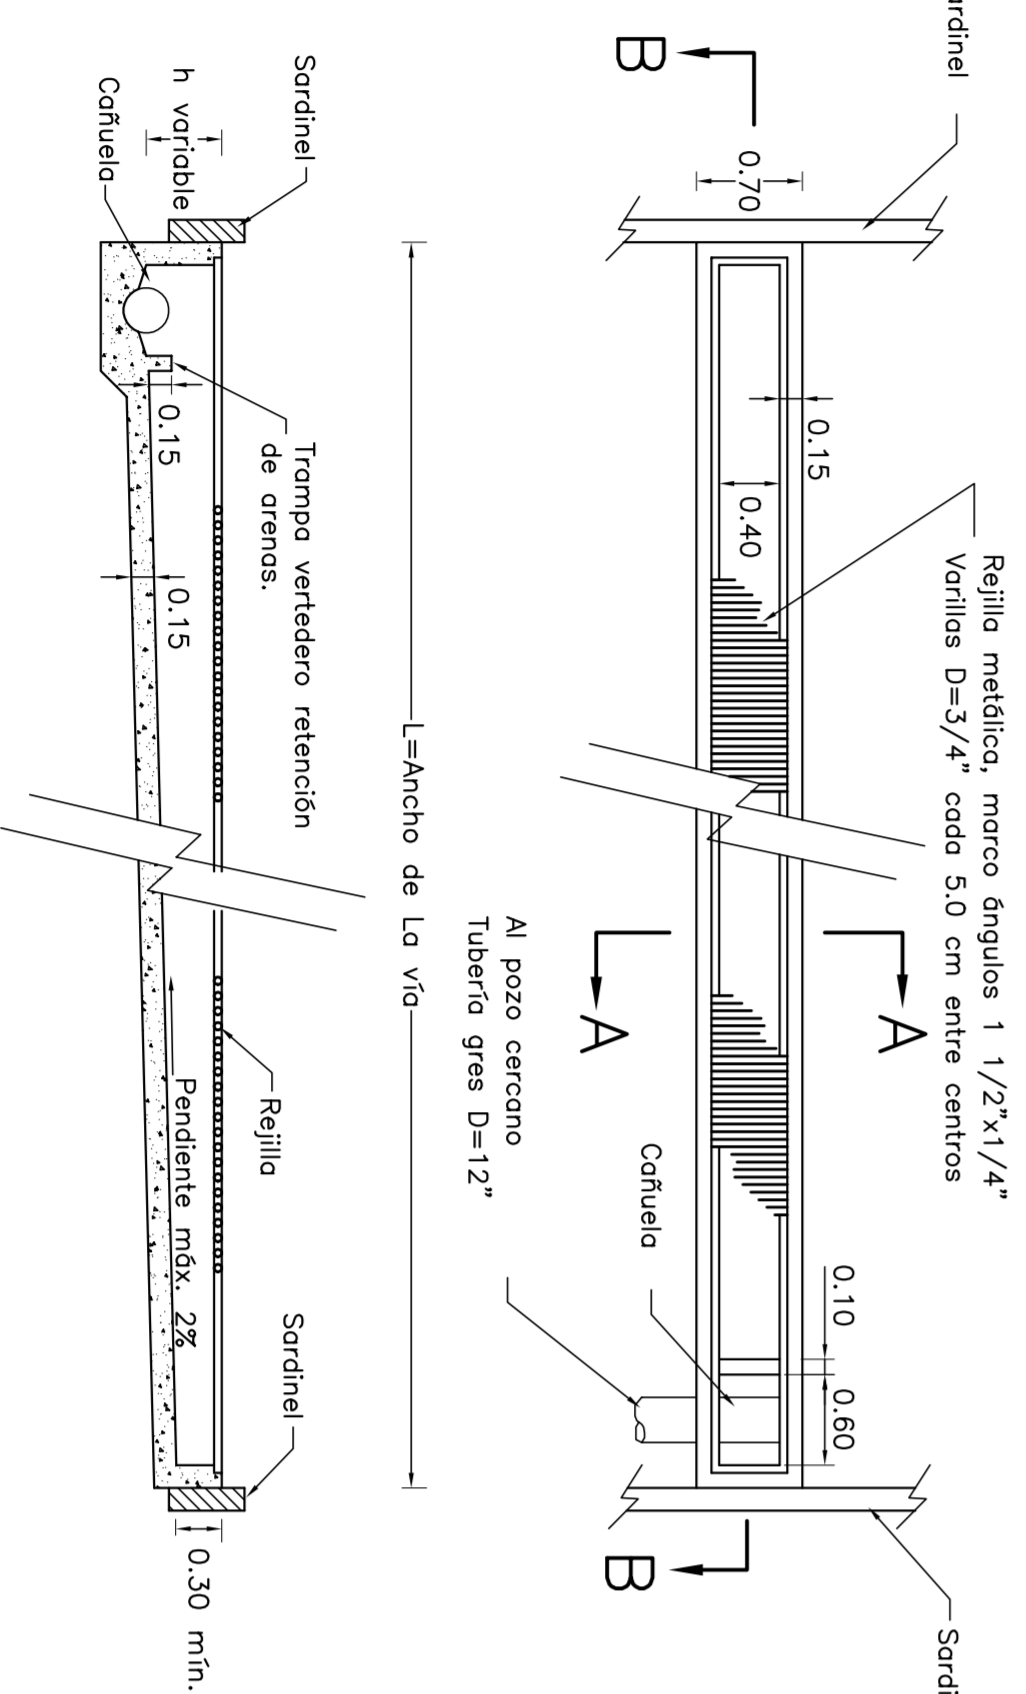
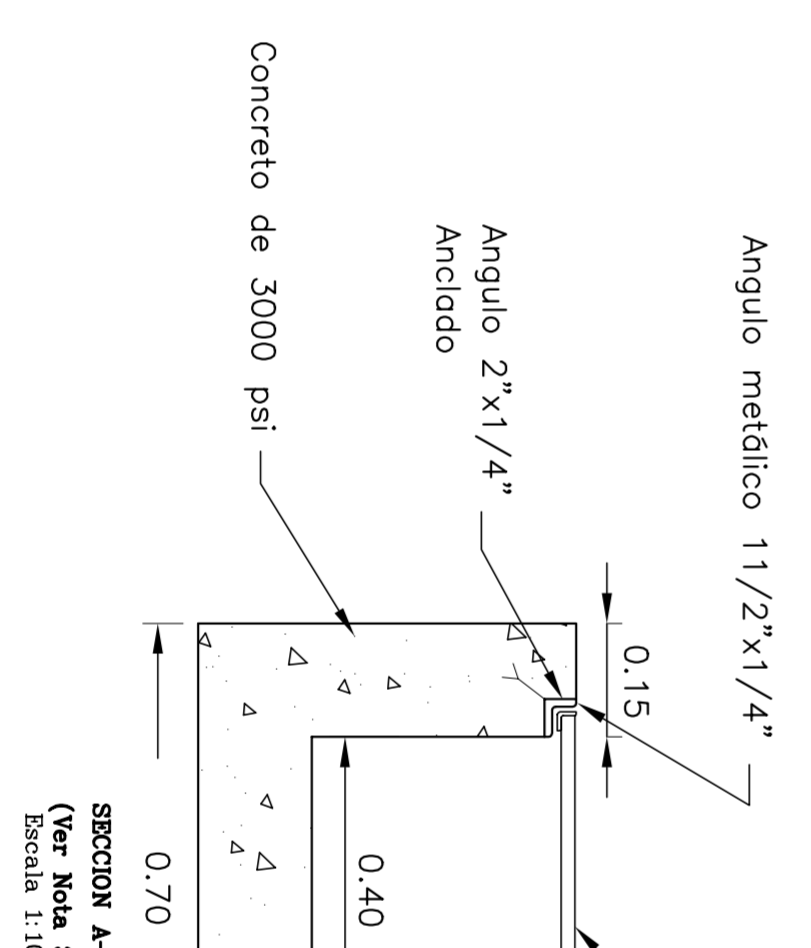
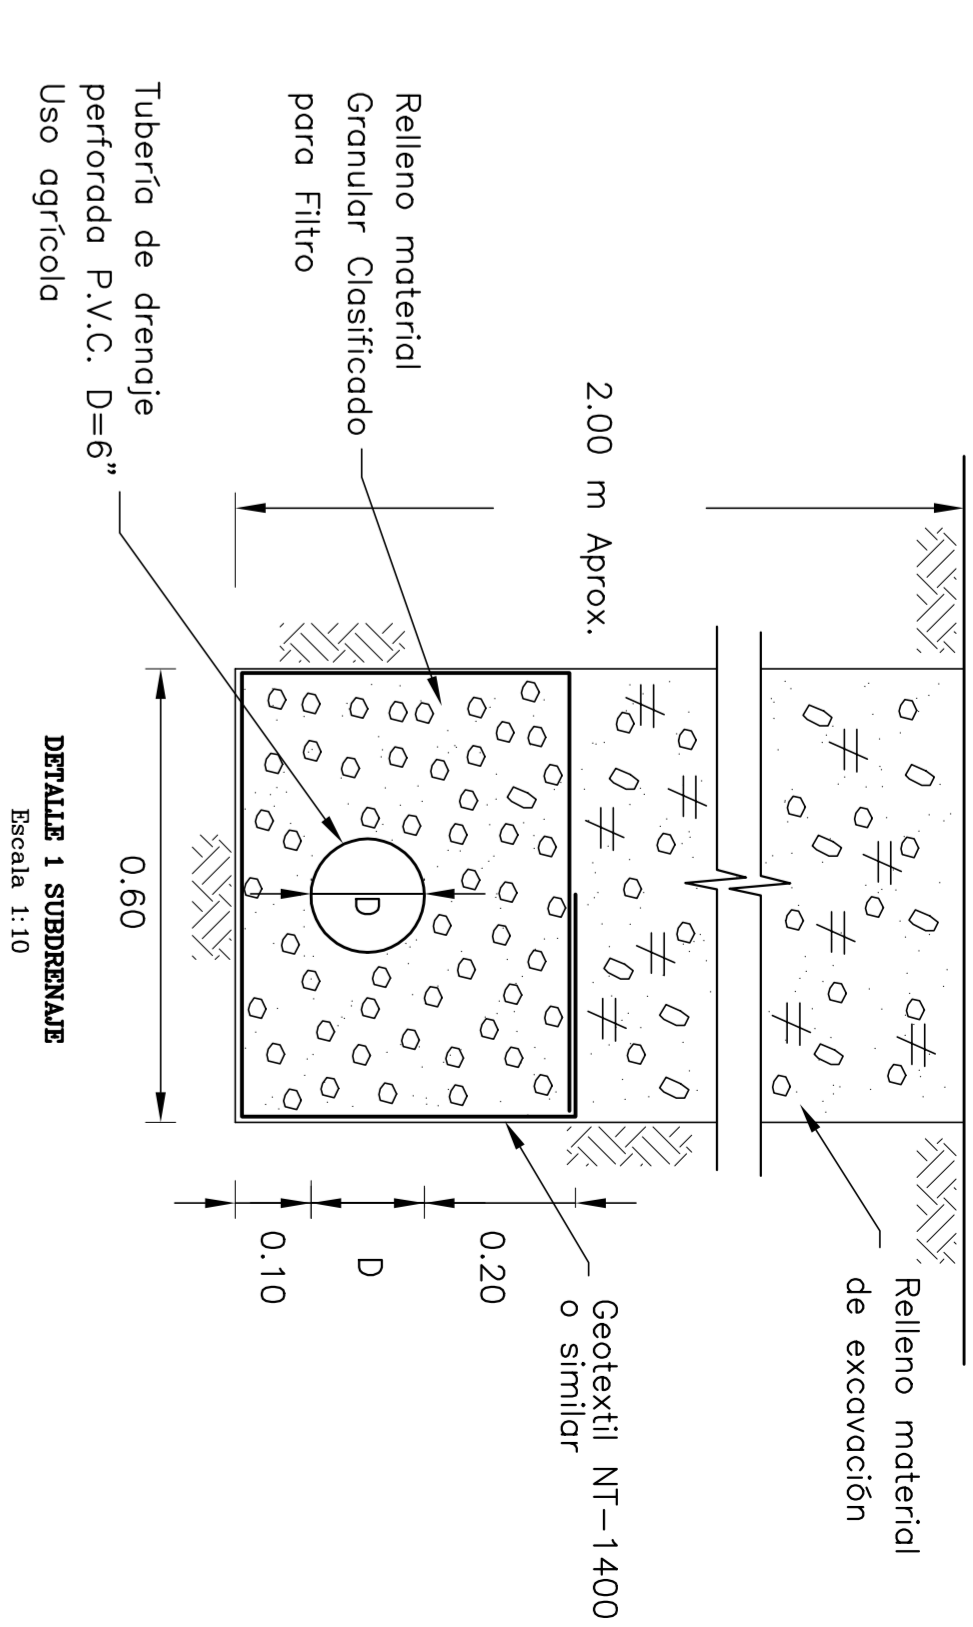
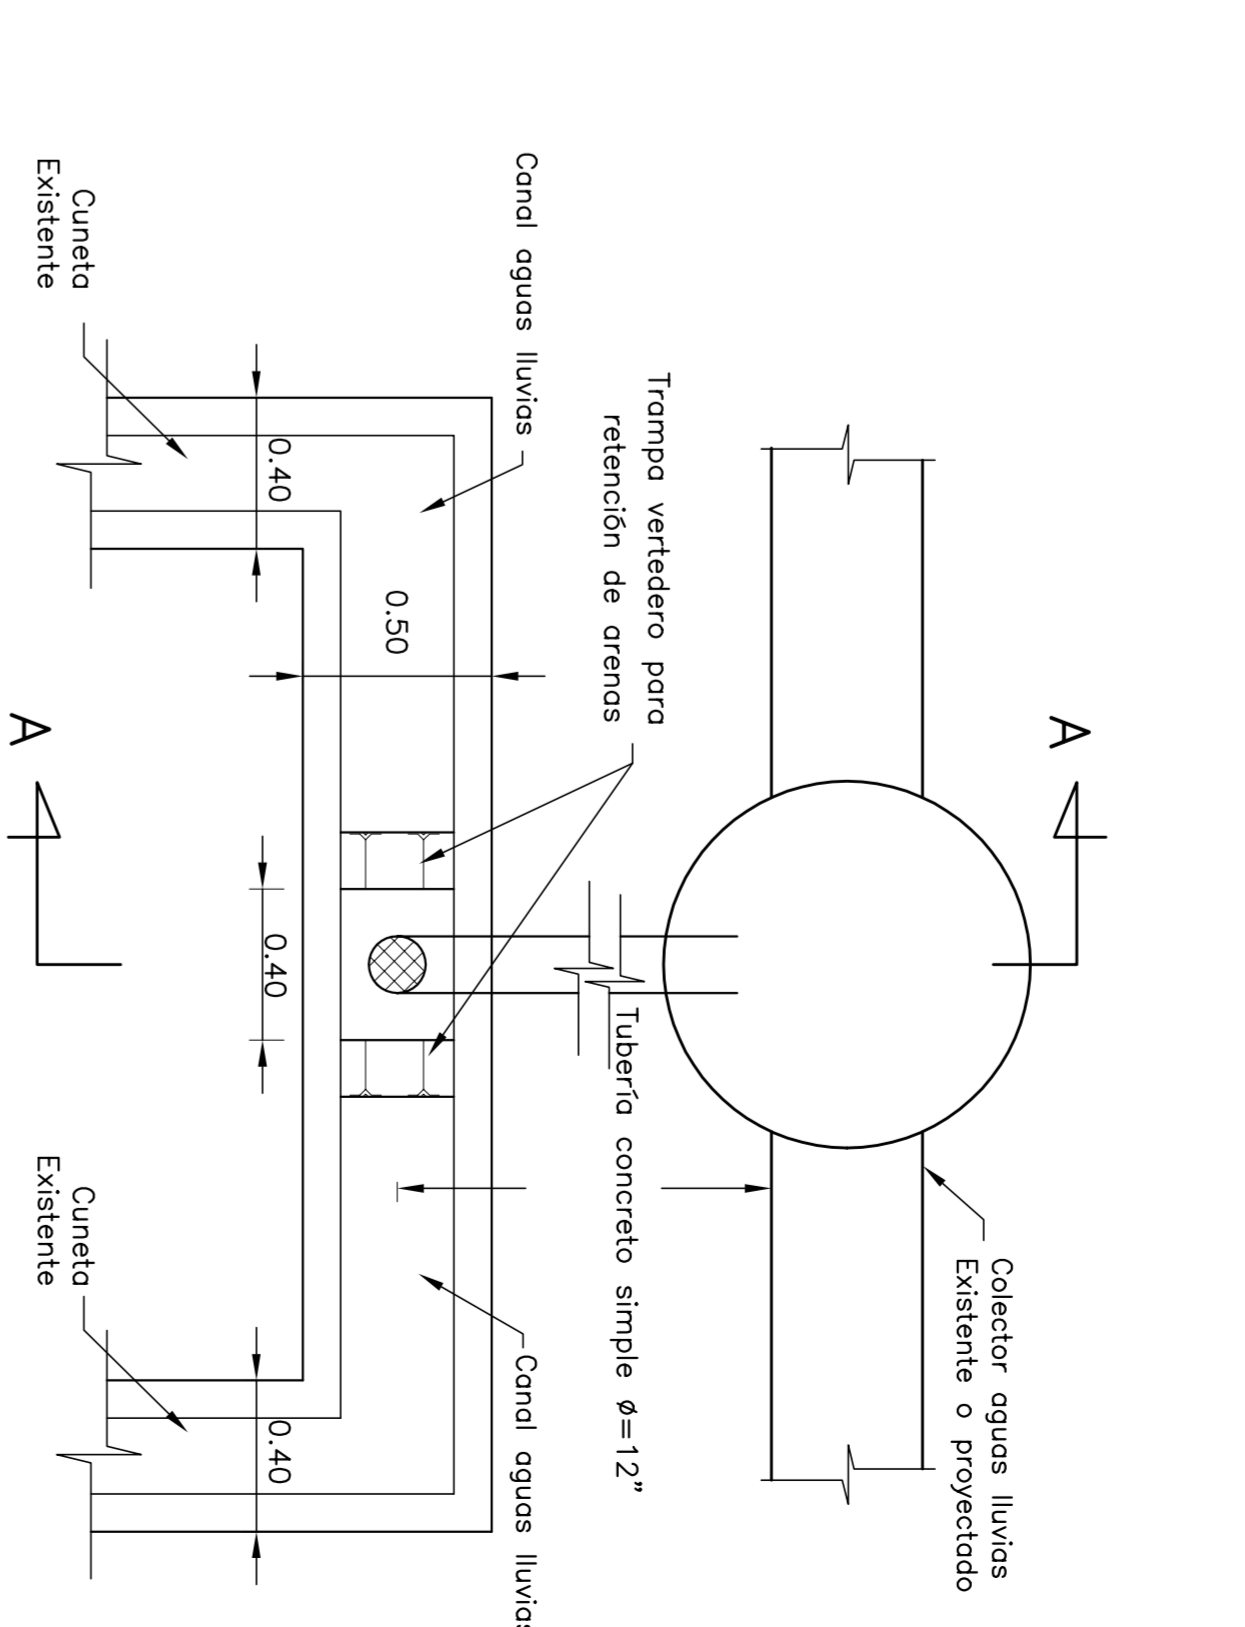
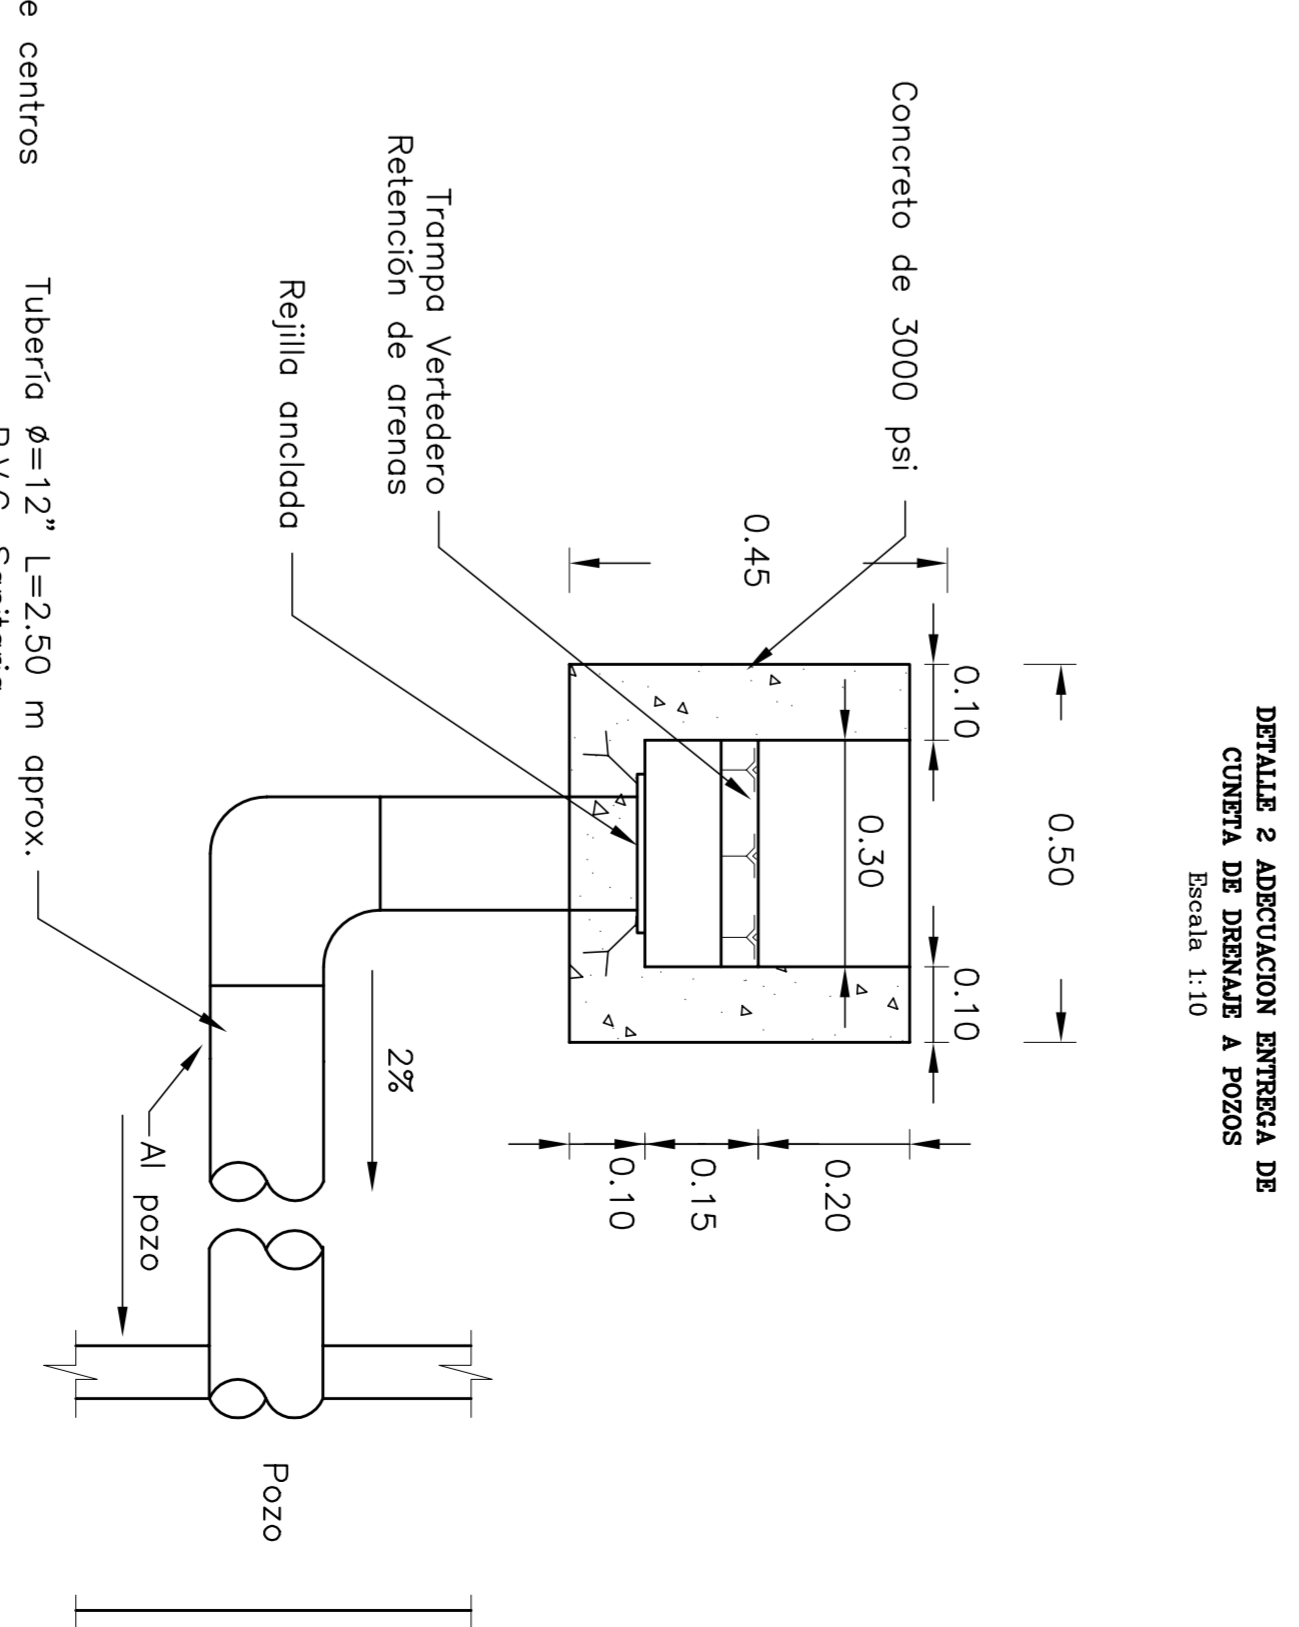
Plano:	5 de 6	Elaboró:	F.A.C.
Escala:	INDICADAS	Revisó:	A.E.M.
Fecha:	Marzo de 1999	Aprobó:	G.A.R.

- 1- El levantamiento topográfico se amarró a las placas del ITCI CI 606 y CI 608 y fue complementado con el plano digital de Situa Fe de Bogotá en la parte correspondiente de los límites de construcción.
- 2- La conceptualización del sistema de drenaje se realizó considerando las condiciones de terreno, topografía, características del suelo y las normas técnicas vigentes en la zona de estudio.
- 3- El Modelo de Sumidero Especial Transversal presentado puede ser cambiado por cualquiera de los tipos adoptados por la EAAB en sus Normas Situa Fe 1.

PLANTA GENERAL-DETALLES-SECCIONES
