CAPÍTULO 1 INTRODUCCIÓN Y GENERALIDADES

DISEÑOS PARA LOS SITIOS CRÍTICOS DE RIESGO INMINENTE POR FRM EN LOS BARRIOS SAN FRANCISCO, MARANDÚ Y VILLAS DEL DIAMANTE DE LA CUENCA DE LA QUEBRADA DE LIMAS

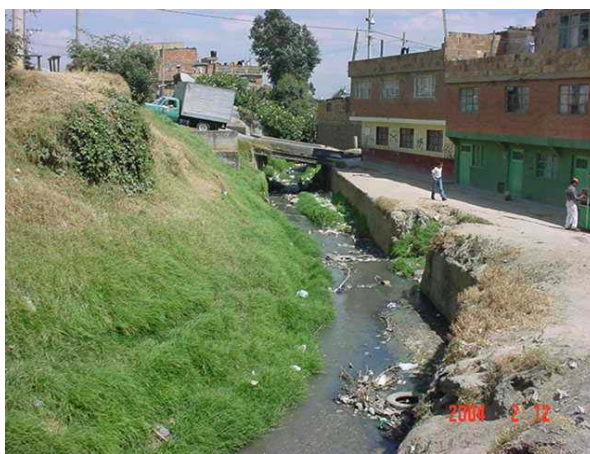
**Sitio No. 1 rodeado de vías y viviendas.
Nótese también la depositación de residuos en el cuerpo hídrico**

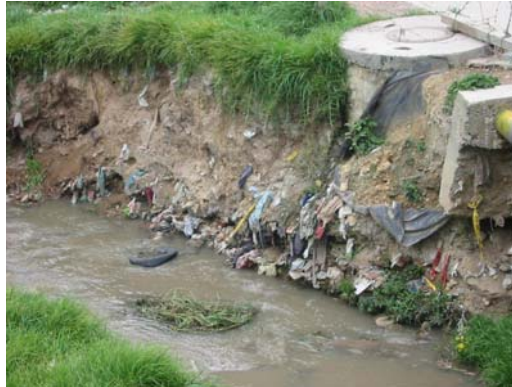
Parte alta del sitio No. 2. Nótese el relleno con materiales de desecho y el depósito de residuos sobre el cauce de la quebrada de Limas.

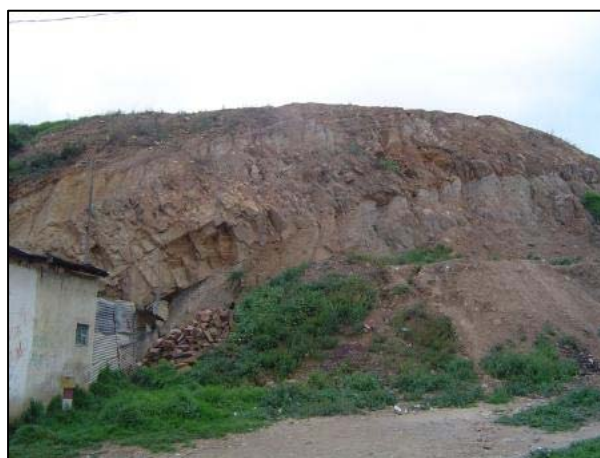
Foto 1. – Intercalaciones de areniscas y arcillolitas y derrubios y escombros de antigua explotación de material.

En la **Foto 1** se aprecia la roca aflorante próximo al colegio y un depósito de ladera asociado a la antigua explotación de material que se hizo en el talud. Son claras las interestratificaciones entre las areniscas y las arcillolitas. La unidad buza hacia el oeste entre 27 y 31 y la dirección de los estratos es N-S (dirección de buzamiento 187/31).

Las areniscas son cuarzosas gris clara a amarillentas, de grano fino a medio, bien seleccionadas, en bancos de entre 0,2 a 1,2 m. Los afloramientos más conspicuos de esta unidad se presentan por fuera de la zona levantada, en canteras explotadas hacia el oeste, en la zona montañosa. La roca está fracturada identificándose dos principales direcciones de diaclasamiento (Azimuth de Buzamiento) en sentido D1:295/85 y D2:15/43. En la foto se observa un material meteorizado y de menor pendiente que corresponde a depósitos de la antigua explotación de derrubios del talud antiguamente explotado. La estratificación es planoparalela, levemente ondulada y rugosa.

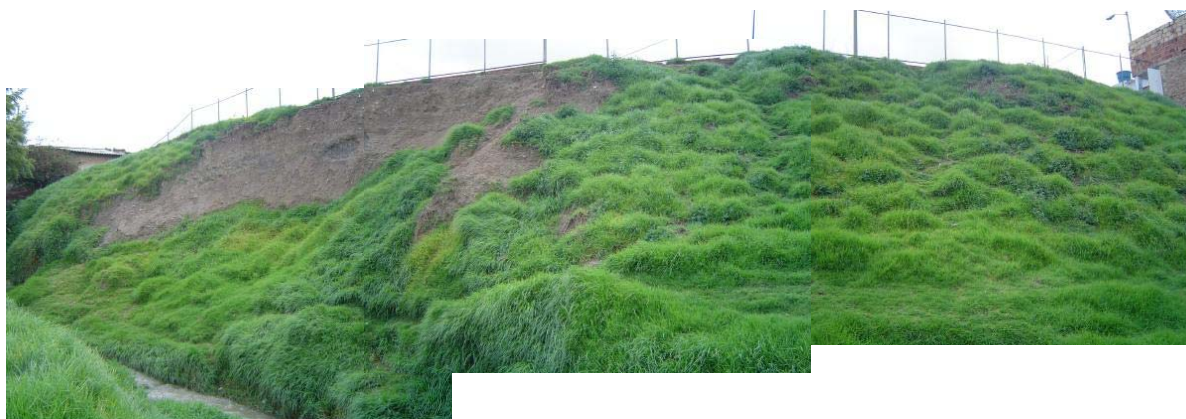
Foto 2 – Talud desarrollado sobre la Formación Sabana. Se aprecia un deslizamiento por socavación de la quebrada

El único sector en donde el depósito coluvial presenta espesores de hasta 3 m corresponde al sitio inestable 2, ubicado en la parte baja de la cancha múltiple, en donde la quebrada hace una inflexión y pasa de tener una dirección N40°E a una dirección N75°E. Allí falló tanto parte de la Formación Sabana como un relleno antrópico con el que se conformaron las graderías de la cancha múltiple (**ver Foto 2**).

En la **Foto 4** se observan estos pequeños deslizamientos, con árboles inclinados o caídos en tramos predominantemente rectilíneos. En la **Foto 2** se observa reptación superficial en el talud de la terraza y en la **Foto 5** se observa material coluvial acumulado de un deslizamiento en la inflexión de la quebrada. Los procesos de remoción en masa locales y puntuales se relacionan con la socavación lateral del material coluvial y el desconfinamiento y caída del depósito antrópico.

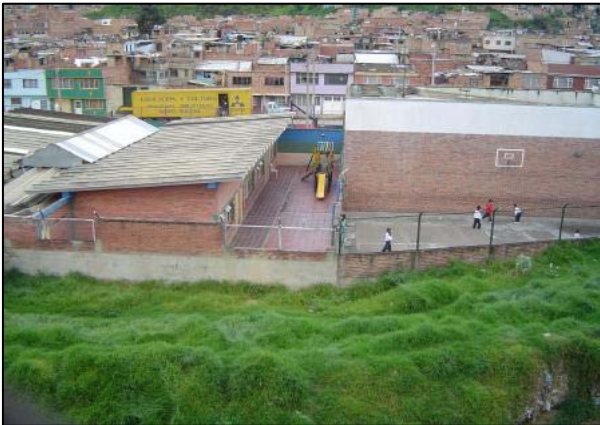
Foto 3 – Colegio y viviendas en zona plana desarrollada sobre antigua llanura aluvial de la Formación Chía

En la **Foto 3** se aprecia la morfología aplanada sobre la que se han localizado tanto el colegio como el barrio San Francisco.

En esta franja se aprecian también basuras y desechos de construcción que han sido retrabajados por la quebrada, dejando depósitos mixtos adyacentes a las márgenes. Litológicamente está conformada por arenas y arcillas ínter digitadas con material granular y con basuras (**ver Foto 3**).

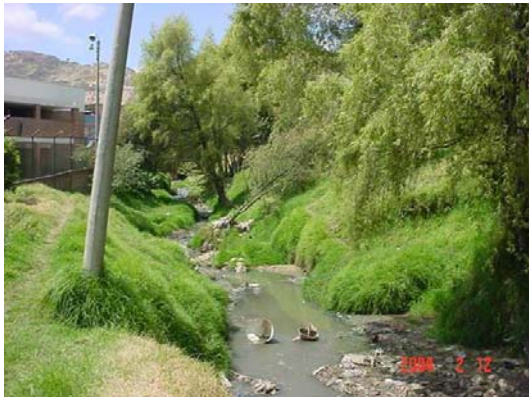
Foto 4 – Pequeños deslizamientos en la margen izquierda de la quebrada (derecha de la foto)

El sector inestable se localiza sobre la curva externa de la quebrada que viene en dirección N40°E a una dirección N75°E. Allí falló material de la Formación Sabana y un relleno antrópico con el que se conformaron las graderías de la cancha múltiple. Previamente (entre 20 y 40 m agua arriba) la quebrada presenta una serie de pequeños deslizamientos, desarrollados en el tramo rectilíneo, en el costado izquierdo de la quebrada, afectando también el talud de la Formación Sabana (**ver Foto 4**).

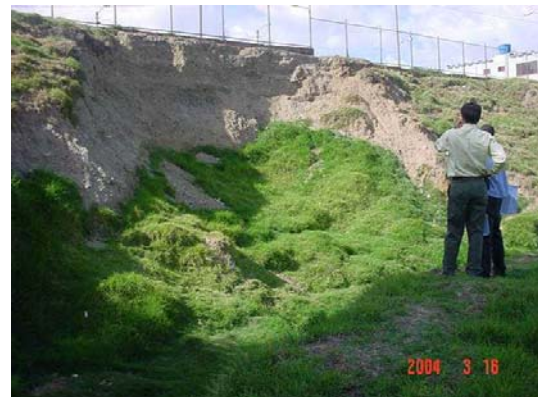
Foto 5 – Deslizamiento en inflexión de la quebrada sobre el costado izquierdo de la misma, que afecta el talud de la Formación Sabana

Esta zona se localiza en el costado izquierdo de la quebrada Limas y corresponde a un escarpe de hasta 7 de altura y 20 m de longitud que afecta la parte trasera de la cancha múltiple (**ver Fotos 2, 4 y 5**).

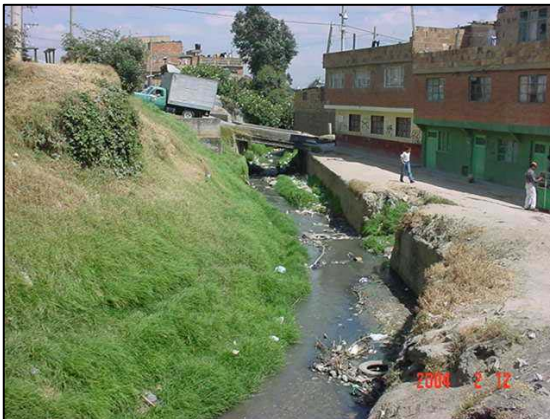
Foto 6 – Inflexión de la quebrada y protecciones sobre la curva externa (margen derecha)

La zona fallada presenta una altura máxima de 2 m y 40 m de largo, sobre la margen derecha de la quebrada Limas y adyacente a vías y viviendas del Barrio San Francisco (**ver Fotos 6 y 7**). El costado izquierdo es estable.

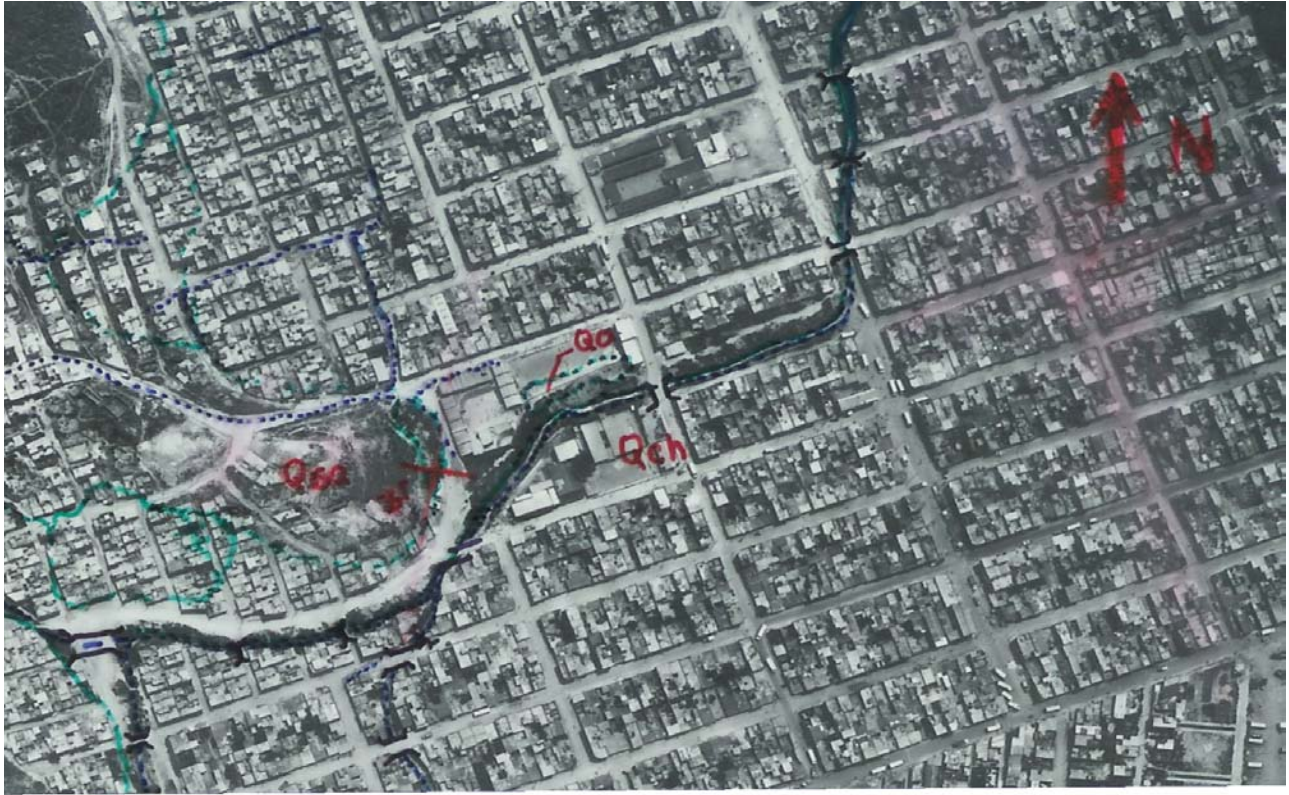
FIGURA No 3.2

ESCALA 1:5.000 - AÑO 1990

En las aerofotos de 1990, en escala detallada (**ver Figura No. 3.2**), se aprecia la intensa intervención antrópica por asentamientos urbanos de las zonas bajas, las terrazas y las laderas adyacentes a las quebradas de Limas y Peña Colorada afluente de ésta. Con la urbanización de la llanura aluvial (viviendas, vías y demás infraestructura), los rasgos morfológicos y litológicos han sido enmascarados.

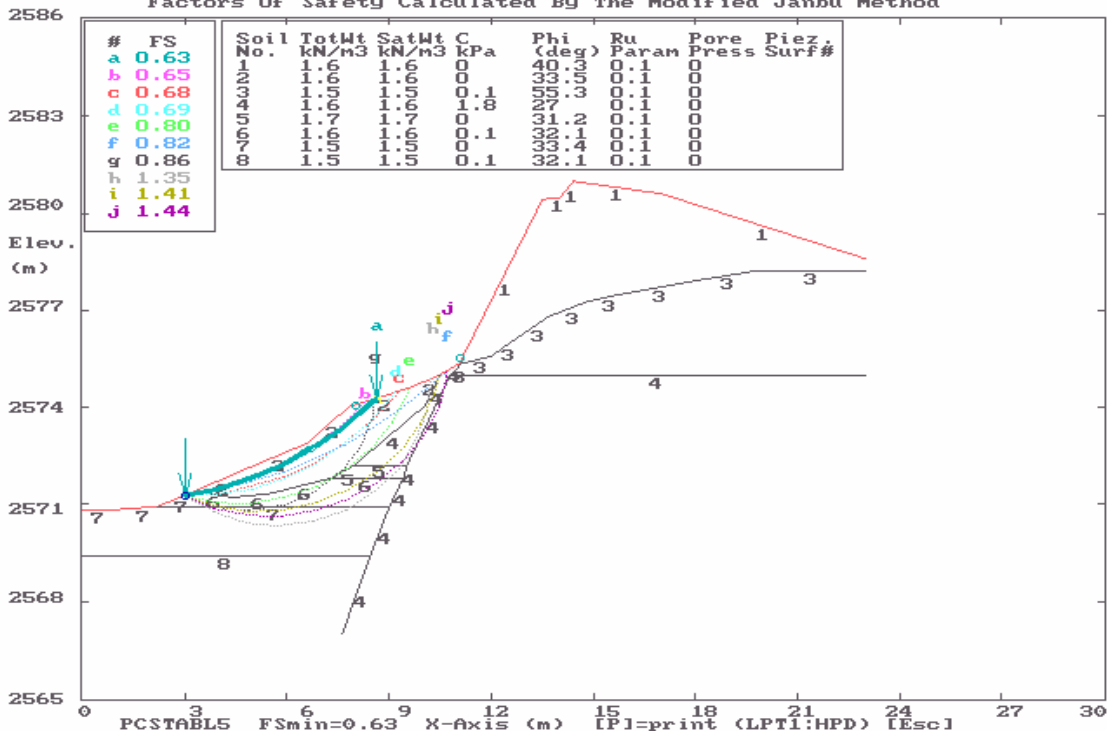
**ANALISIS ESTABILIDAD SITIO No 1 y No 2 P ERFIL 15 QUEBRADA DE LIMAS
Ten Most Critical. C:\SIP9A04.PLT 07-16-04 1:28pm
Factors Of Safety Calculated By The Modified Janbu Method**
