CONCEPTO TÉCNICO No. CT- 5269

Revisión de Estudio Particular de Amenaza y Riesgo  
por Fenómenos de Remoción en Masa  
Artículo 141 - Decreto 190 de 2004

FASE:	II
LOCALIDAD:	4 San Cristóbal
PROYECTO:	CED SAN MARTIN DE LOBA
DIRECCIÓN:	DIAGONAL 41 SUR CON CARRERA 3 A
BARRIO:	SAN MARTIN DE LOBA
UPZ:	50 La Gloria
ÁREA (Ha):	0.12
FECHA DE EMISIÓN:	Junio 19 de 2008
TIPO DE RIESGO:	Remoción en Masa
EJECUTOR DEL ESTUDIO:	GEOCING LTDA.
SOLICITANTE:	SECRETARIA DE EDUCACION DISTRITAL - SED

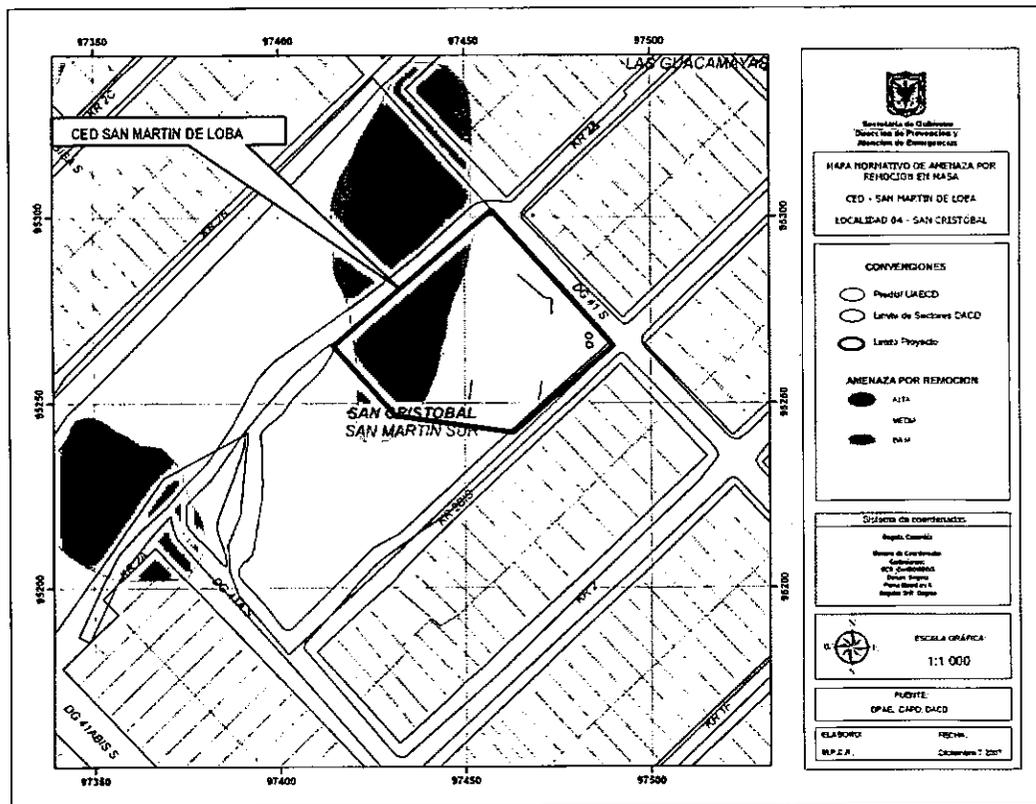
**Figura 1. Localización General del CED SAN MARTIN DE LOBA, Localidad de San Cristóbal en el Plano Normativo de Amenaza por Remoción en Masa (Decreto 190 de 2004).**

En la Figura 1 del presente concepto se indica la localización del CED SAN MARTIN DE LOBA.
