## CONTRATO IDIGER- 500 -2019

**REALIZAR LA PROSPECCIÓN GEOTÉCNICA, ENSAYOS DE LABORATORIO Y ENSAYOS DE CAMPO PARA LA ZONA DE ESTUDIO DE LA CUENCA DE LA QUEBRADA LIMAS COMO INSUMO PARA REALIZAR LA EVALUACIÓN DETALLADA DE AMENAZA POR AVENIDAS TORRENCIALES.**

## INFORME FINAL

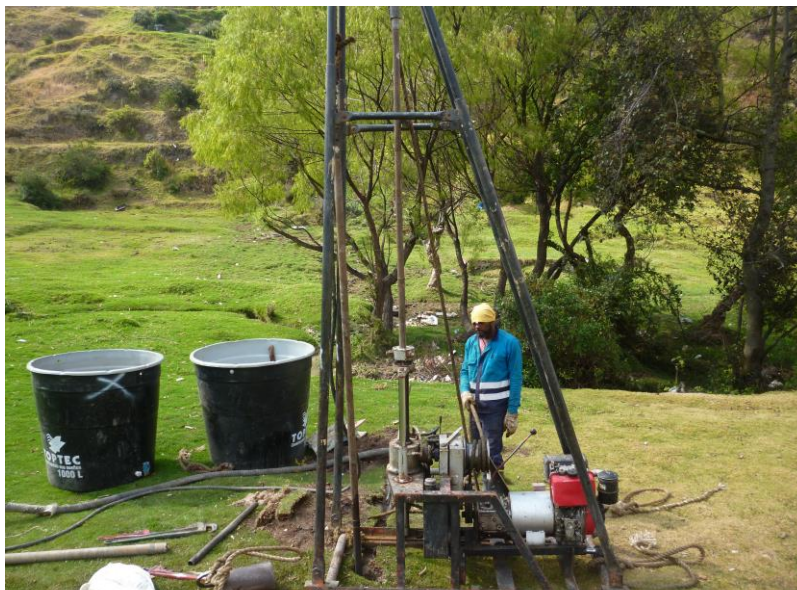
Figura 3 Equipo de perforación empleado para exploración mecánica

A manera de ilustración, en la Figura 3 se presenta uno de los equipos utilizados en la exploración, en la Figura 4 se muestra la forma como se llevó a cabo el registro fotográfico de las muestras obtenidas. En la Figura 5 se presenta uno de los registros de exploración tomados en campo, en la Figura 6 se presenta el mismo perfil pasado a limpio y en la Figura 7 se presenta el correspondiente perfil unitario.

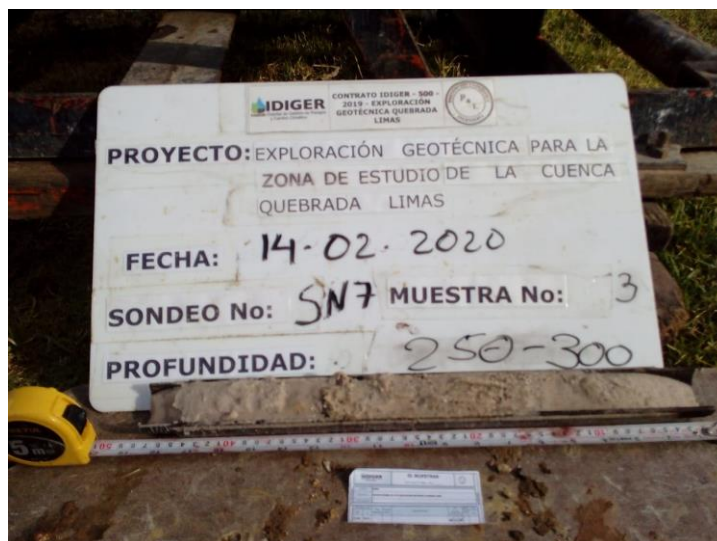
Figura 4 Registro fotográfico que se le realizaba a cada una de las muestras obtenidas

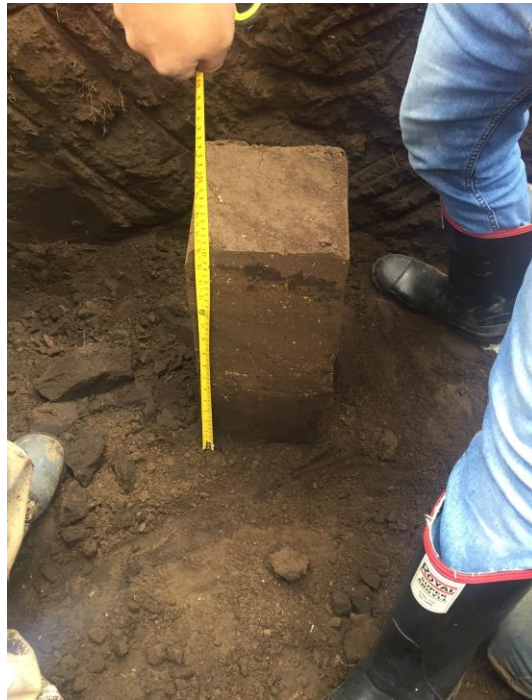
**Figura 9 Toma de muestra de fondo en apique**

A manera de ilustración, en la Figura 9 se ilustra uno de los apiques en los que se tomó una muestra inalterada tipo bloque y en la Figura 10 se muestra la forma como se empacaron las muestras inalteradas para su traslado al laboratorio.

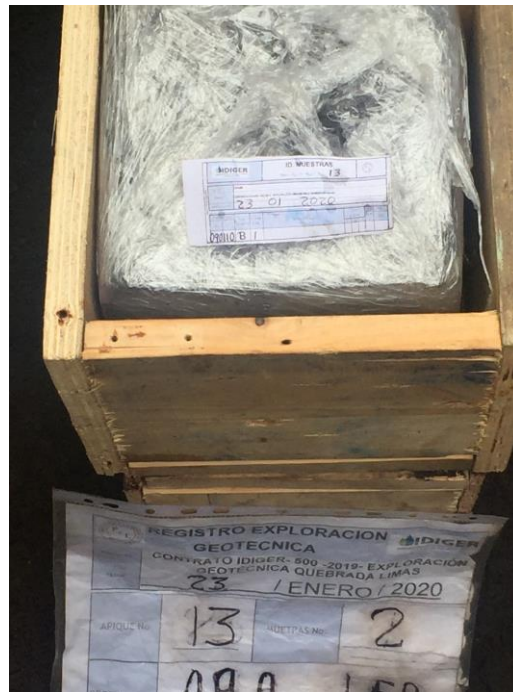
**Figura 10. Forma como se empacaron las muestras inalteradas tomadas en los apiques para su posterior traslado al laboratorio**

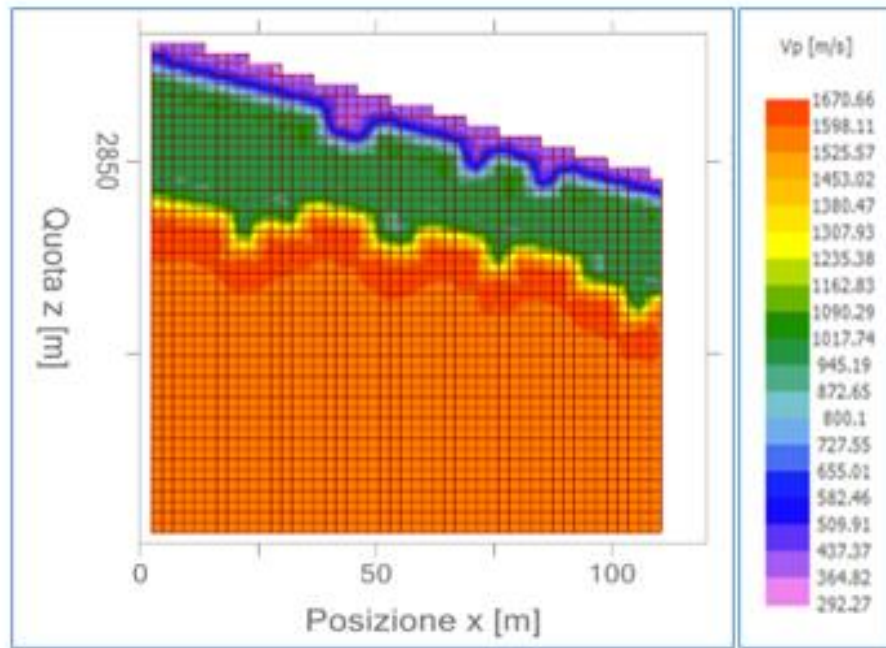
Los registros de velocidad de propagación de las ondas P ( $V_p$ ) se procesan y se obtienen los perfiles de velocidad como el que se muestra en la Figura 15. A partir de estos registros se interpreta y se determina el perfil promedio de velocidades  $V_p$  que se asocia a los tipos de materiales representativos de tales velocidades para las condiciones geológicas locales. En la Figura 16 se presenta el perfil de  $V_p$ . La interpretación sobre los tipos de materiales encontrados en cada uno de los perfiles se presenta en el Anexo 3.

Figura 15 Perfil de velocidades que se obtiene de los registros sísmicos de Vp

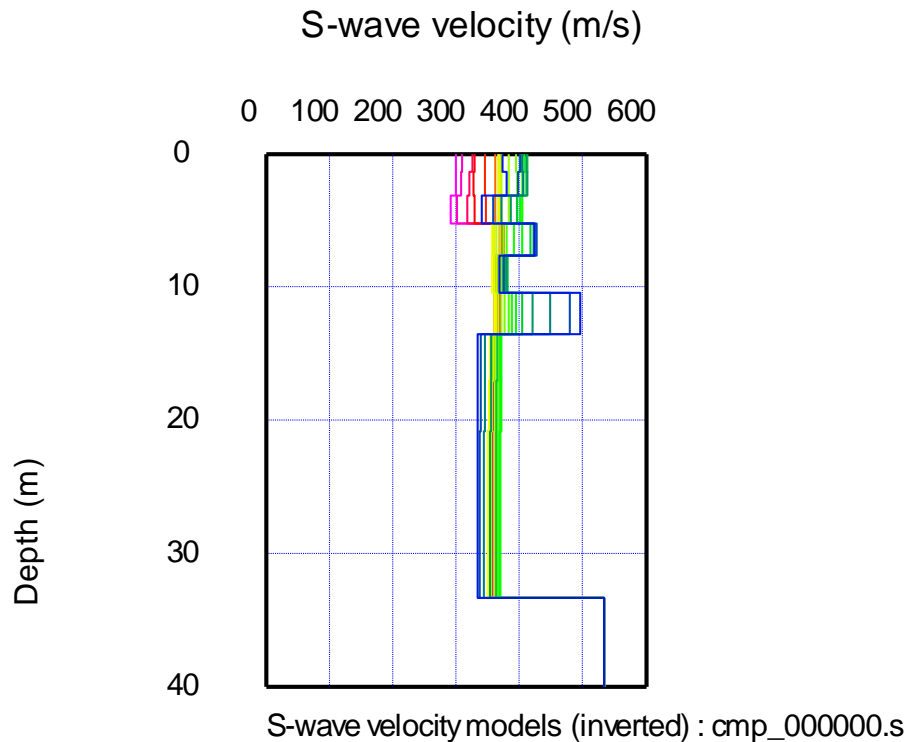
Los resultados de las pruebas MASW corresponden a la velocidad media de propagación de ondas s ( $V_s$ ), con lo cual se obtienen perfiles de velocidad (Choon et al, 1997) para cada uno de los 5 puntos de disparo en cada una de las líneas efectuadas. Estos perfiles unidimensionales de velocidad  $V_s$  son como el indicado en la Figura 17. A partir de los perfiles anteriores se pueden obtener mediante el software de procesamiento, los perfiles bidimensionales de  $V_s$ , como el que se presenta en la Figura 18. Estos datos de velocidad de onda de corte están relacionados con los parámetros elásticos del suelo. La descripción de los procedimientos y resultados de cada una de las líneas MASW también se presentan en el Anexo 3 de este informe.

**Figura 17 Perfil de velocidad  $V_s$  que se obtiene del procesamiento MASW**

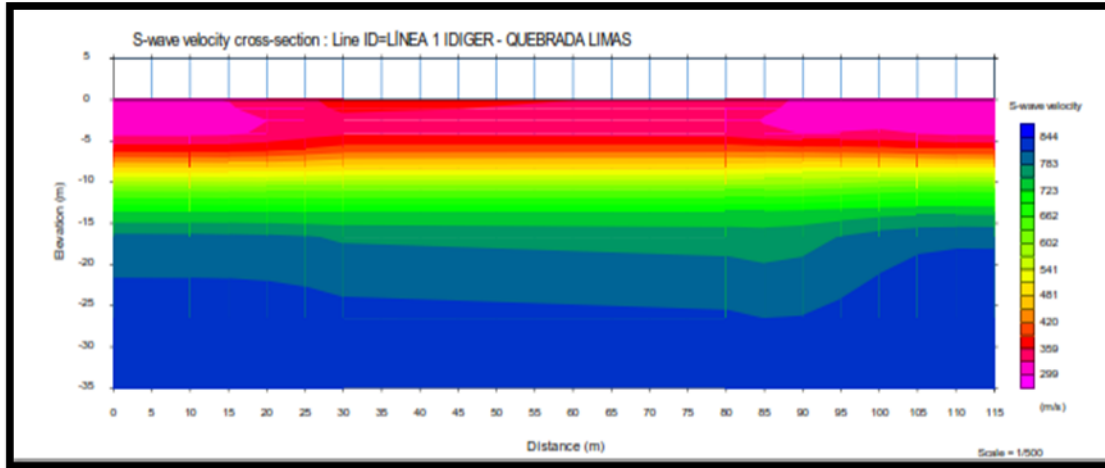
Figura 18 Perfil bidimensional de velocidad Vs obtenido de la prueba MASW

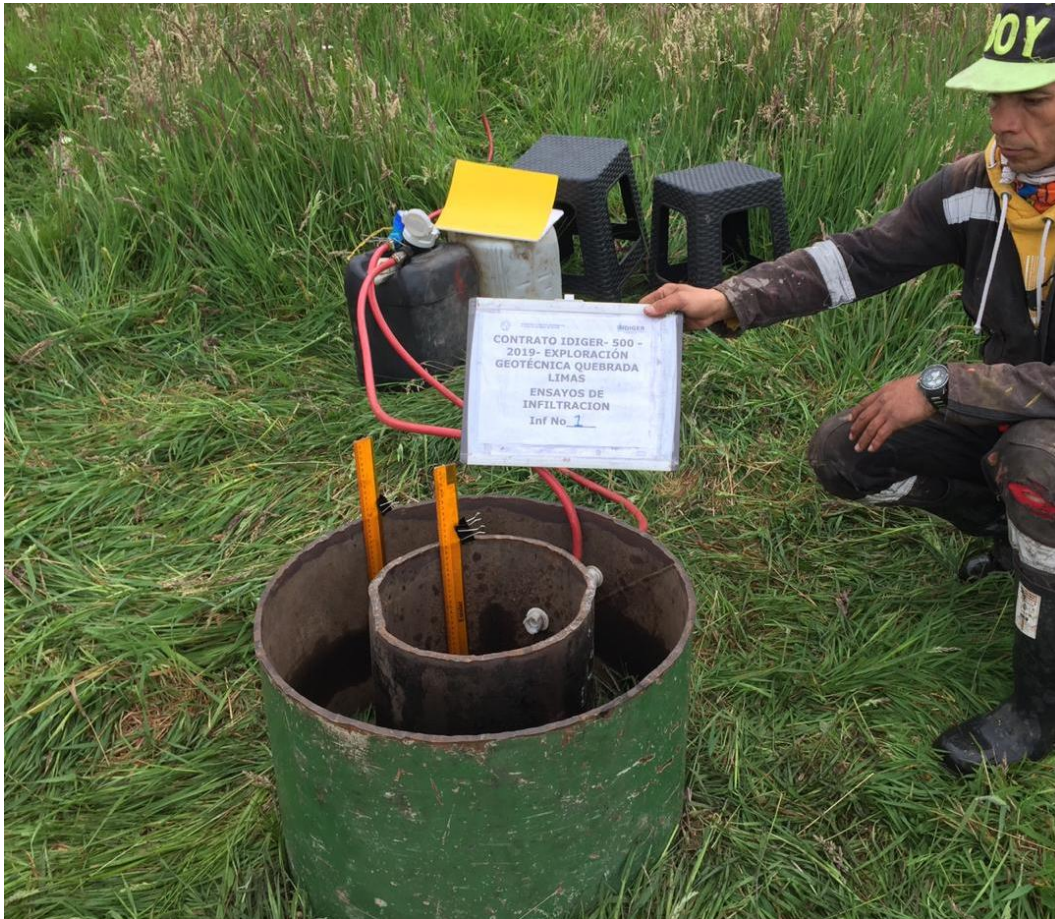
En la Figura 19 se muestran de los anillos de infiltración con sus respectivas reglas para el control de niveles, las mangueras y los medidores de volumen de agua que se emplearon para medir la cantidad de agua que se inyectaba a cada uno de los anillos y en la Figura 20 se presenta un detalle de los medidores de volumen,

Figura 19 Detalle del doble anillo con sus reglas de control de nivel, rótulo de identificación del punto, mangueras y medidores de volumen

Para la ejecución de las pruebas de infiltración, se utilizaron dos anillos metálicos: el anillo pequeño de diámetro interno de 31.0 cm y el anillo grande de diámetro interno de 59.5 cm, ambos con una altura de 50 cm y se hincaban en el terreno una profundidad aproximada de 10cm el anillo interno y de 15 cm el anillo externo. Los ensayos se realizaron a carga constante, manteniendo iguales los niveles de los anillos interno y externo en niveles aproximadamente uniformes, aunque los pequeños cambios de nivel se registraron y se tuvieron en cuenta para el cálculo de los volúmenes de infiltración. Los volúmenes de agua aplicados, se midieron mediante sistemas independientes de medición de paso de caudal. Este proceso se llevó hasta lograr tasas de infiltración relativamente constantes

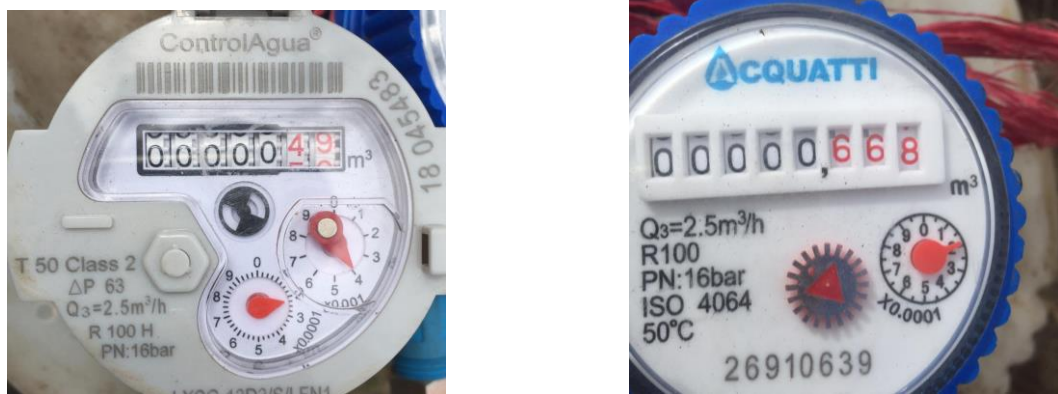
Figura 20 Medidores de volumen de agua para los anillos externo e interno

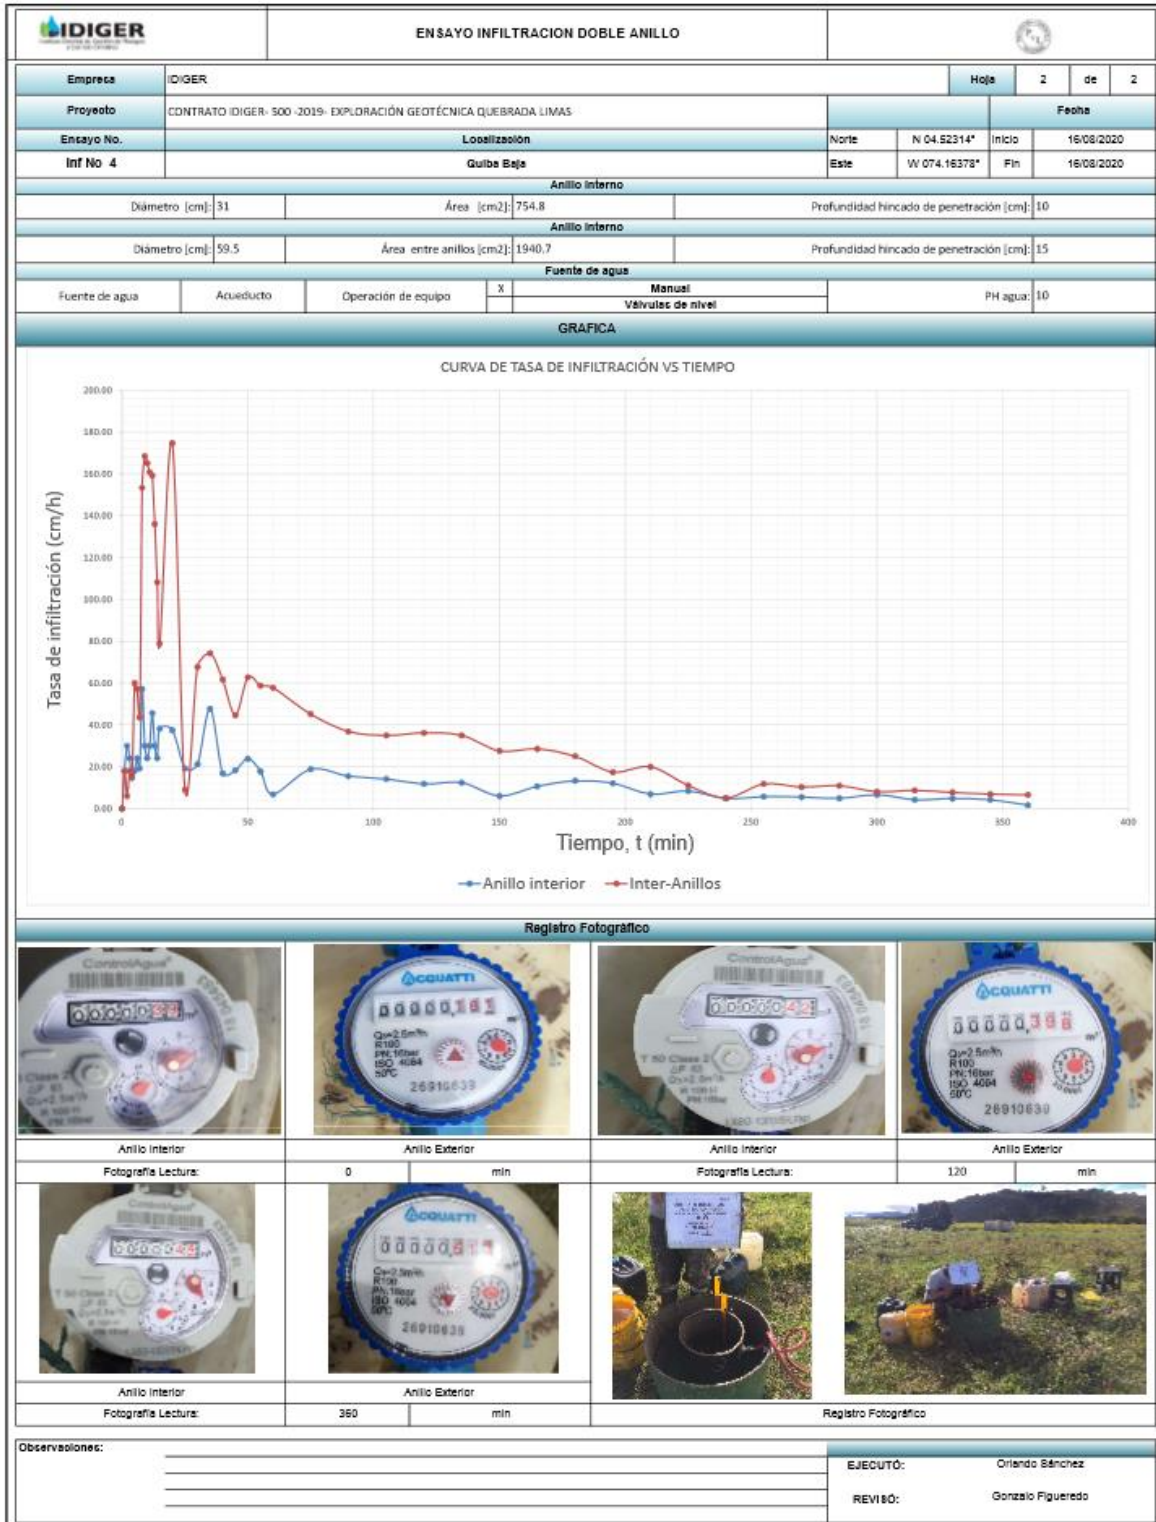
Los resultados que se obtienen de este tipo de ensayo corresponden a la tasa de infiltración en diferentes tiempos. Los datos se procesaron como se presenta en la Figura 22 y los datos y resultados de todos los 9 ensayos se presentan en el Anexo 4.

Figura 22 Datos y resultados de una prueba de infiltración en campo por el método del doble anillo

- Se ejecutaron 9 ensayos de infiltración in-situ mediante la técnica del doble anillo. Los resultados se procesaron y se determinaron las curvas de tasas de infiltración.

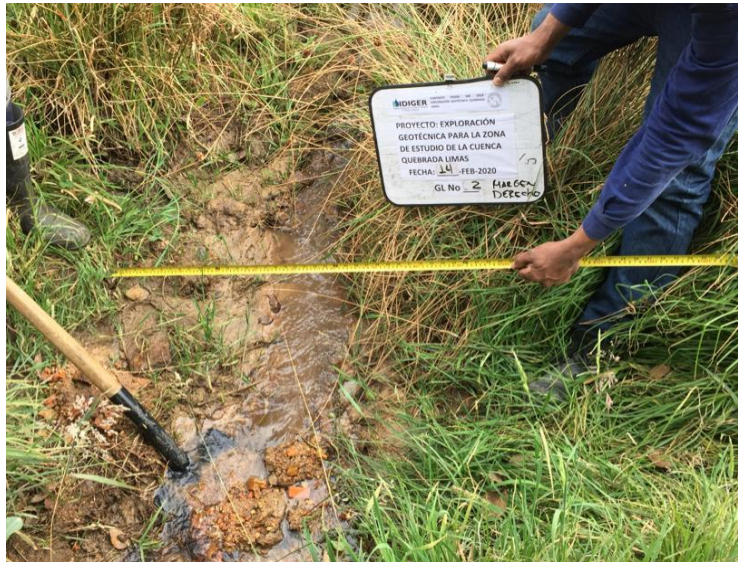
Figura 24 Ilustración del proceso de recolección de muestras de lecho para ensayos de granulometría

A manera de ilustración se presenta en la Figura 24 la fotografía de una de las muestras tomadas en donde se puede observar el factor de escala, la identificación del punto y la forma de toma. En la Figura 25 se presenta un detalle del tamaño de los granos de la muestra, así como su correspondiente identificación. Una vez realizado el lavado de la muestra sobre el tamiz 200 se tomó fotografía y se identificaron tamaños de algunas partículas como referencia general de distribución de tamaños de la muestra, como se presenta en la Figura 26.

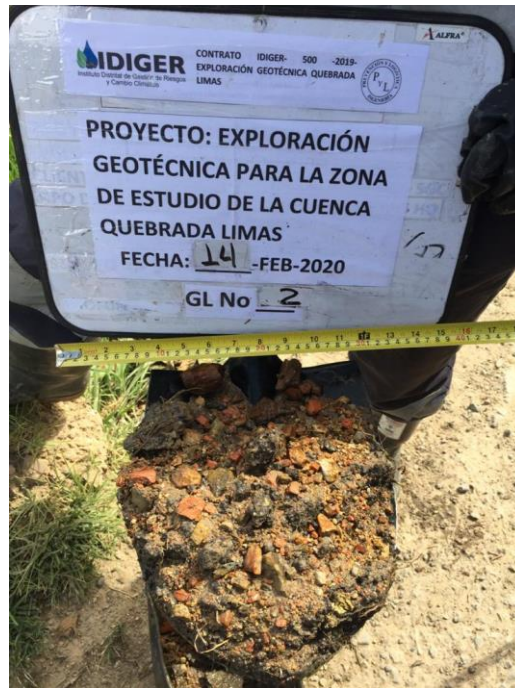
Figura 25 Detalle de la forma de identificar los tamaños de los granos del suelo en relación con la escala indicada en el flexómetro
