OFICINA DE PREVENCIÓN DE EMERGENCIAS OPES

CONCEPTO TECNICO No. 11

BARRIO: San Luis

Riesgo Alto por Inundación

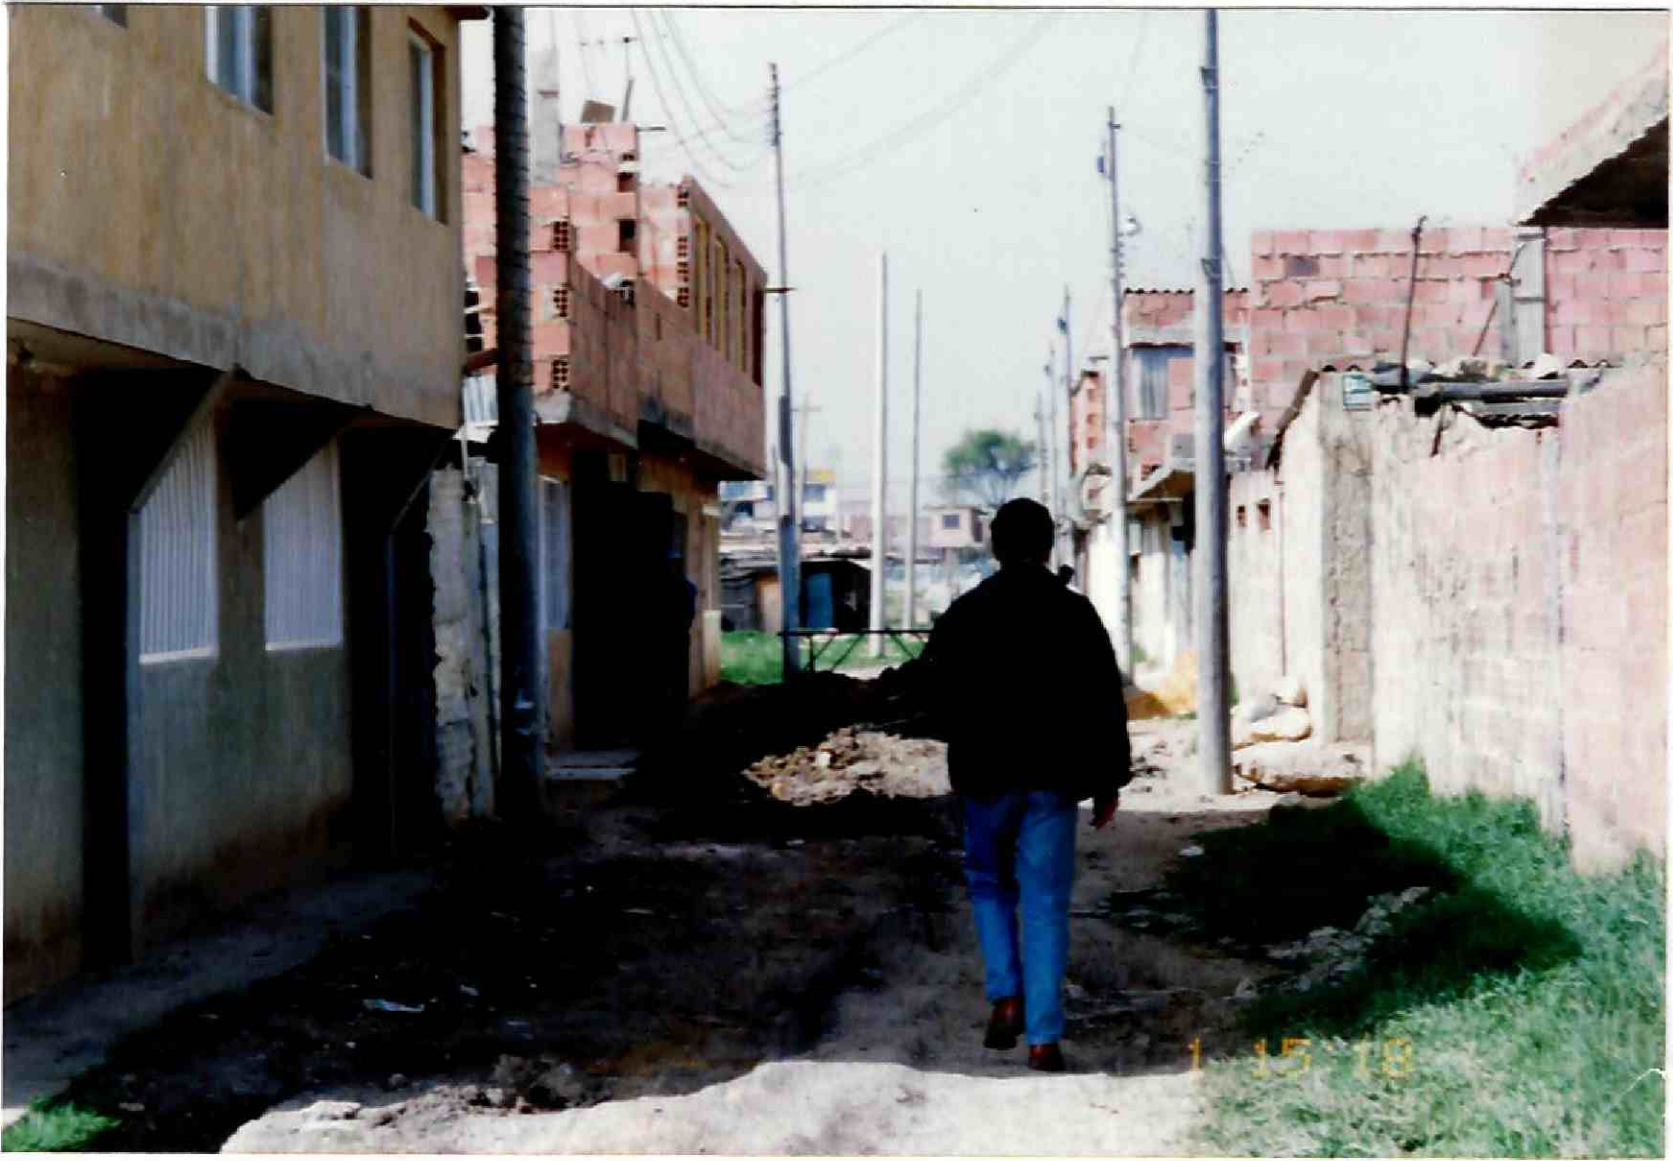
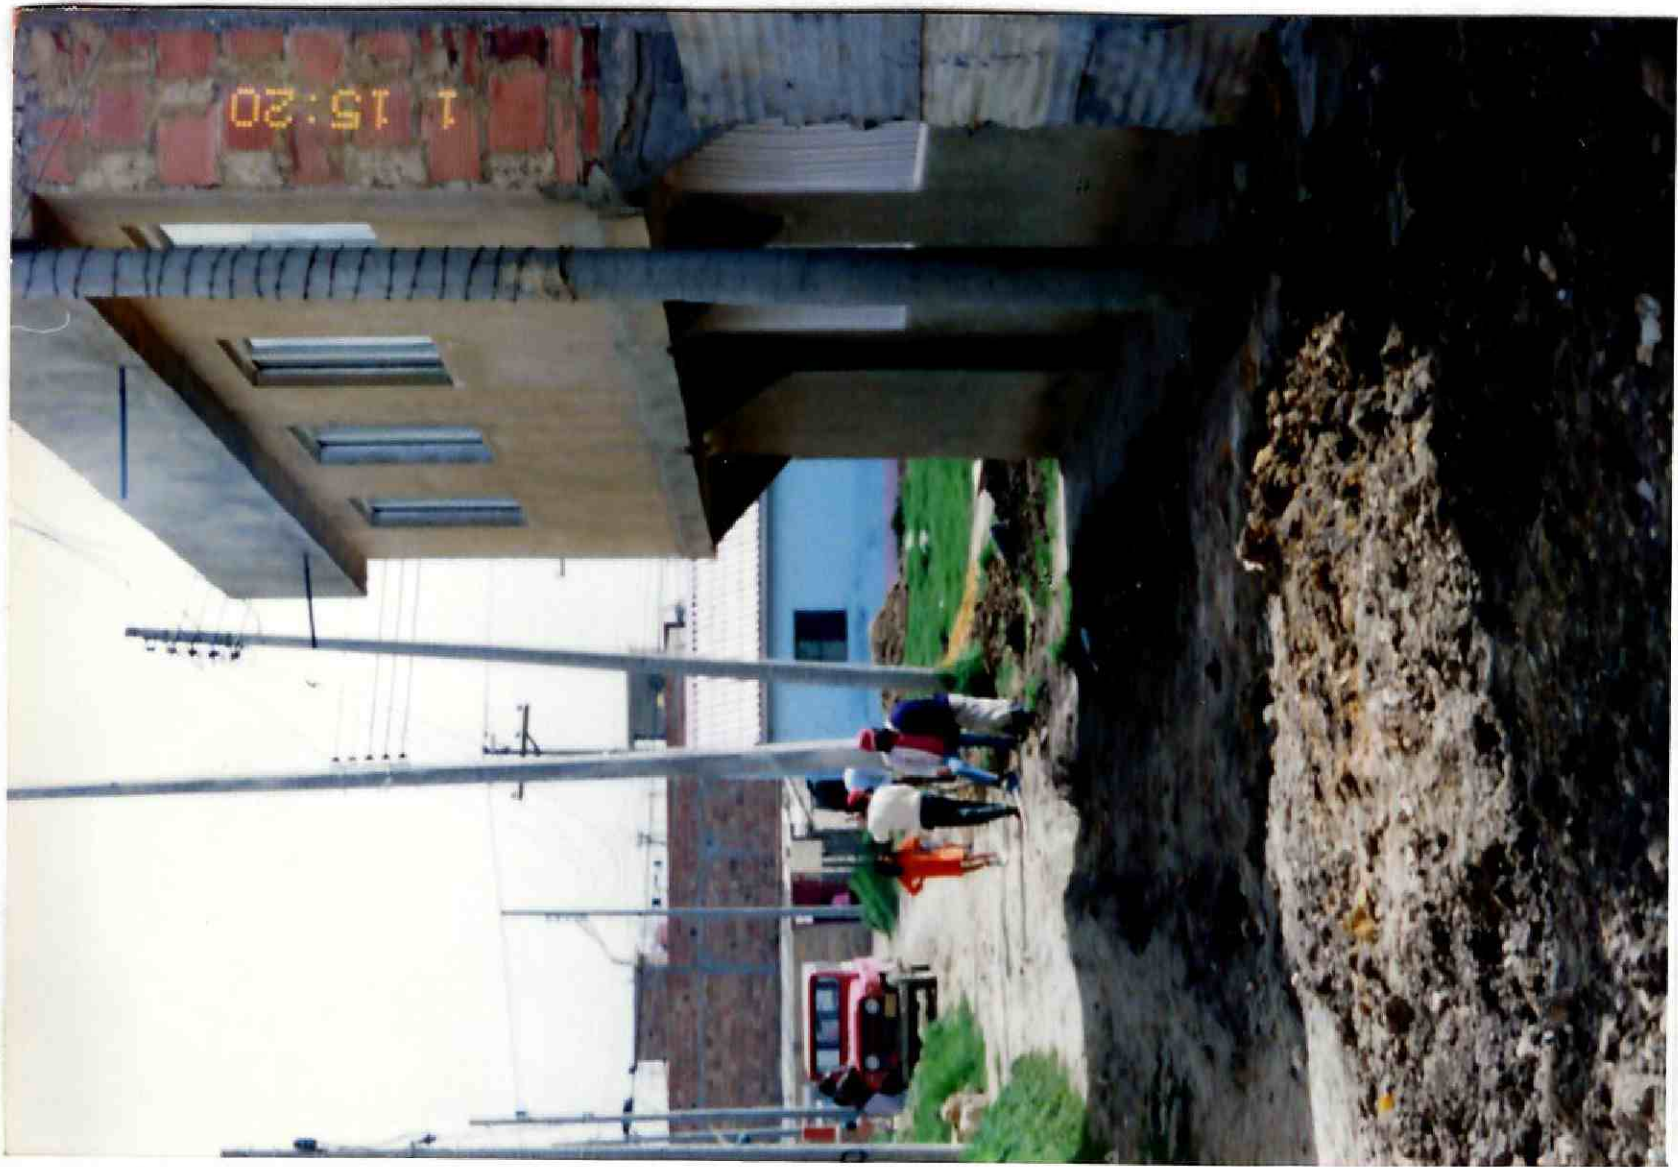
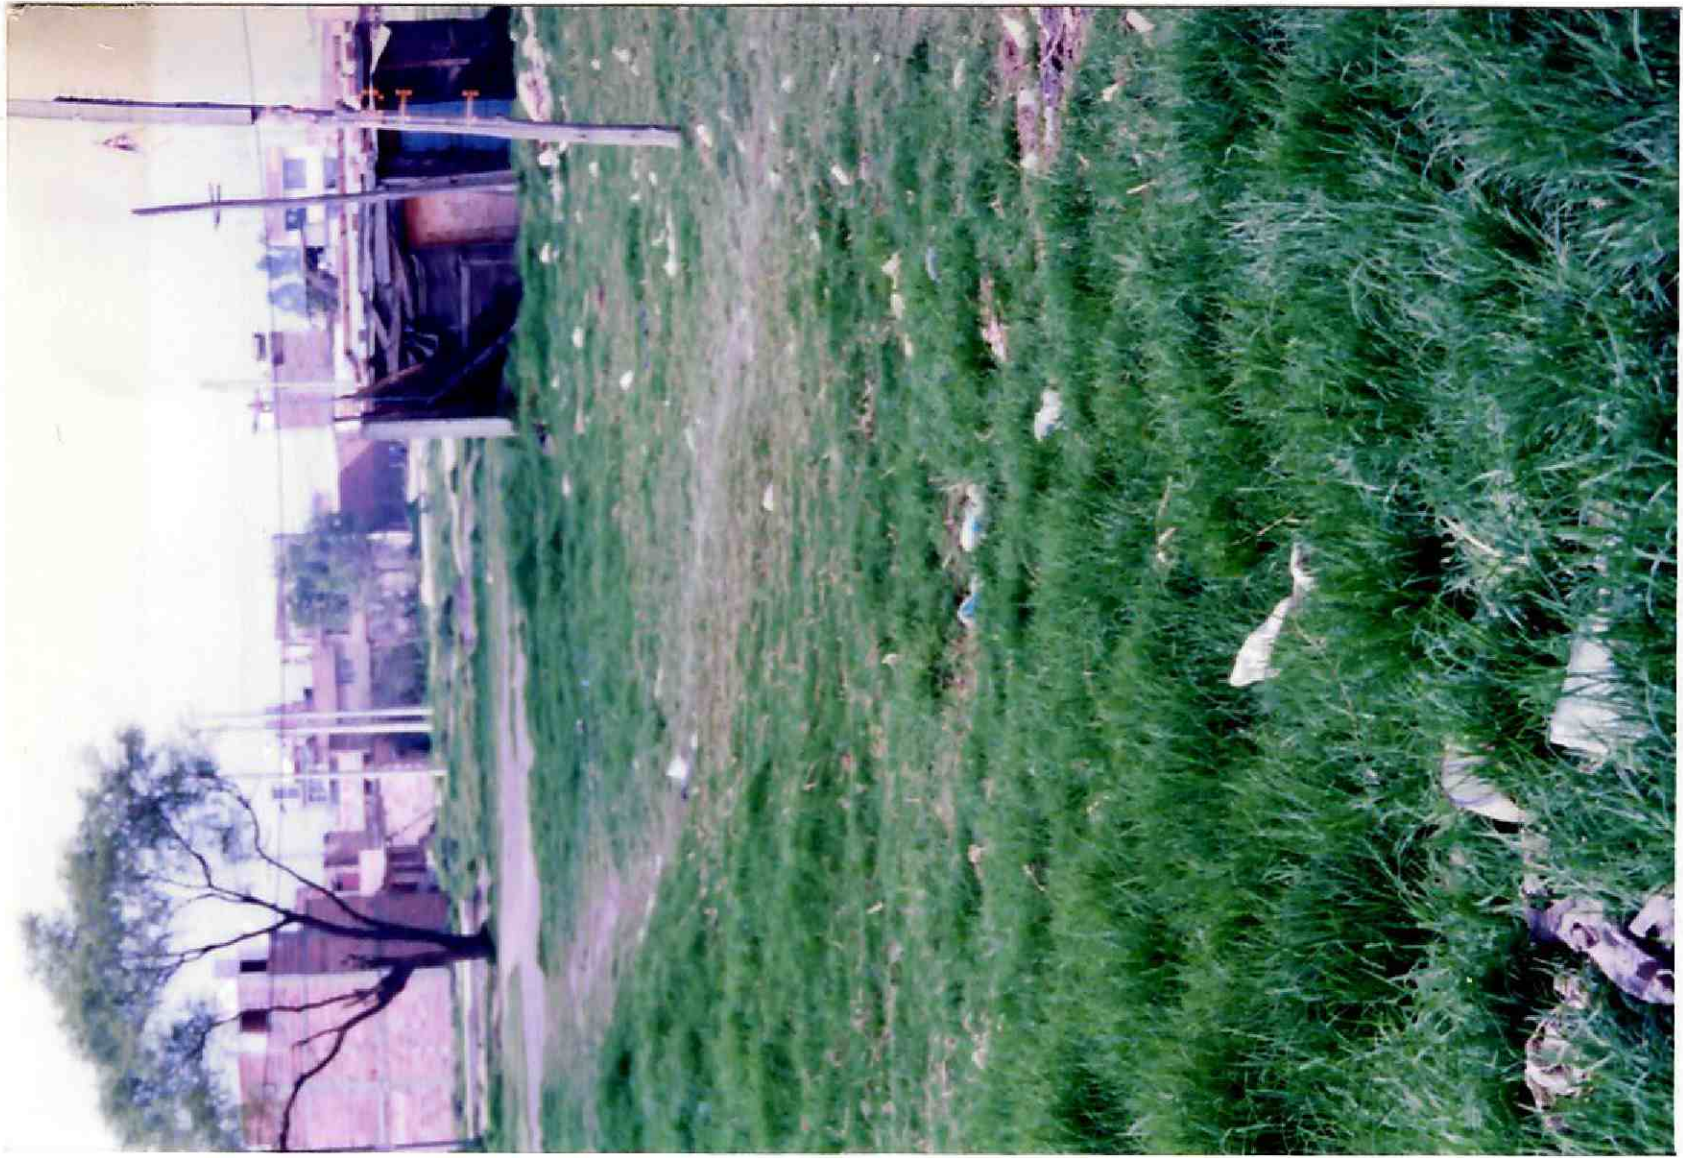
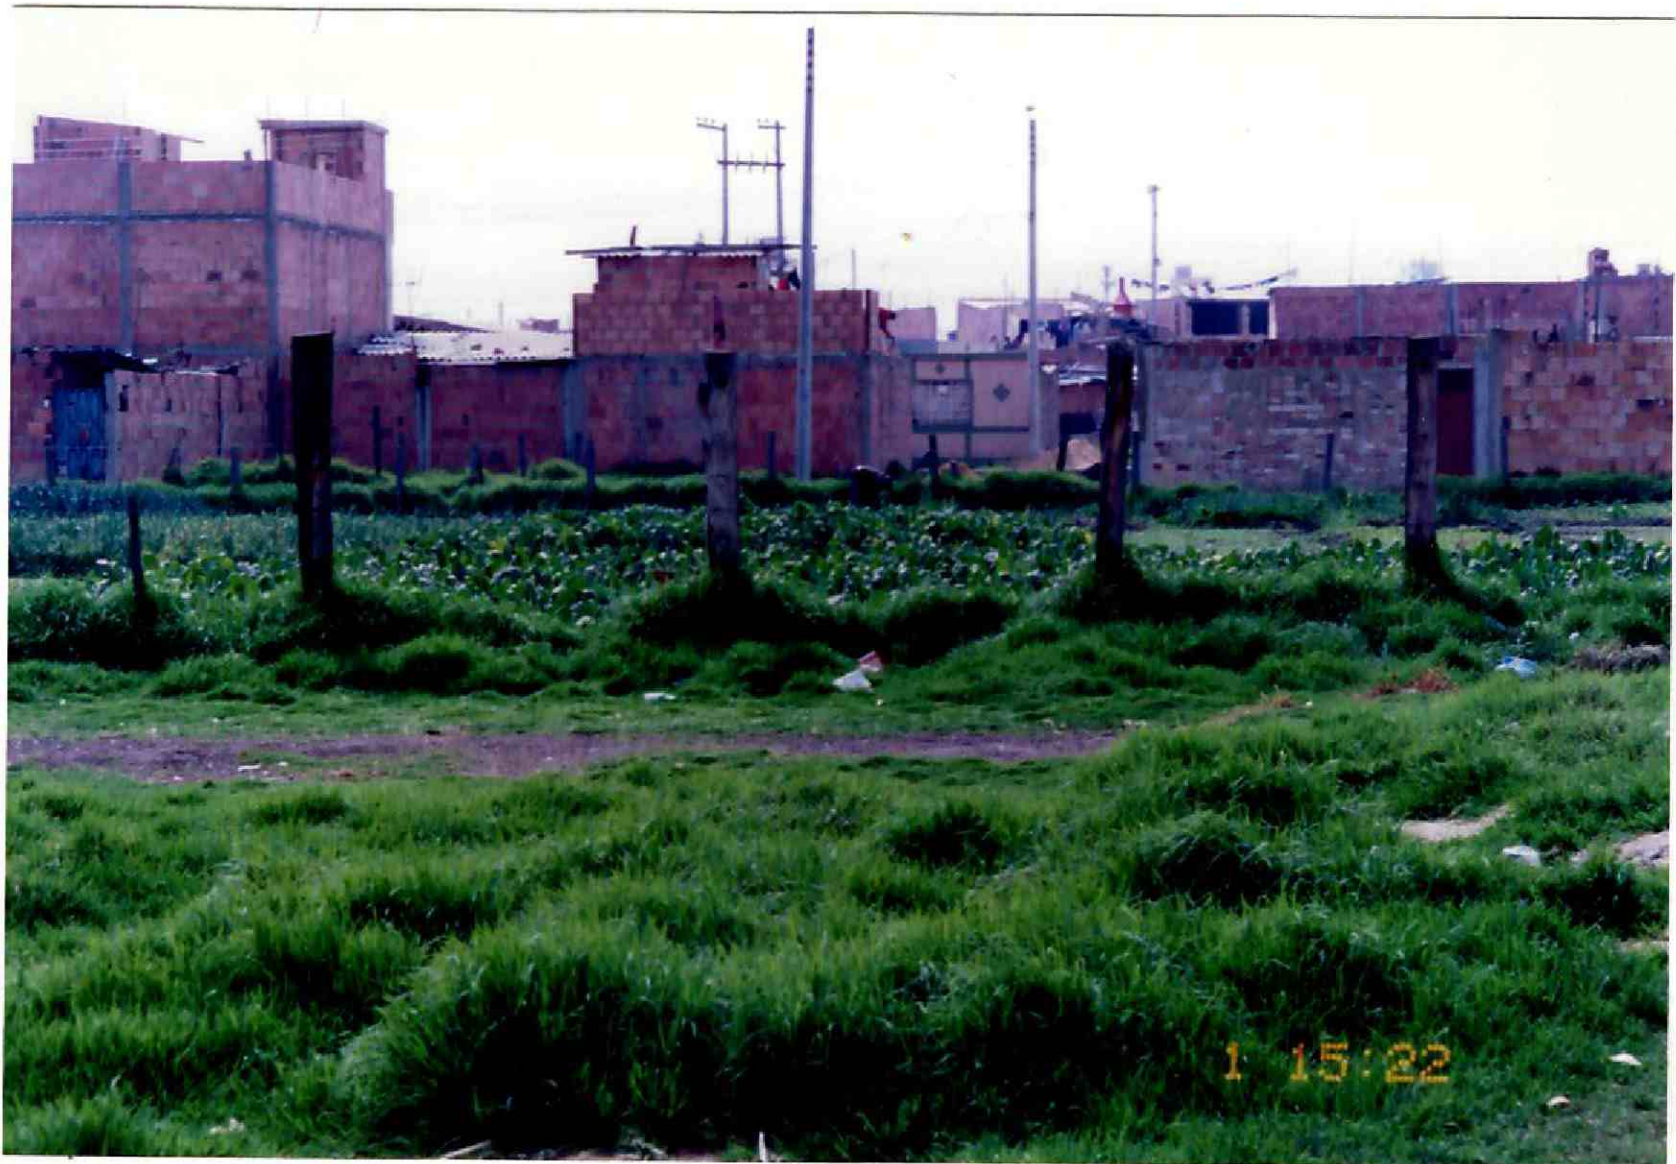
La zona presenta topografía plana y no tiene redes de alcantarillado de aguas lluvias. Geológicamente estable.

ESTUDIOS CONOCIDOS	RIESGO	JUSTIFICACION TECNICA	CONSIDERACIONES Y RECOMENDACIONES
<p>L-15-18 L-15-20 L-15-22 L-15-21.</p>	<p>AUTO. (INUNDACION AMBIENTAL)</p>	<p>NO PUEDE DEBER DE ABANDONAR ESTA EN CONSTRUCCION TOPOGRAFIA PLANA, NO PRESENTA REJES DE AGUA, Lluvias, por lo tanto el RIESGO ES INMINENTE. GEOLOGICAMENTE ESTABLE TOPOGRAFIA PLANA.</p>	<p>000002</p>

ESTUDIOS CONOCIDOS	RIESGO	JUSTIFICACION TECNICA	CONSIDERACIONES Y RECOMENDACIONES
<p>VER FOTOS 1-15-18 1-15-20 1-15-21 1-15-22</p>	<p>ALTO: INUNDACIÓN AMBIENTAL.</p>	<p>ZONA PLANTA SIN ALCANTARILLADO DE A. LUVIAS LO CUAL HACE QUE EL AGUA NO CORRA Y SE APOCE ORIGINANDO PROBLEMAS DE INUNDACIÓN Y AMBIENTAL OCACIONANDO PROBLEMAS AFTRA LA POBLACIÓN.</p>	<p>- SIN SERVICIOS (E.A.A.B.). - RED VIAC</p>

Red Vial
Alcantarillado de aguas lluvias
