CONCEPTO TECNICO No. 23

BARRIO: Altamira

UBICACION: Carretera antigua Bogotá-Villavicencio costado derecho.

Riesgo medio por desestabilización del terreno y por inundación

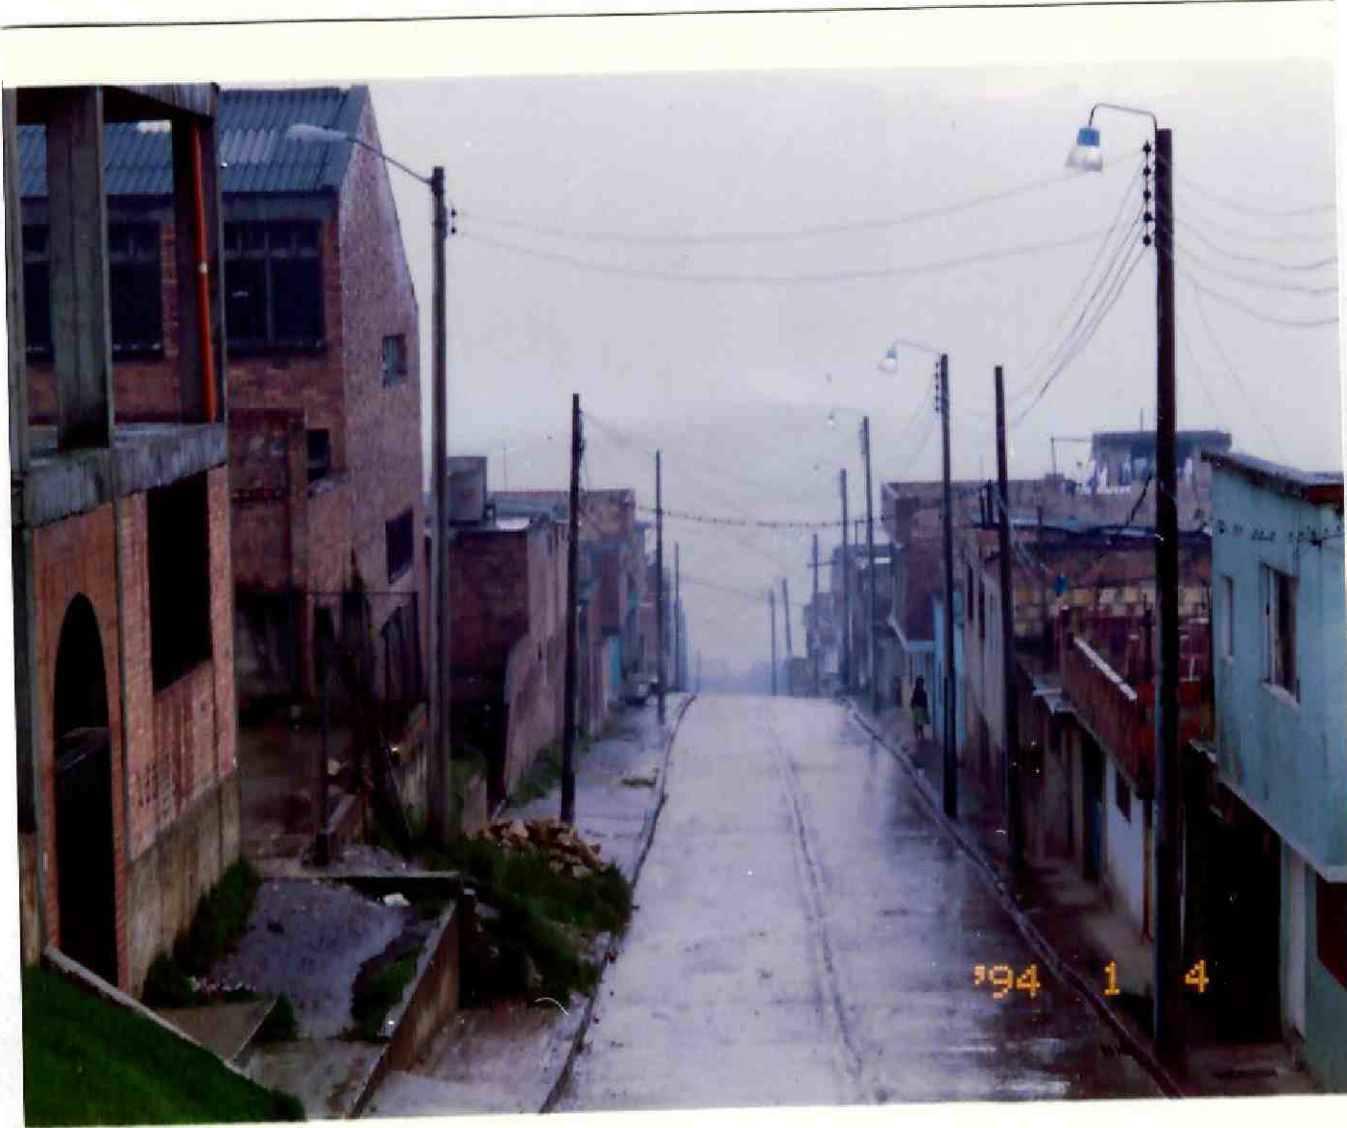
ESTUDIOS CONOCIDOS	RIESGO	JUSTIFICACION TECNICA	CONSIDERACIONES Y RECOMENDACIONES
<p>VER FOTOS 94-1-4</p>	<p>NINGUNO EN TRAMOS PAVIMENTADOS. EN ZONAS NO PAVIMENTADAS, RIESGO DE ABLASTRE DE MATERIAL</p>	<p>• BUEN DRENAJE • VÍAS PAVIMENTADAS (ALGUNAS) • EN LA PARTE QUE BORDEA LA CARRETERA A ORIENTE EXISTEN VÍAS SIN PAVIMENTAR Y SIN ACABARILLADO LO CUAL SUMADO A QUE LAS VÍAS (ALGUNAS) NO ESTAN PAVIMENTADAS, SE PRESENTA ABLASTRE DE MATERIAL OCACIONANDOLE PROBLEMAS A LOS HABITANTES... • Teneno pendiente</p>	<p>• MANTENER CONDICIONES ACUAGES... DONDE SE ENCUENTREN BUENAS CONDICIONES FISICAS • EN OTRAS ZONAS (VER FOTOS) PAVIMENTAR Y CONSTRUIR BARRILLOS PARA QUE EXISTA UN BUEN DRENAJE EN LA ZONA... • AL BORDE DE LA CARRETERA DE ORIENTE SE ESTA CONSTRUYENDO UN CANAL CUYO CAUDAL ES MUY CONVENIENTE PARA REDUCIR EL CAUDAL EN EL BARRIO ACTAMIRA...</p>

Control de explotación de canteras
Construcción de Alcantarillado
