Alcaldía Mayor de Santafé de Bogotá

CONCEPTO TECNICO No. 33**FECHA SOLICITUD:** Noviembre 18 de 1994.**FECHA DE EMISION:** Diciembre 6 de 1994.**ENTIDAD SOLICITANTE:** Departamento Administrativo de Planeación Distrital.**BARRIO:** Millán (Sauces)**LOCALIDAD:** Ciudad Bolívar**UBICACION:** Cra. 19 D con calle 66 sur.**REF. OPES:** 1267**CONTENIDO****TIPO DE RIESGO:**

Concepto tecnico No. 33
Sauces Millan

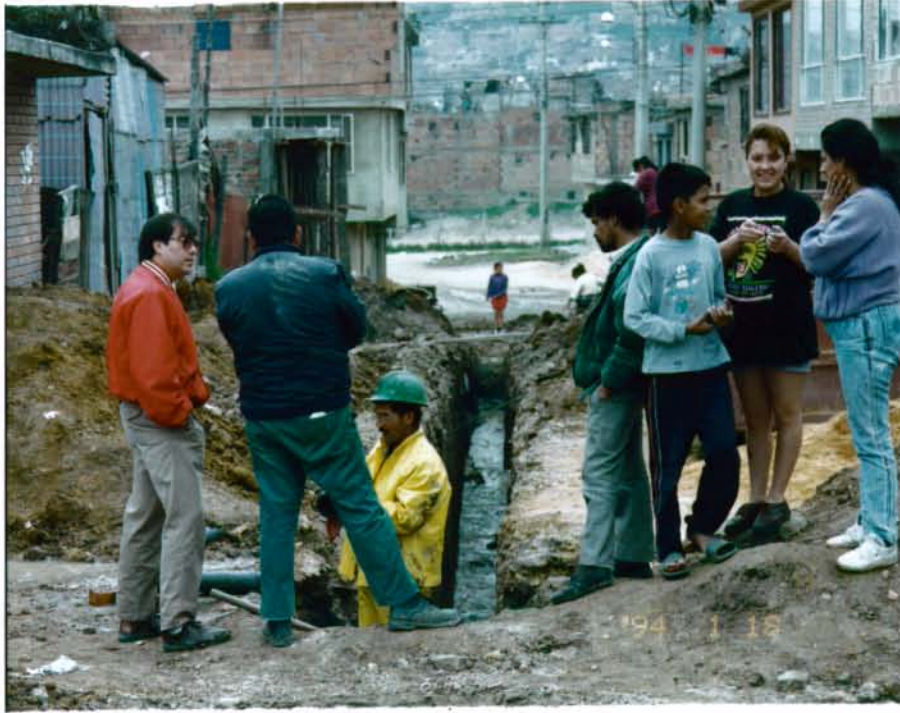
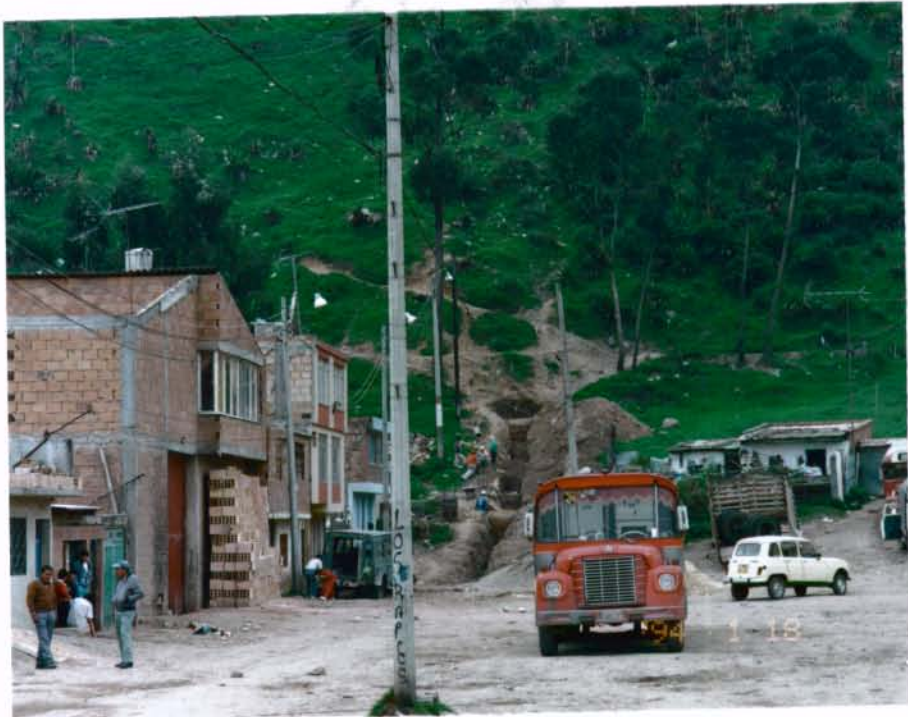
GEOLOGICAMENTE SE ENCUENTRA EN UNA ZONA PLANA LIMITADA POR UN CERRO QUE POSEE BUENA CAPA VEGETAL EL ARRASTRE DE MATERIAL Y LA NO PRESENCIA DE SOMBREROS ES EL FENOMENO PRESENTE EN EL SECTOR. SE ENCUENTRA EN PROCESO DE DESARROLLO, LA COMUNIDAD INFORMA QUE SE ESTAN HACIENDO OBRAS COMO SE APRECIA EN LAS FOTOGRAFIAS.

HAUETO ADECUADO DE LA RED DE ACANTALAMIENTO TENER CONTROL EN LAS OBRAS DE VIAS. (PAVIMENTACION Y CONSTRUCCION DE DESAGUES.) CANTALIZAR ENCOMENTAS POSIBLES DEL CERRO.
