**CONCEPTO TÉCNICO OPES**

FECHA VISITA: Dic 17/94

BARRIO: San Luis OTOS del COBO

LOCALIDAD: Chapinero

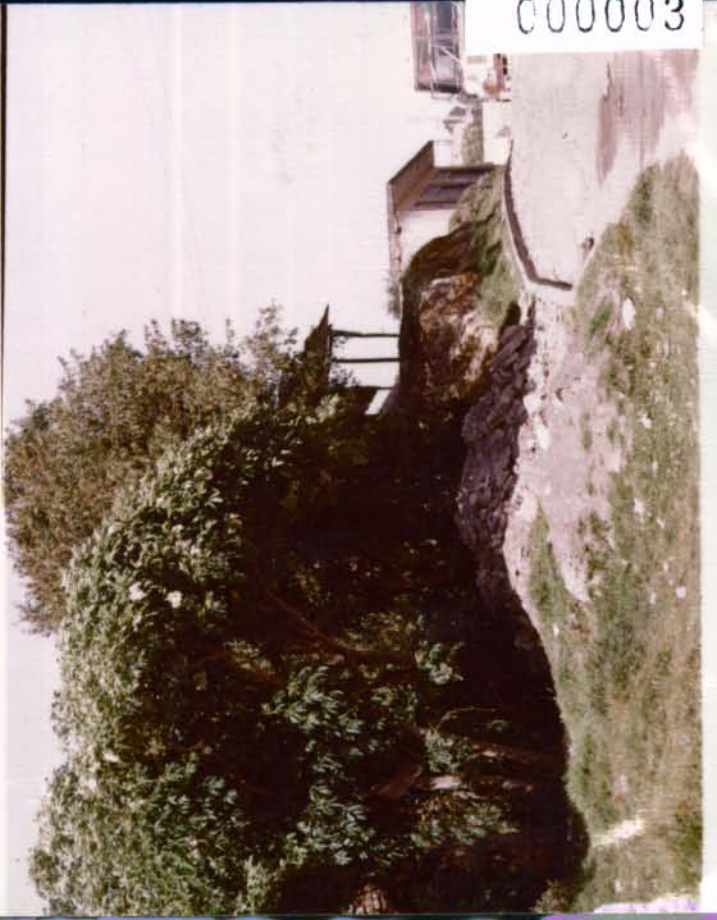
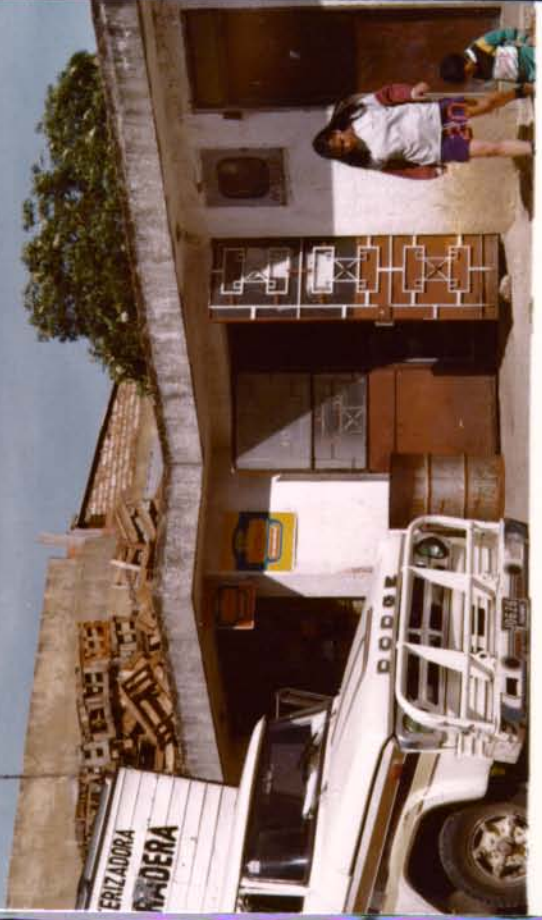
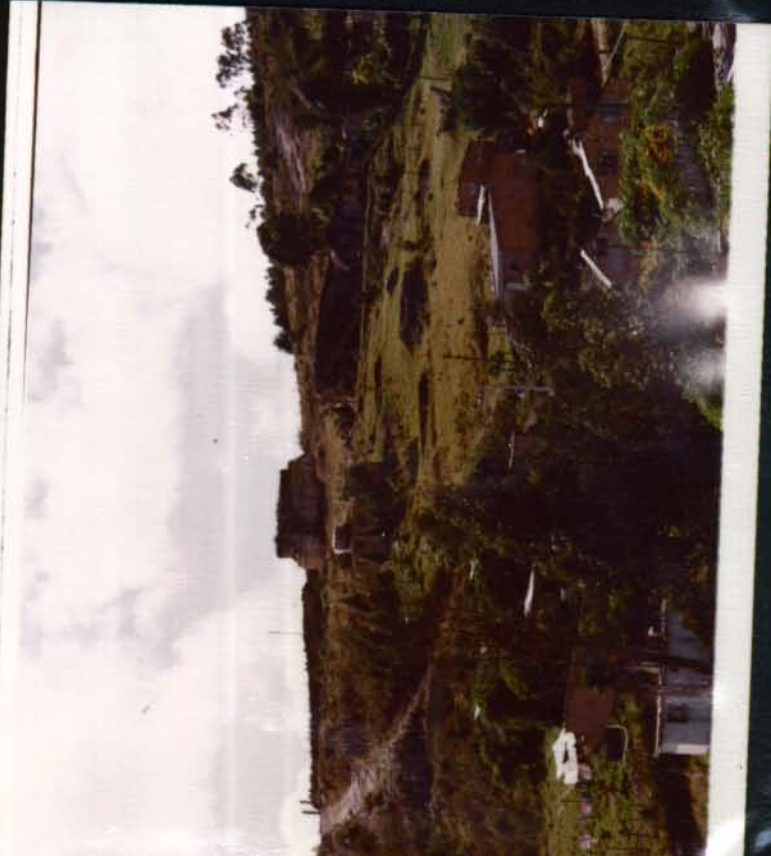
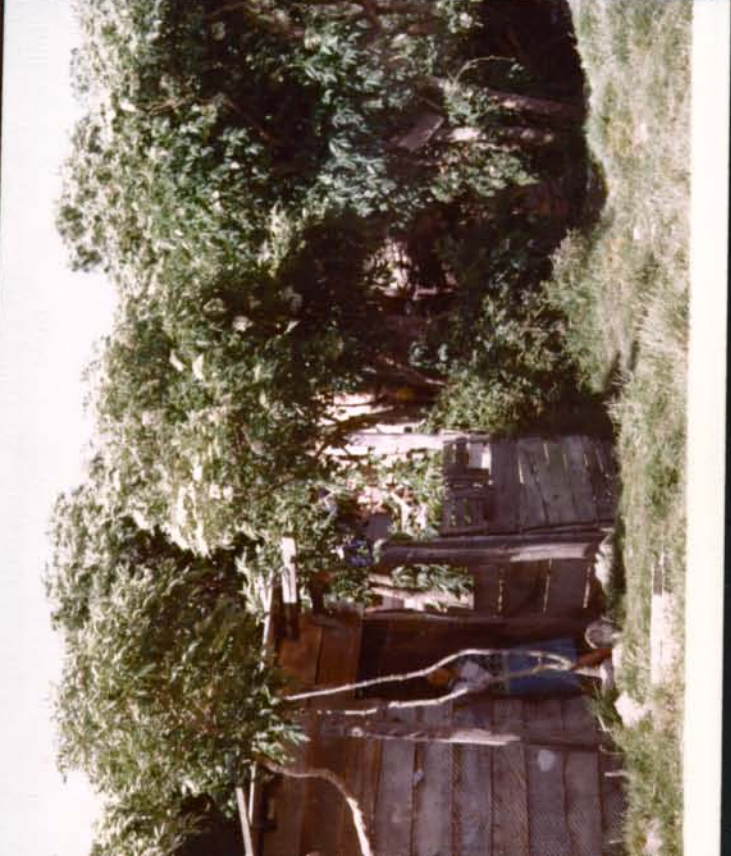
Ver Foto 94-2-20

La Via de Acceso Principal esta totalmente pavimentada.  
AS INTORNAS DEL BARRIO SIN PAVIMENTAR

GEOLOGICAMENTE SE ENCUENTRA EN UNA ZONA ESTABLE,  
NO PRESENTA MAYOR CARRERA DE DESLIZO DESDE EL PTO DE  
VISTA GEOLOGICO

COMO SUS VIAS NO ESTAN DOCUMENTADAS EN EPOCA DE  
INVIERNO HAY ACUMULO DE MATERIAL SUELTO QUE  
SE ENCUENTRA EN LA VIA, ESTO OCASIONA OBSTRUCCIONES  
EN LA VIA.

ANEXAR Y HACER MANTENIMIENTO A LA RED VIAL  
CONSTRUCCION DE SURTIENOS DE AGUAS LUVIAS.
