CONCEPTO TECNICO No. 88

BARRIO: Unicerros

UBICACION: Cra. 2a con calle 129 Bis.

CONCEPTO TECNICO OPES

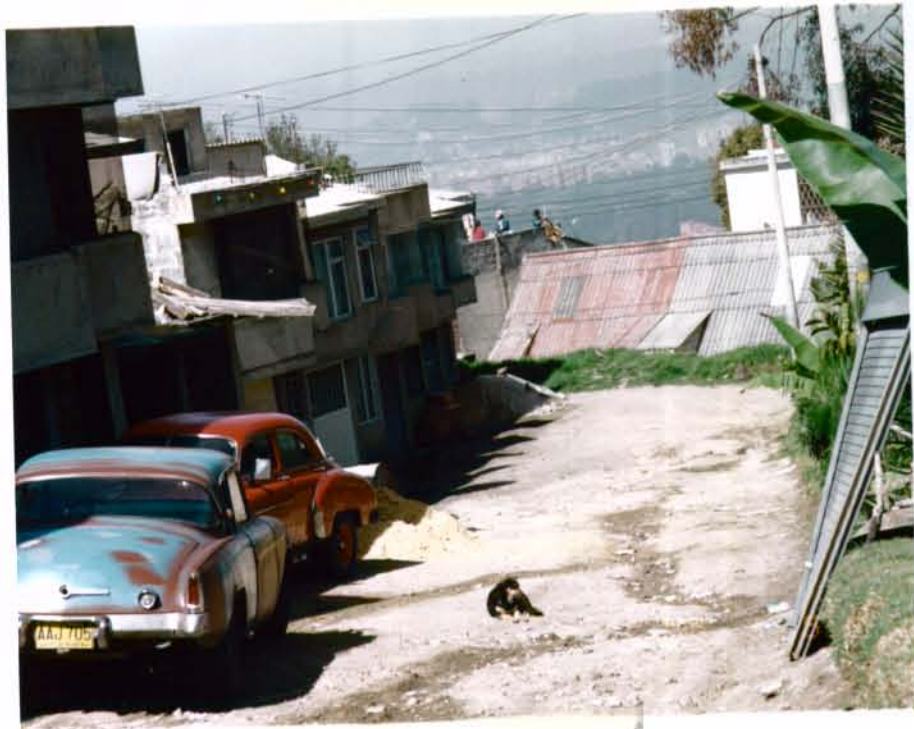
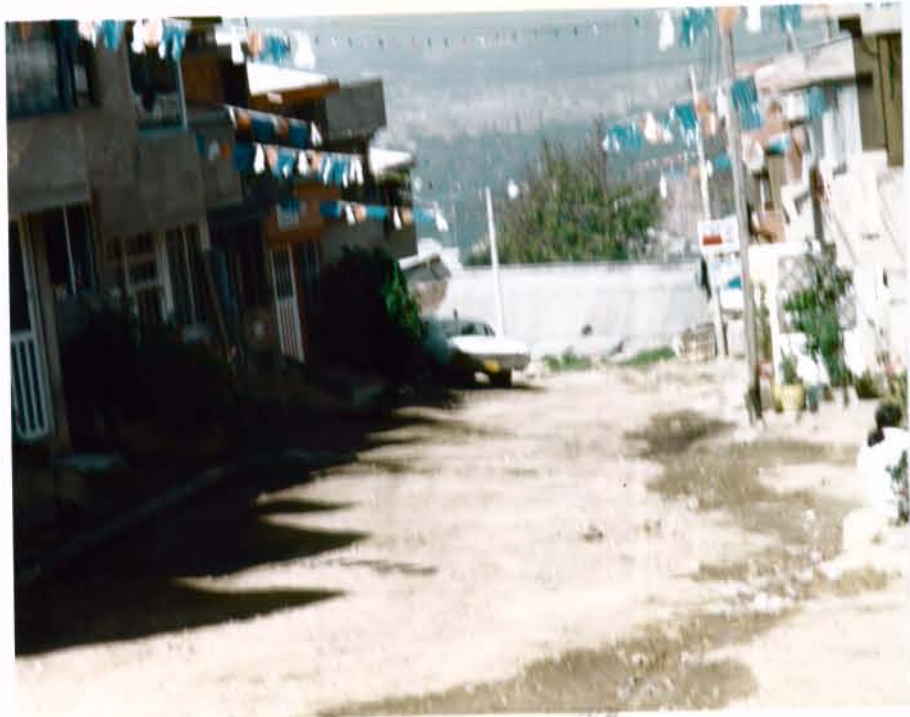
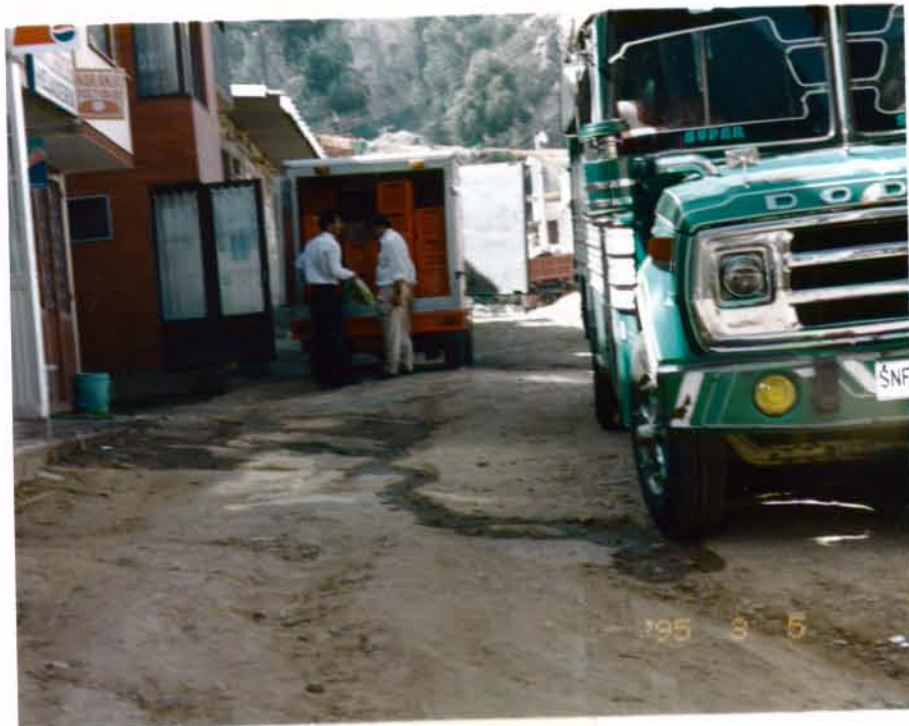
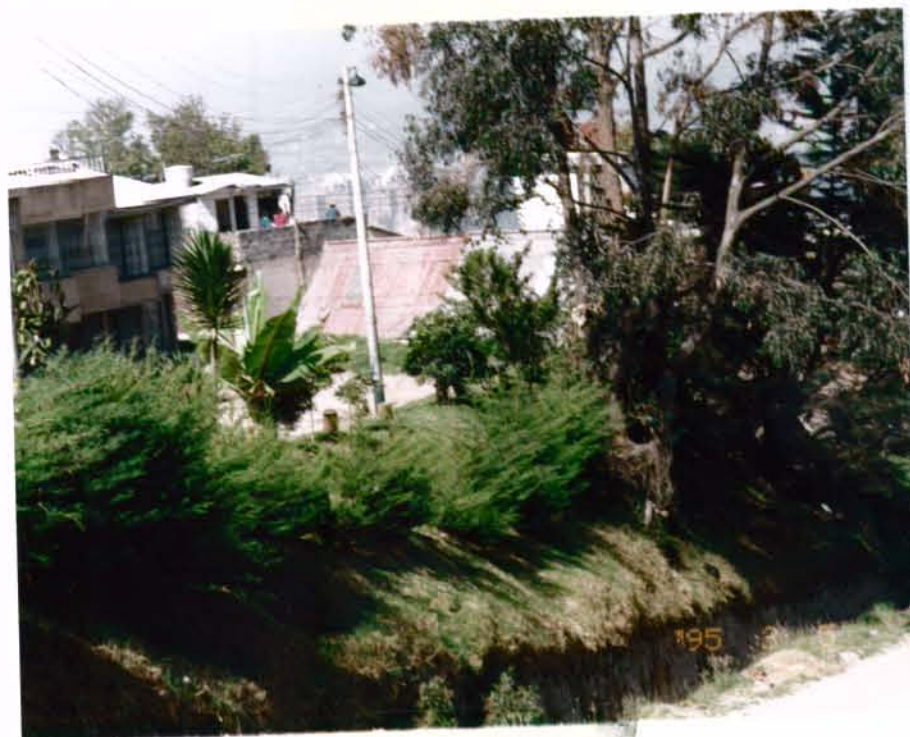
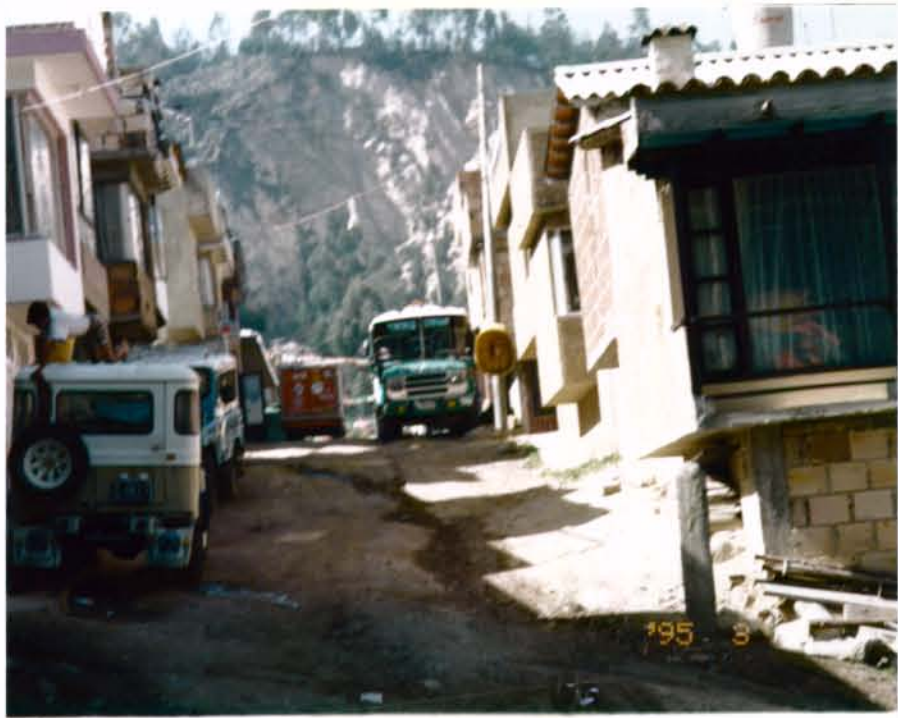
Ver fotos 95-3-5.

*EL AGUA ESTABA POR NAVIGAR DE LA PARTE ALTA (FCA ANTIOQUIA)
NO EXISTE RED DE AGUAS LUVIAS Y AGUAS NEGRAS SI
VER FOTOGRAFIAS*

VIA DE ACCESO PRUMENTASA. RED INTERNA DESTRUIDA.

GEOLÓGICAMENTE SE ENCUENTRA EN UNA ZONA SEGURA
 AL NO PASAR POR DE ABAJO LUVIAS HAY AMASADO DE
 MATERIAS Y PUEDE OCASIONAR TAPONAMIENTOS EN LAS PARTES BAJAS
 SE ENCUENTRA UBICADA EN UN SECTOR INSUBSISTENTE Y EXISTEN
 BUENAS CONSTRUCCIONES VER FOTOGRAFIAS

MEJORAR EL SISTEMA HIDRÁULICO Y LA RED VINC
