CONCEPTO TECNICO No. 90
FECHA SOLICITUD: Diciembre 29 de 1994.

BARRIO: Bulevar Sur

UBICACION: Vía al llano del barrio La Gran Yomasa.

Riesgo Bajo por Desmoronamiento y Escorrentía de Agua en Terreno Pendiente.

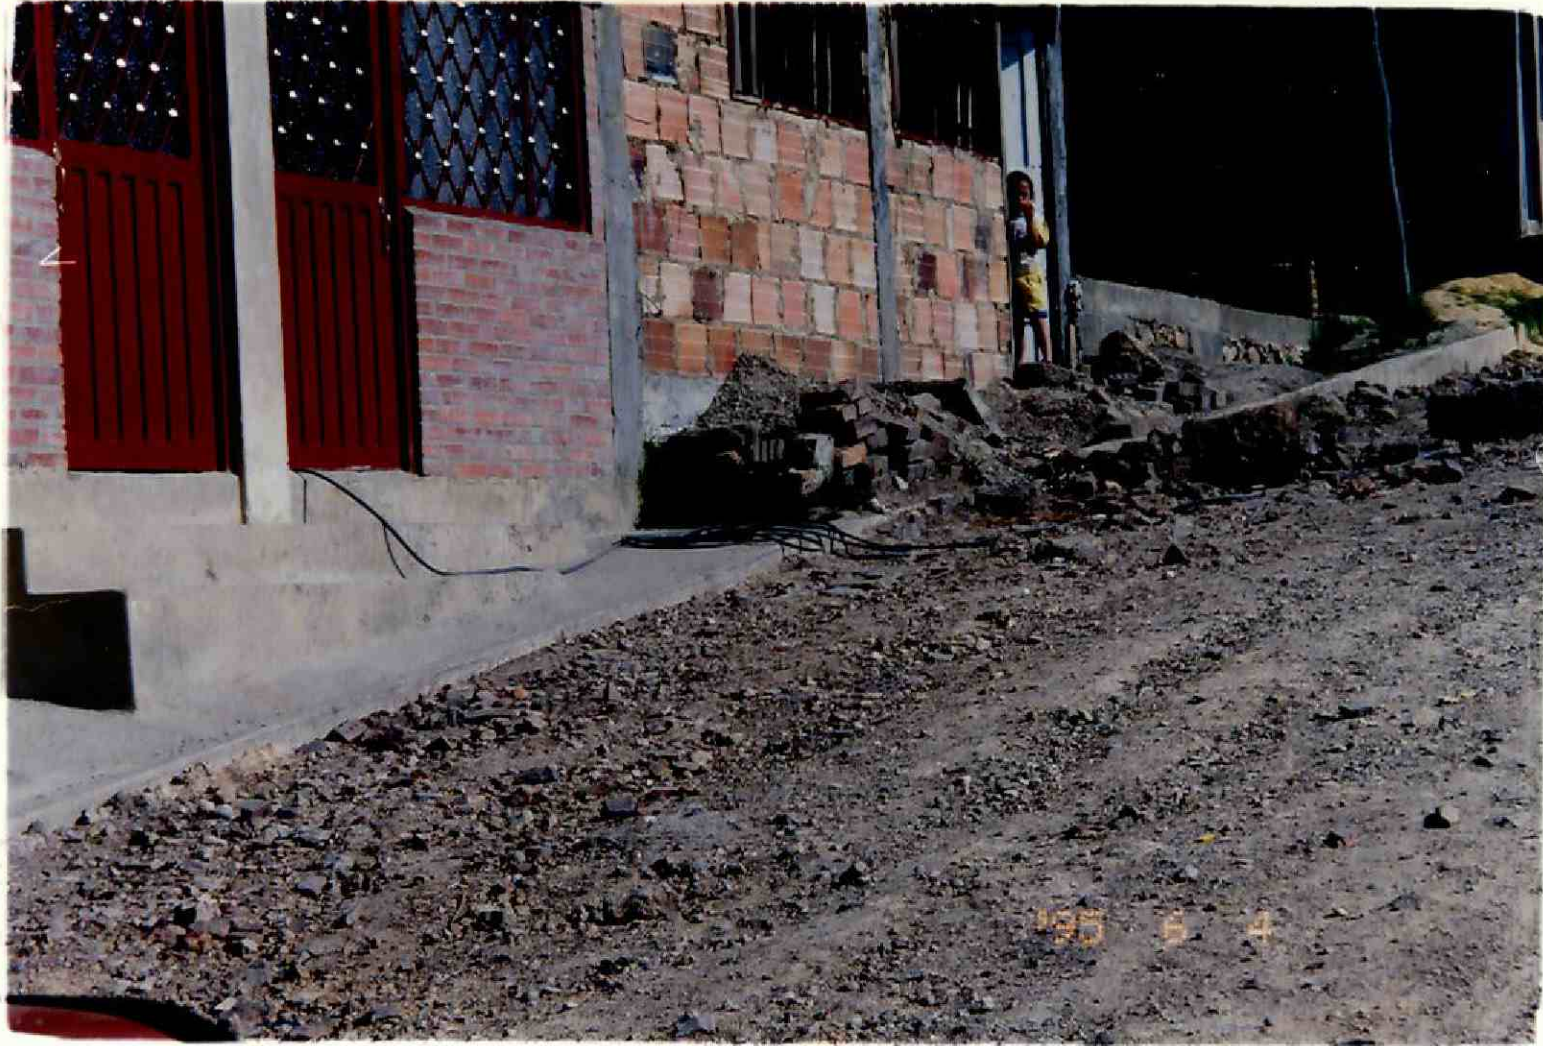
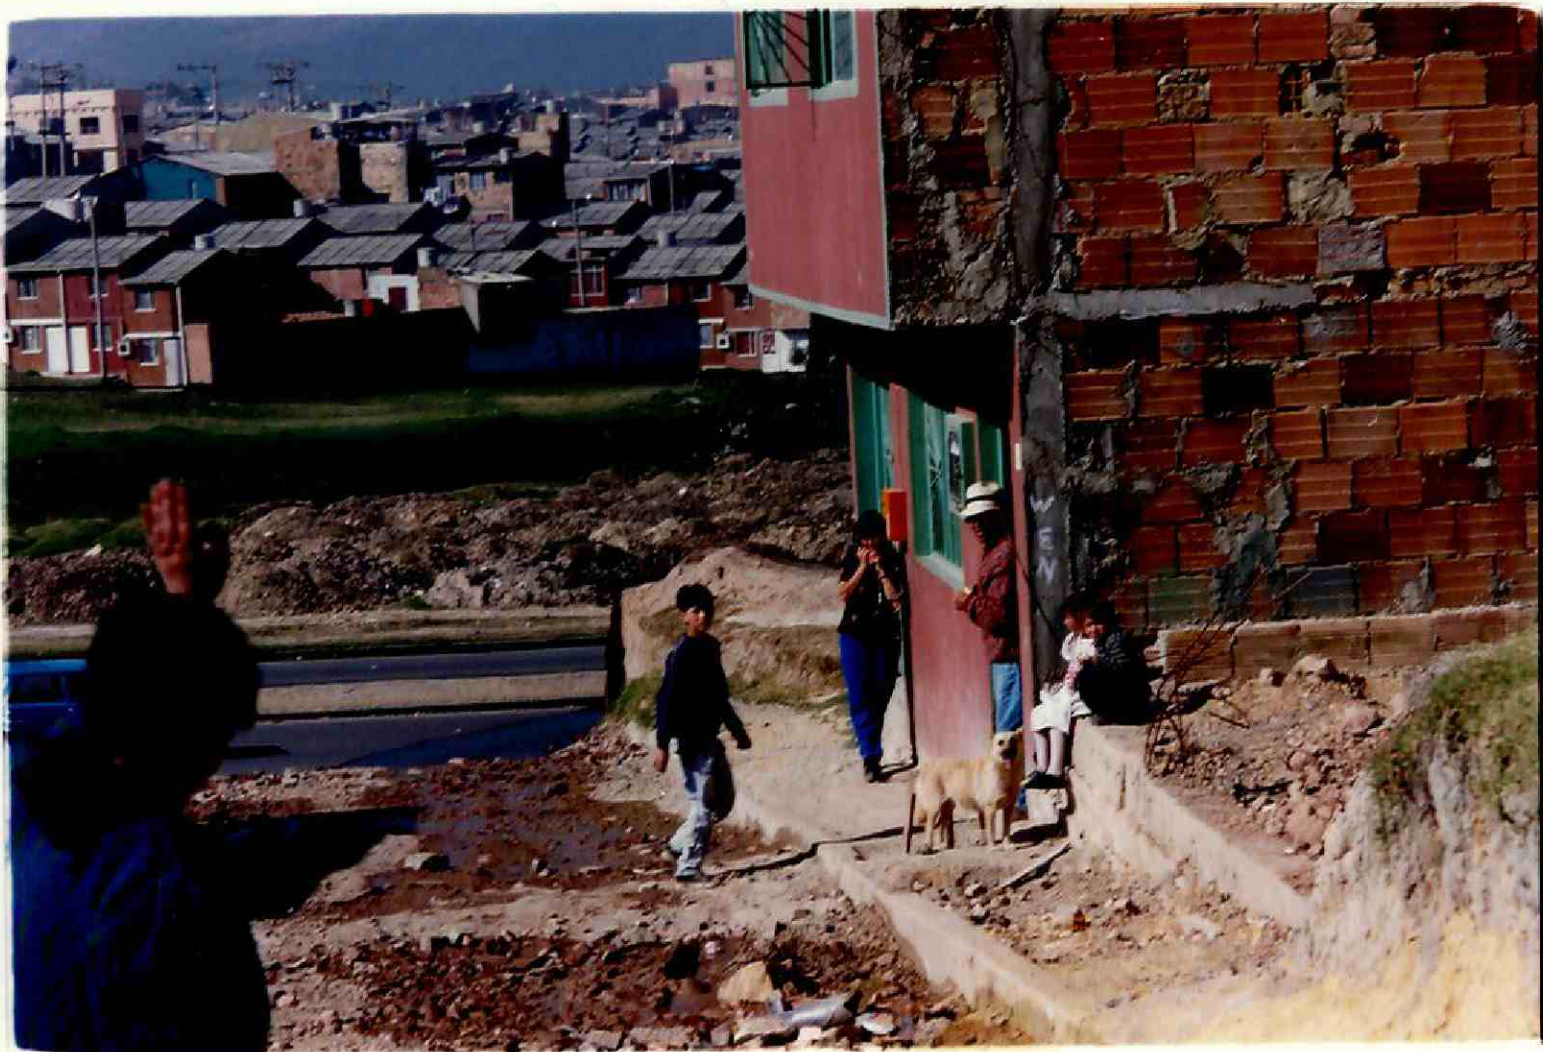
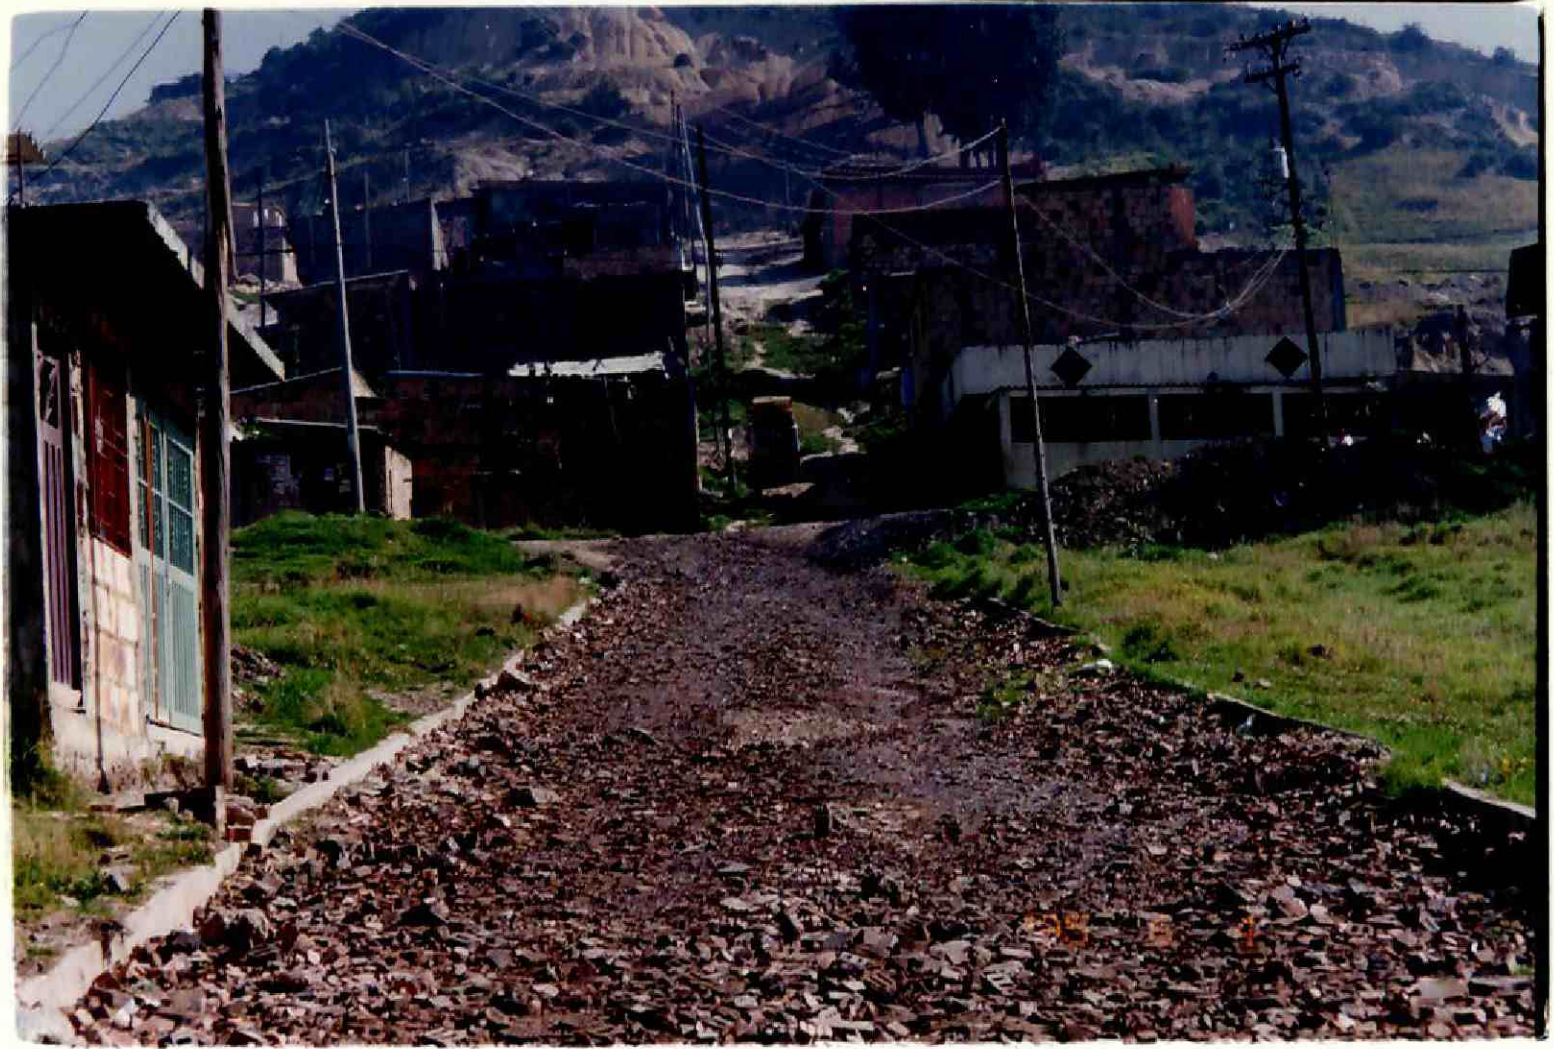
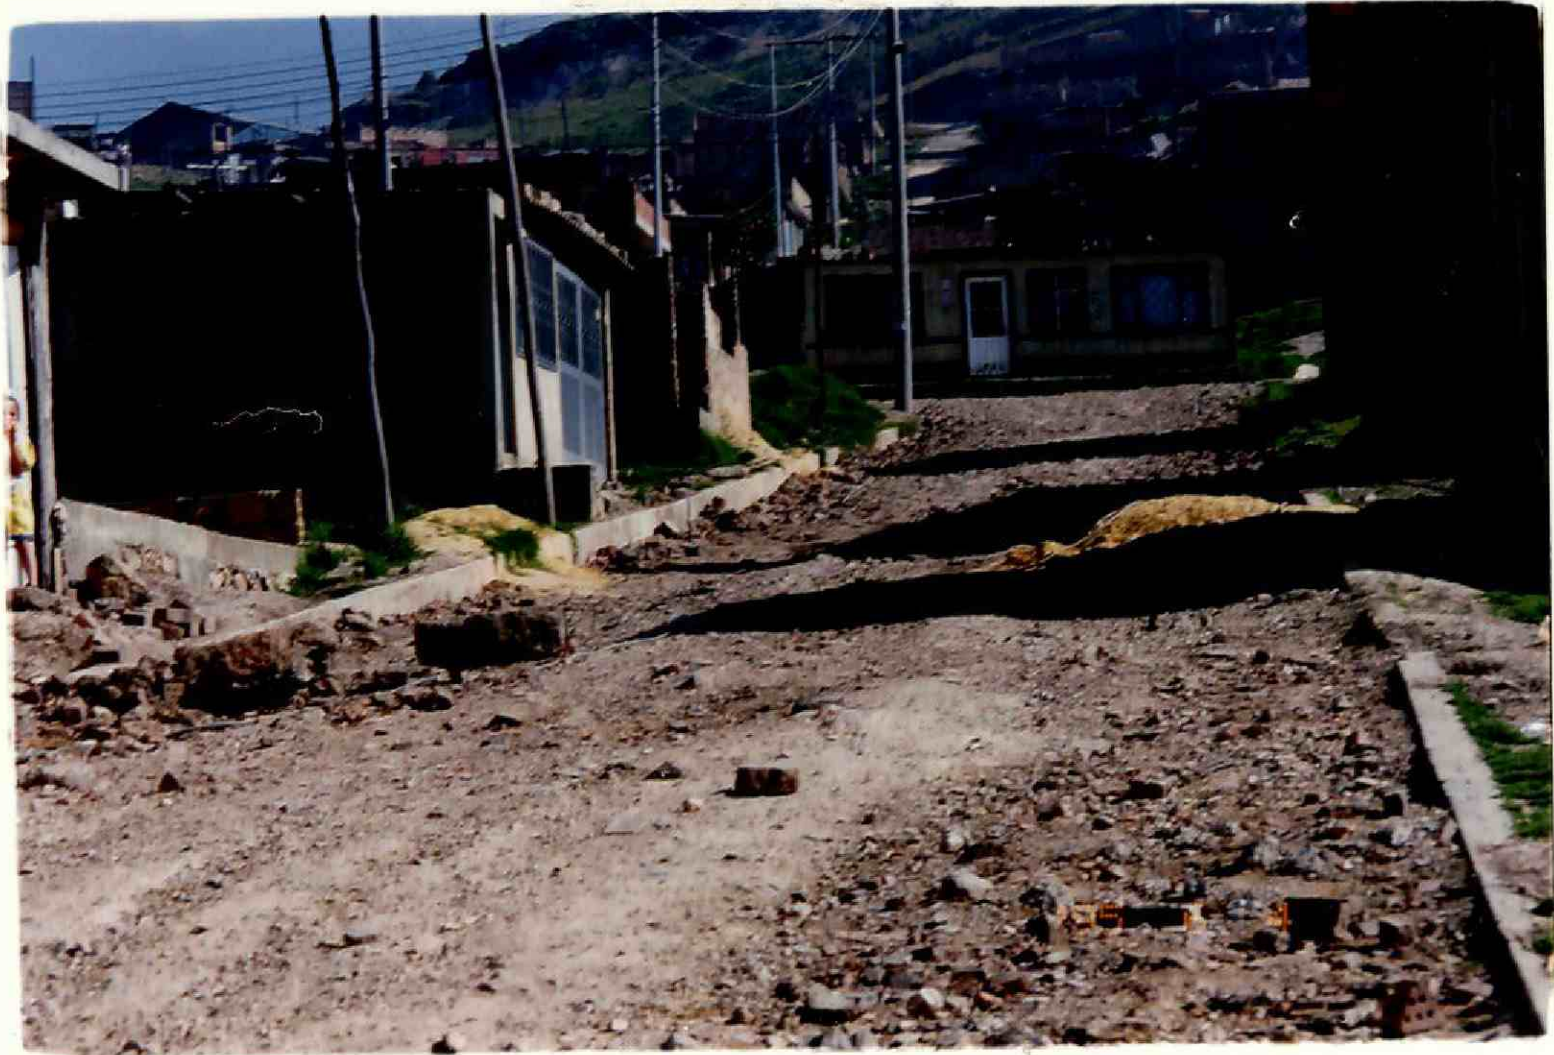
Bulevar Sur.

BAJO. - DESHOCENAMIENTO - ESCORMIENTA DE AGUA EN TERRENO CON PENDIENTE.

GEOLOGICAMENTE SE ENCUENTRA EN UNA ZONA ESTABLE SOBRE LA VIA AL HANO EN UN TERRENO CON PENDIENTE, POR ESTAR EN LA PARTE BAJA, Y SUS VIAS NO ENCONTRARON PAVIMENTADAS NI LAS DEL BARRIO DE LA PARTE SUPERIOR HAY AGRASME DE MATERIAL DE LAS PARTES ALTAS EN EPOCA DE INVIERNO POR EFECTOS DE DESMORONAMIENTO Y DESESTABILIZACION.

MEJORAR LA RED VIAC
CONTROLAR LAS CANTERAS EXPLOTADAS EN LA PARTE ALTA Y REFORZARLAS.
CONSTRUIR LA RED DE AGUAS SUBTERRANEAS PARA EVITAR POSIBLES DAÑOS O DESTRUCCIONES EN LA VIA AL HANO CARRIL DE NEBADA A BOGOTA.
CONTROLAR LAS CONSTRUCCIONES FUTURAS PARA EFECTOS QUE SE HAGAN DENTRO DE LAS NORMAS.
