<b>CONCEPTO TECNICO No. 212</b>
---------------------------------

<b>BARRIO: El Recuerdo de Santafe.</b>
--

<b>UBICACION: Carrera 121 N° 56-77 Sur.</b>
---

<b>REF. OPES: 0835</b>
------------------------

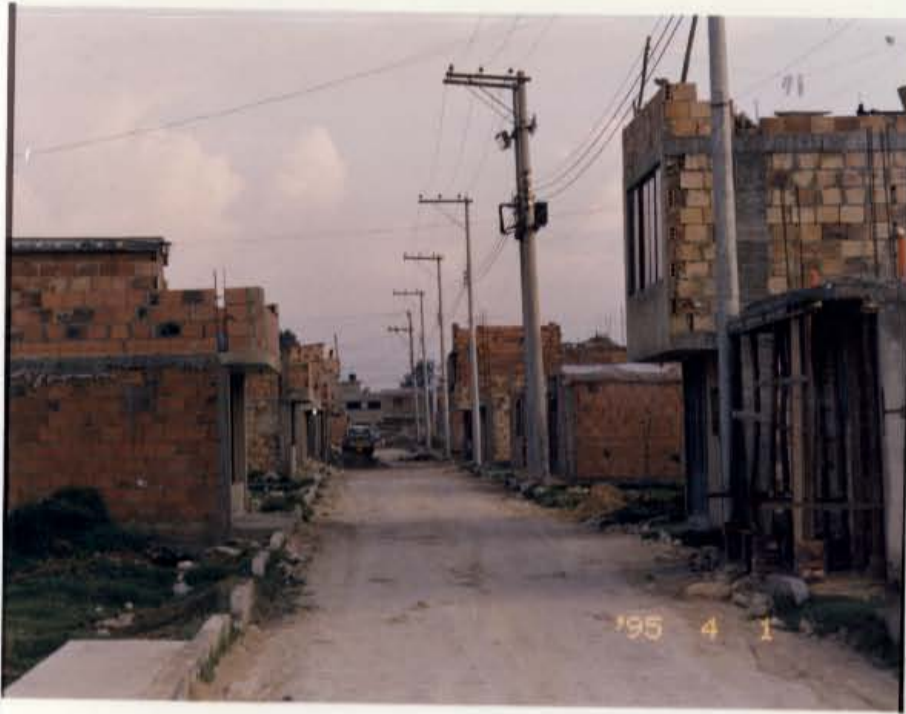
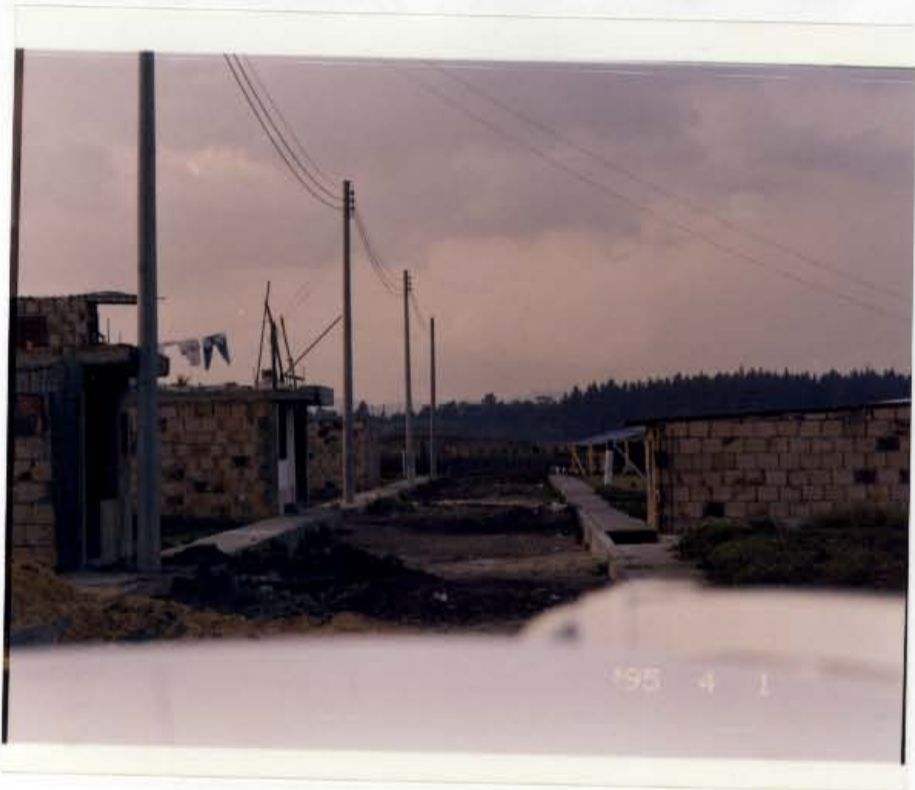
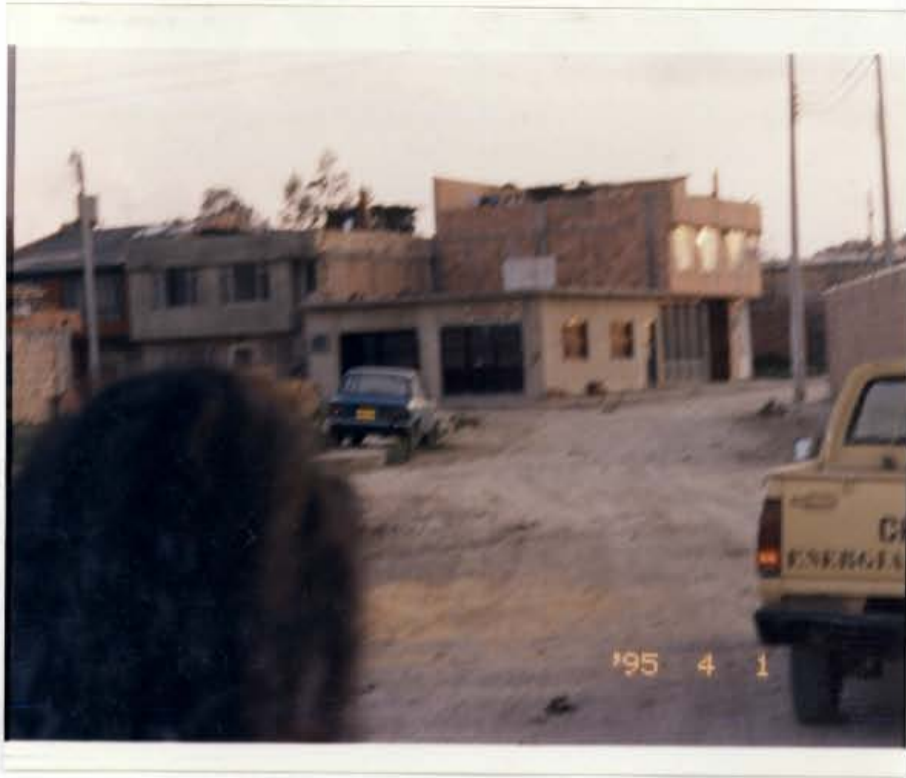
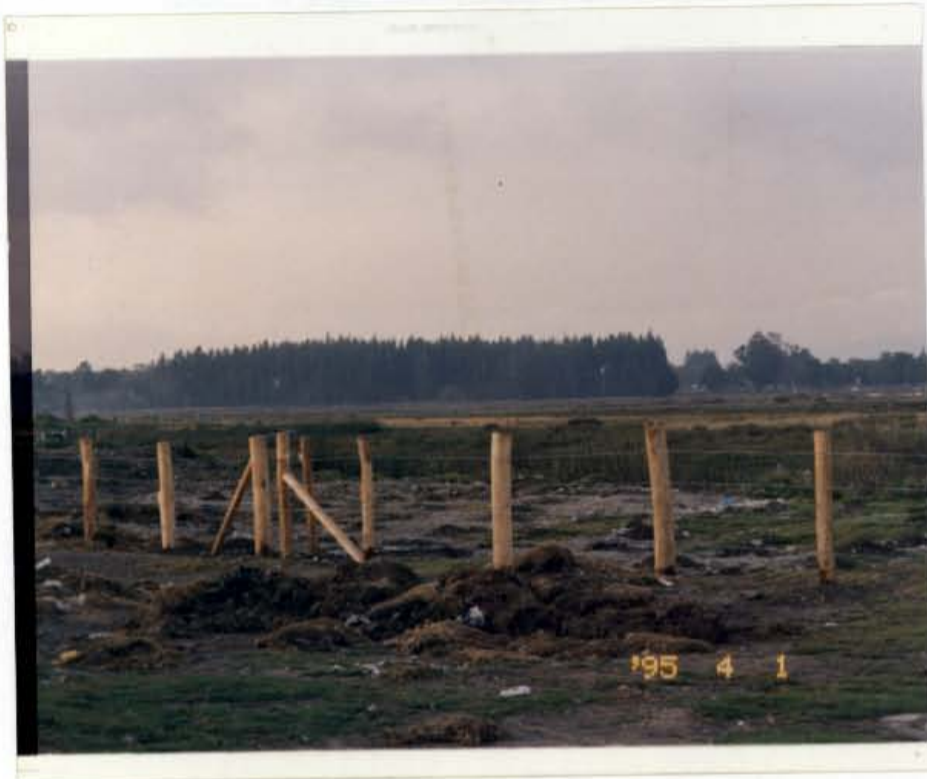
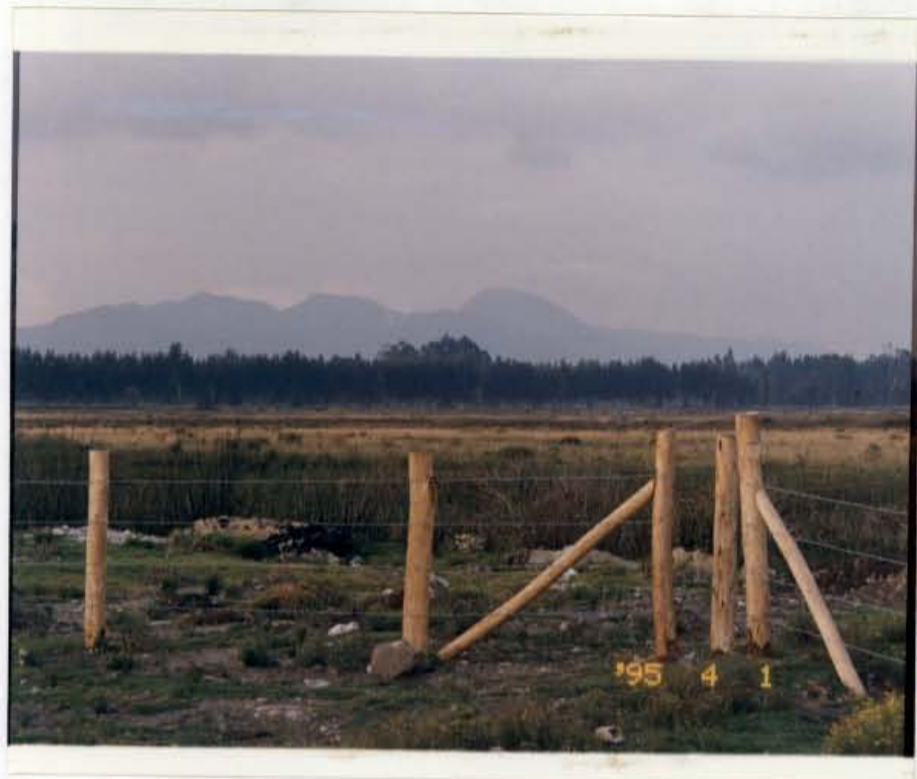
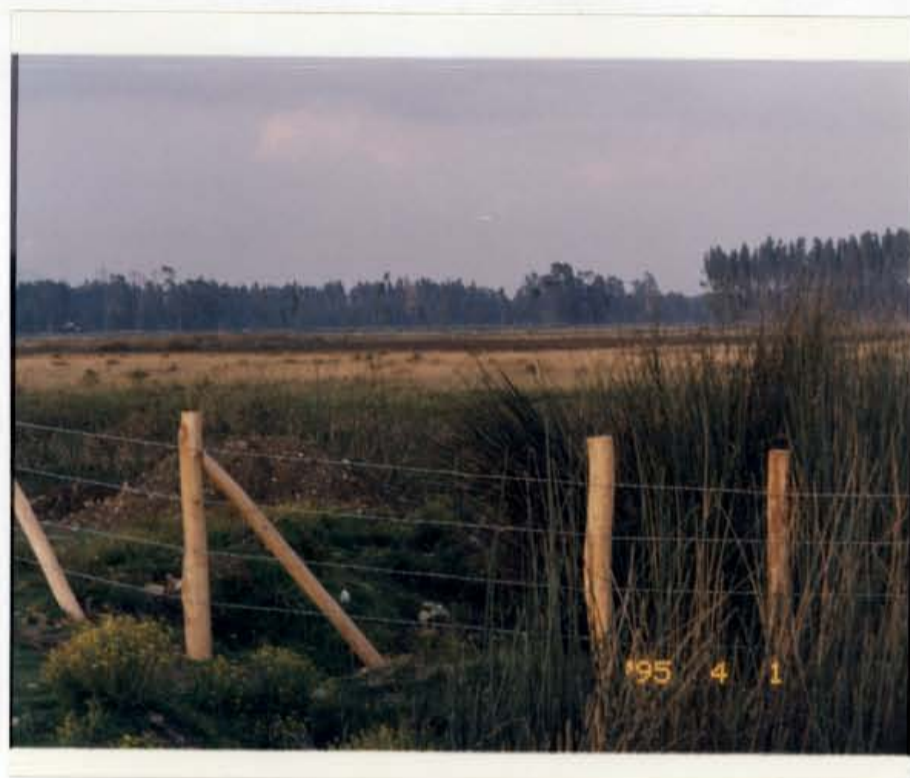
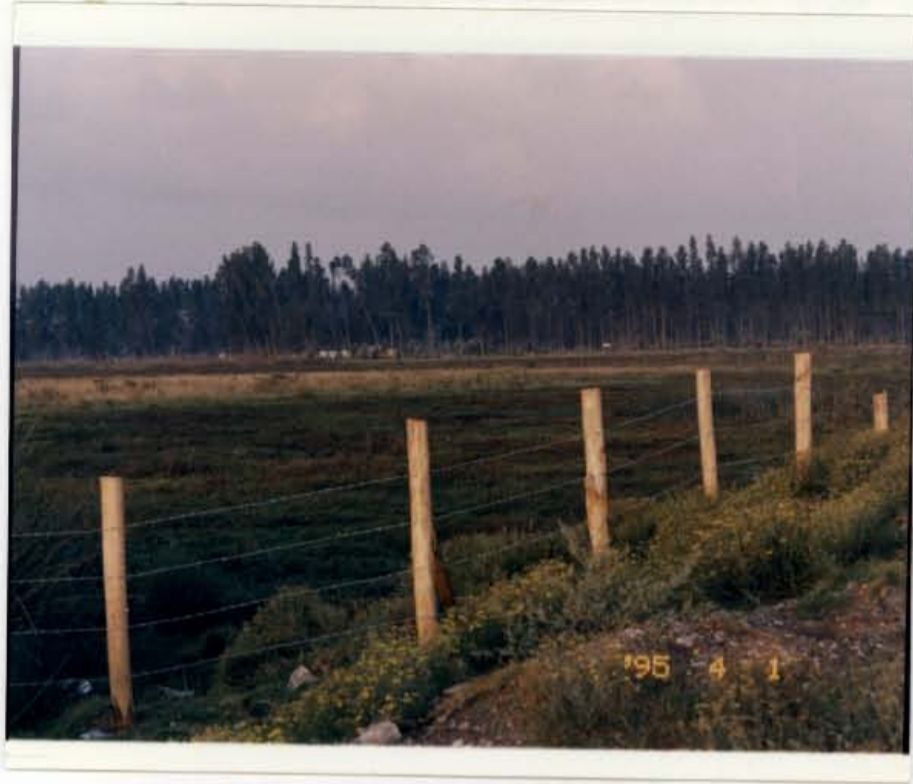
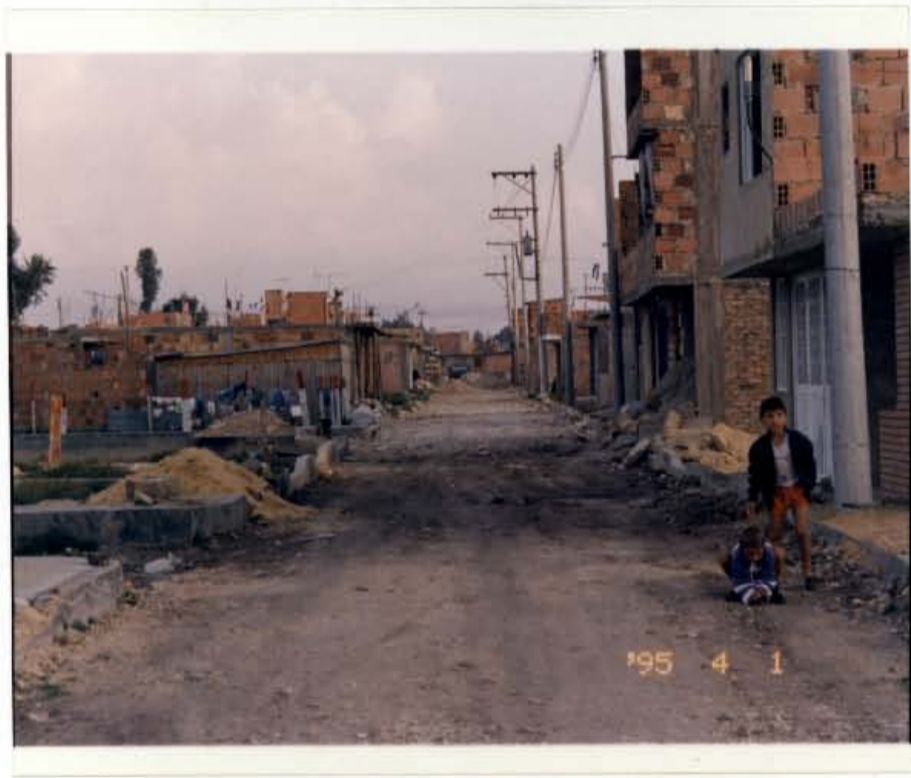
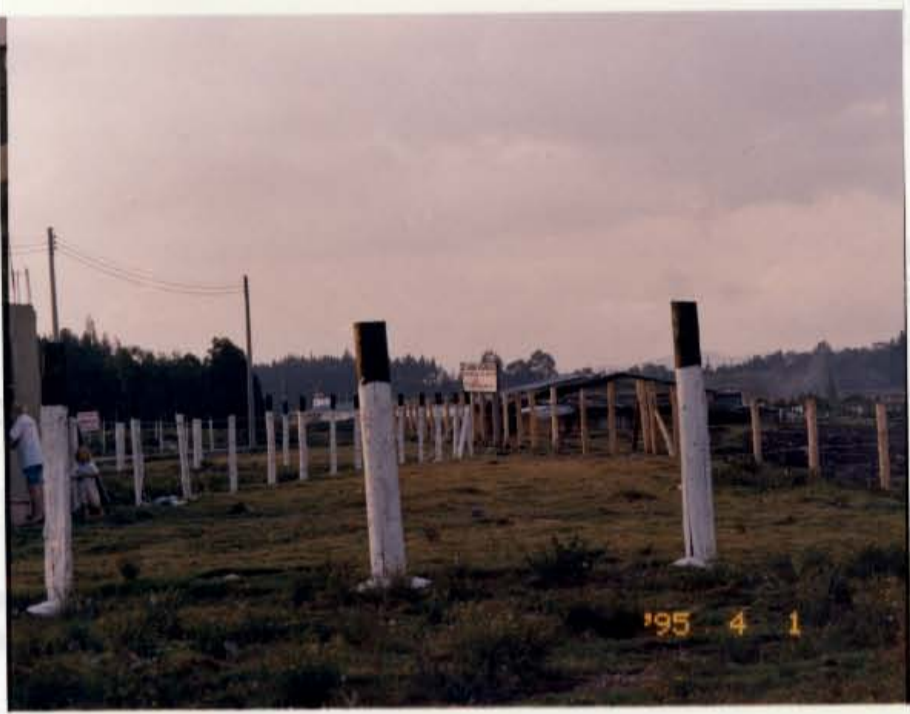
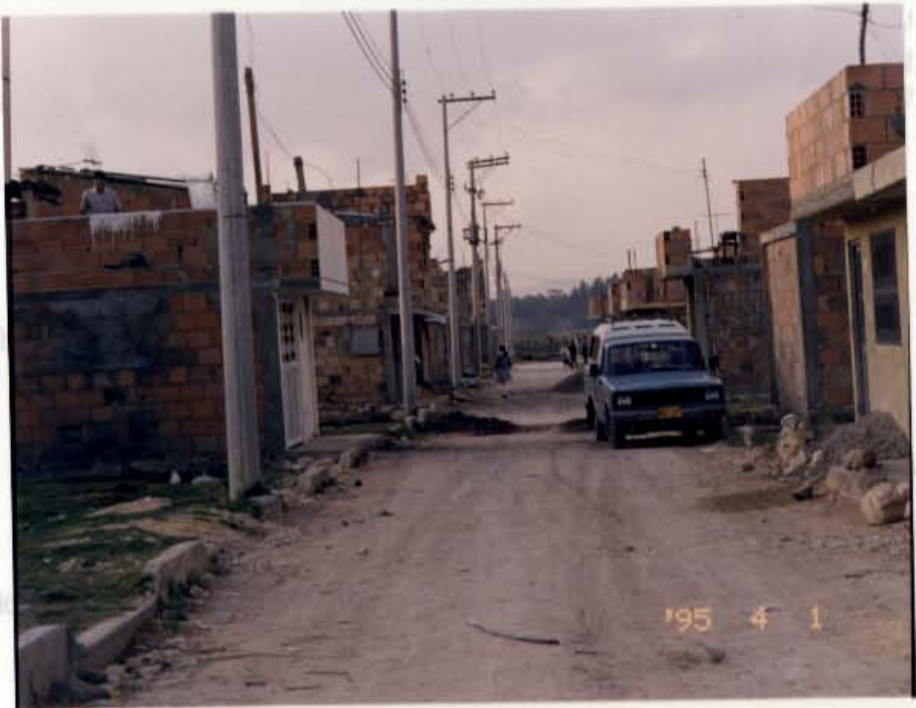
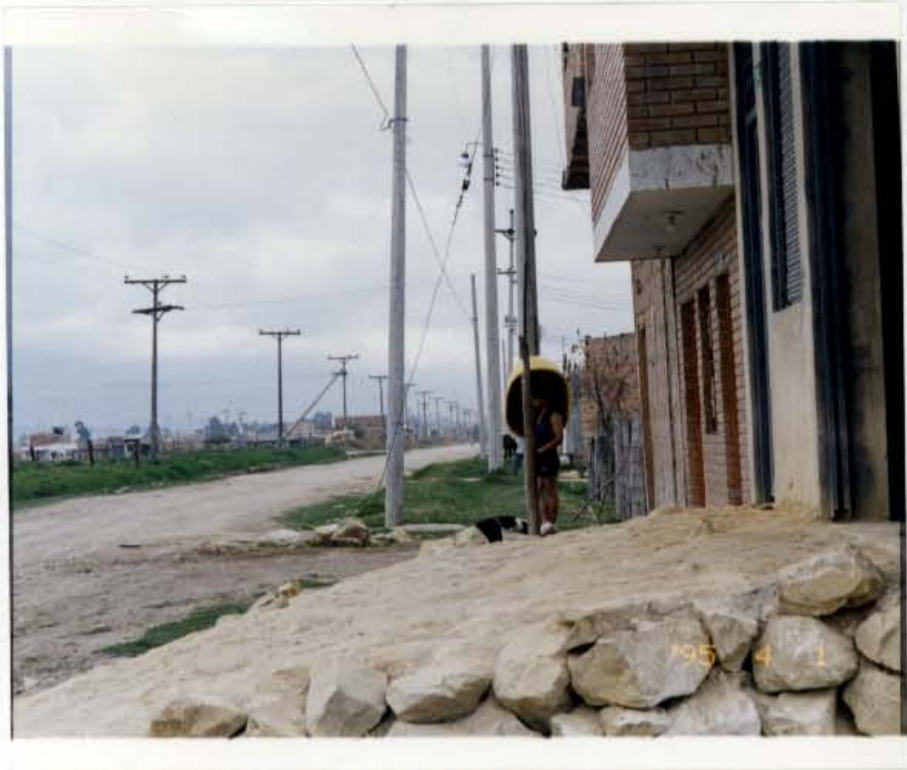
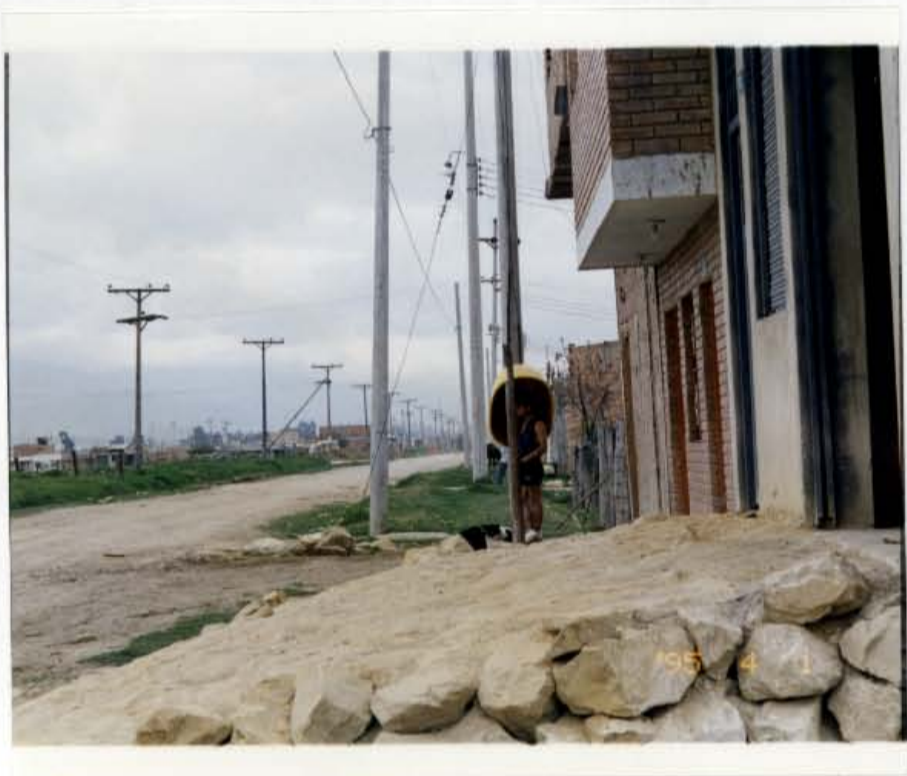
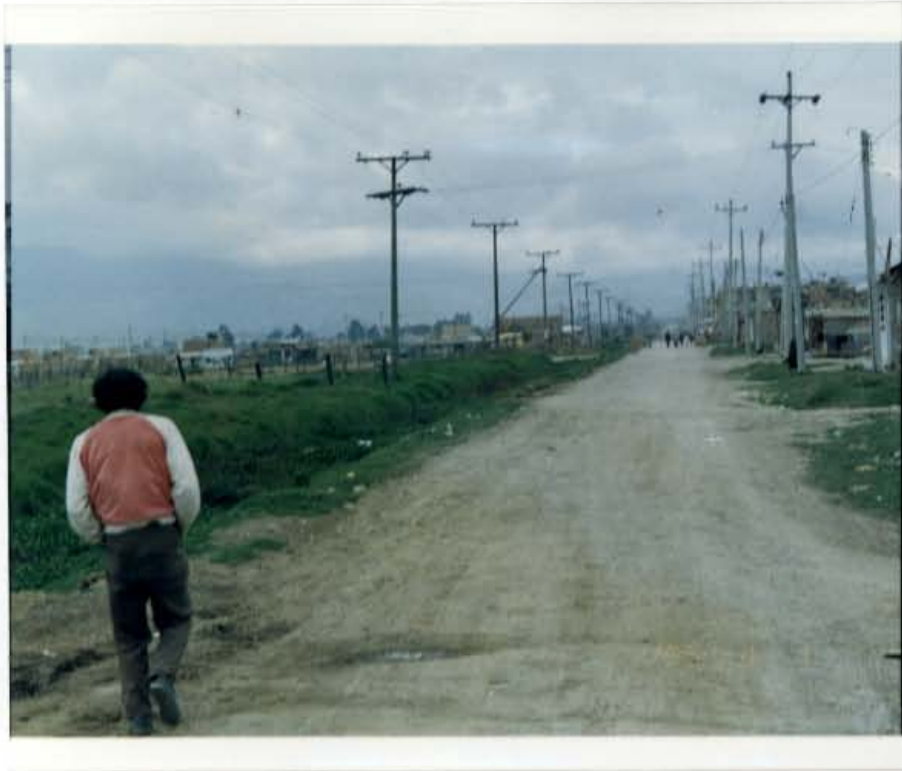
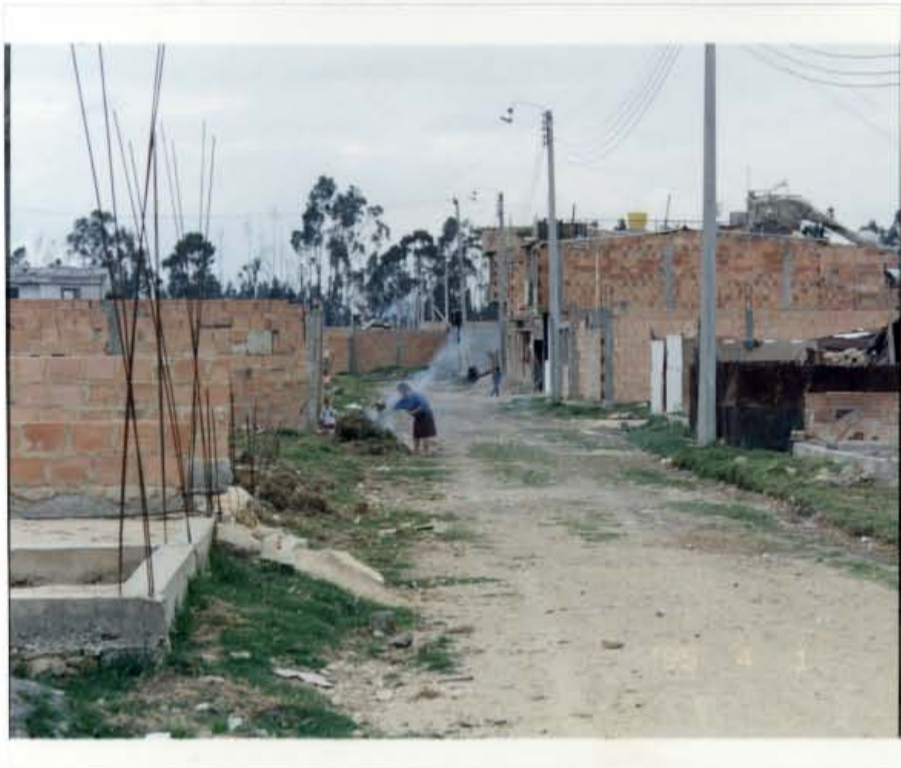
TERRA GEOLOGICAMENTE PLANA SIN PROBLEMAS DE EROSION E INESTABILIDAD. EL AGUA ES POR MAQUERA, NO EXISTE RED DE AGUAS SUEVAS, HAY LUZ Y TELEFONO PUBLICO POR FUERA A SU VIA PRINCIPAL CUENTA UN CASO DE AGUAS NEGRAS VER FOTOGRAFIA. COMPITE DE LO CONTRA AUSENCIA DE ZONAS VERDES. VARIEDAD DE CONSTRUCCIONES  
RED VIA SIN PAVIMENTAR

RECOMENDACIONES Y CONSIDERACIONES Se recomienda no hacer ninguno tipo de construcción hasta no revoquer totalmente la capa expansiva.
