CONCEPTO TECNICO No. 727 (Rectificación)**FECHA SOLICITUD:****FECHA EMISION:** Junio 3 de 1996**ENTIDAD SOLICITANTE:** Sociedad de Mejoras y Ornato.**BARRIO:** El Codito.**LOCALIDAD:**Usaquén.**UBICACION****REF OPES:** Rectificación Concepto técnico 727.**CONTENIDO****TIPO DE RIESGO:**

CONCEPTO TÉCNICO OPES	
FECHA:	Junio 3/96
FECHA VISITA	Mayo 9/96
BARRIO	El Codito - Lote 8
LOCALIDAD	USAQUEN
LOCALIZACION	
REFERENCIA OPES	Rectificación contrato 727
CONTENIDO	
1. ZONIFICACION GEOTECNICA :	
a) TIPO DE RIESGO:	Medio por deslizamiento y
b) JUSTIFICACION TECNICA:	Barrio ubicado en un sector con geomorfología de colinas las viviendas se encuentran ubicadas en los rellanos en la cima y en el pie del talud. En general presenta condiciones estables, salvo algunas viviendas que se encuentran afectadas por movimientos de suelo y las ubicadas en inmediaciones del talud (ver mapa)
RECOMENDACIONES Y CONSIDERACIONES	
<ul style="list-style-type: none"> * Excluir zona demarcada de la legalización. * Implementar una siembra de árboles en la zona que presenta afectación por el talud. Circular en reubicación 	
NOMBRE:	Doris Suarez
PROFESION:	Geóloga
MATRICULA No.:	1530
FIRMA:

CONCEPTO TECNICO No. 727

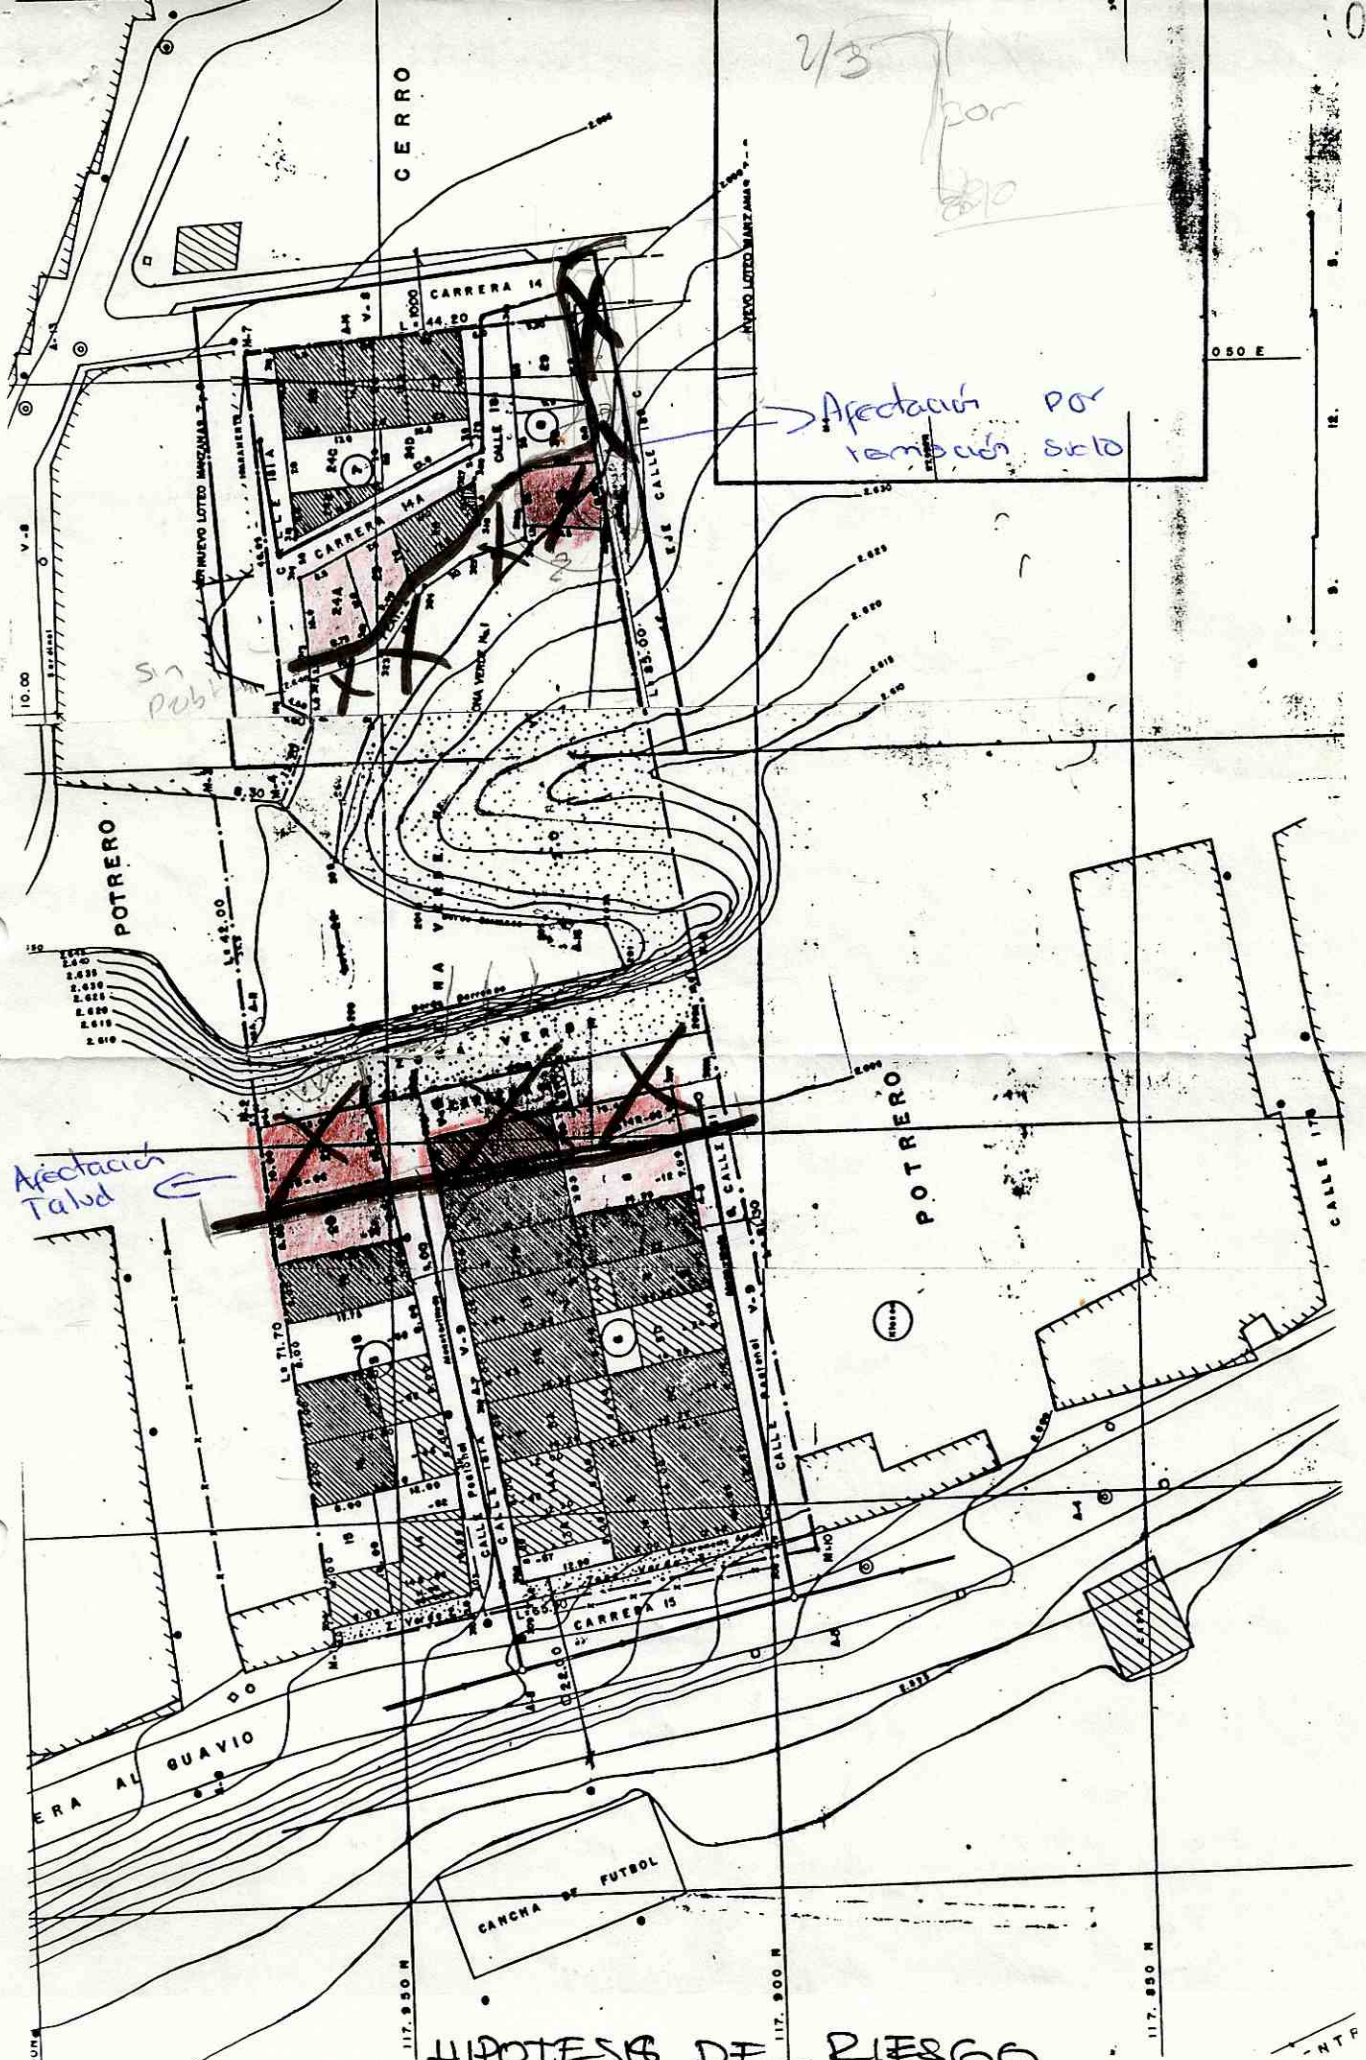
HIPOTESIS DE RIESGO

En general presenta condiciones estables, salvo algunas viviendas que se encuentran afectadas por movimiento de suelo y las ubicadas en inmediaciones del talud. (Ver mapa).

Afectación por
tamborén scto

Afectación
Talud

Excluir zona demarcada de la legalización.

Implementar siembra de árboles en la zona que presenta afectación por el talud.
