**PROYECTO: REUBICACIÓN FAMILIAS ALTO RIESGO
SANTA FE DE BOGOTÁ**

LOCALIDAD: Usaquén
CONCEPTO TÉCNICO No.2644.....

- **TIPO DE RIESGO:** Remoción en masa. Desprendimiento de bloques
- **GRADO DE RIESGO:** Alto

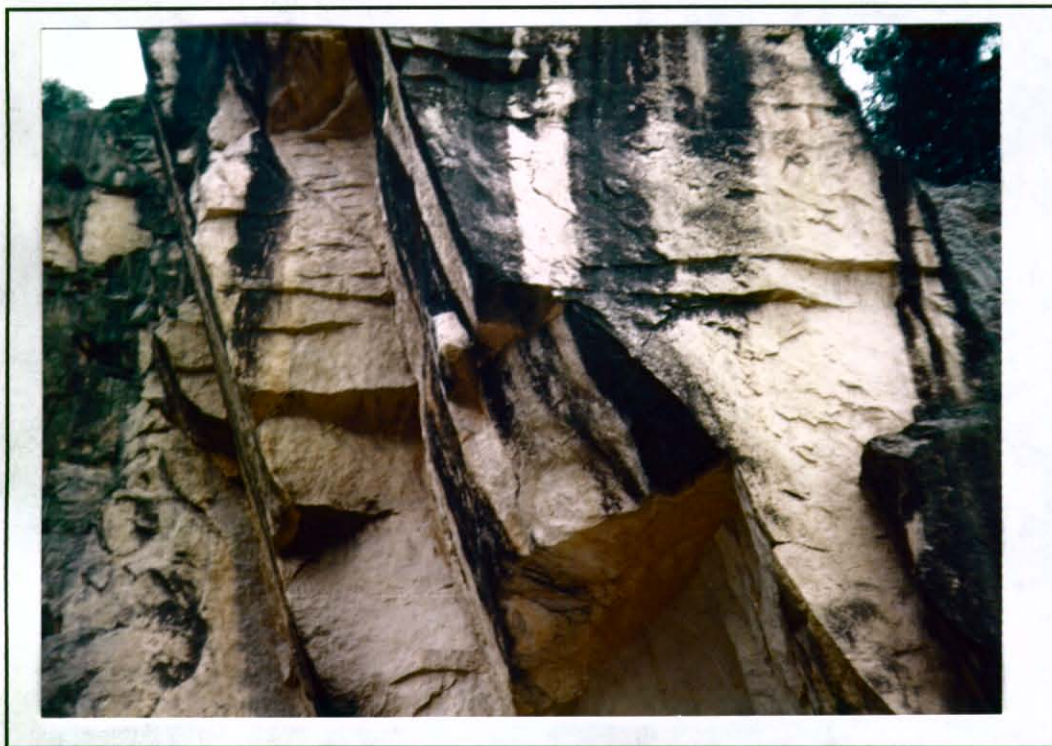
Existe un talud de 9 m de un paquete de arenisca en bancos, buzando hacia el suroeste con un ángulo de 55 grados aproximadamente, suprayacidas por capas de arcillolitas grises rojizas delgadas.

Talud de areniscas.

El banco de arenisca medianamente cementada y fracturada, presenta separación en el plano de contacto entre capas. Las fracturas y diaclasas tienen un buzamiento alto algunas perpendiculares y las demás paralelas, lo que genera bloques sin pata.

Reforestar y además construir alcantarillados y sistemas de drenaje.

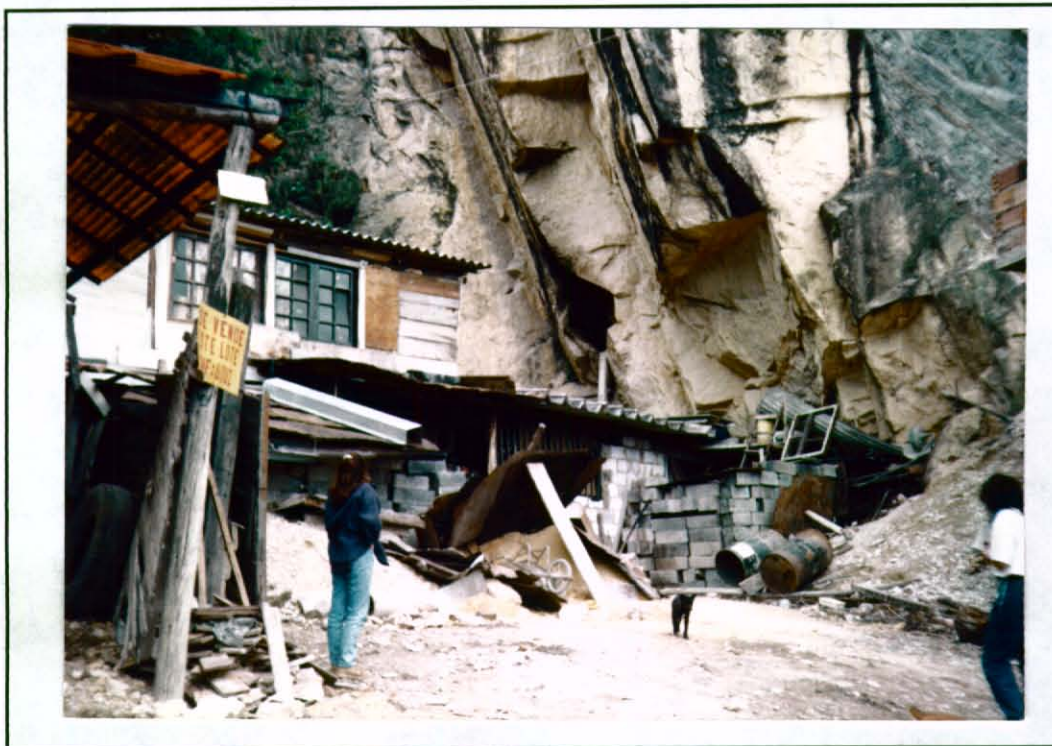
La vivienda se encuentra ubicada debajo del talud presentando una alta exposición y dadas las características de construcción una alta predisposición. Corresponde a un asentamiento tugurial y su uso es residencial.

Vivienda ubicada debajo del talud.

En el sector la construcción incontrolada sin cumplir ninguna especificación técnica a originado la remoción de la cobertura vegetal dejando al descubierto los niveles arcillo-arenosos muy susceptibles a la erosión.

Reubicar, las siguientes viviendas:

- Calle 128 No. 3 A - 67
- Calle 128 B No. 4 - 40
