DIRECCION DE PREVENCION Y ATENCION DE EMERGENCIAS

CONCEPTO TÉCNICO No 3728

ENTIDAD SOLICITANTE: D.A.P.D.
OBJETIVO: CONSULTA PRELIMINAR PLAN PARCIAL
LOCALIDAD: SUBA
PREDIO: EL CAMPITO
TIPO DE RIESGO: Inundación por desbordamiento del río Bogotá
FECHA DE VISITA: 19 DE FEBRERO 2002

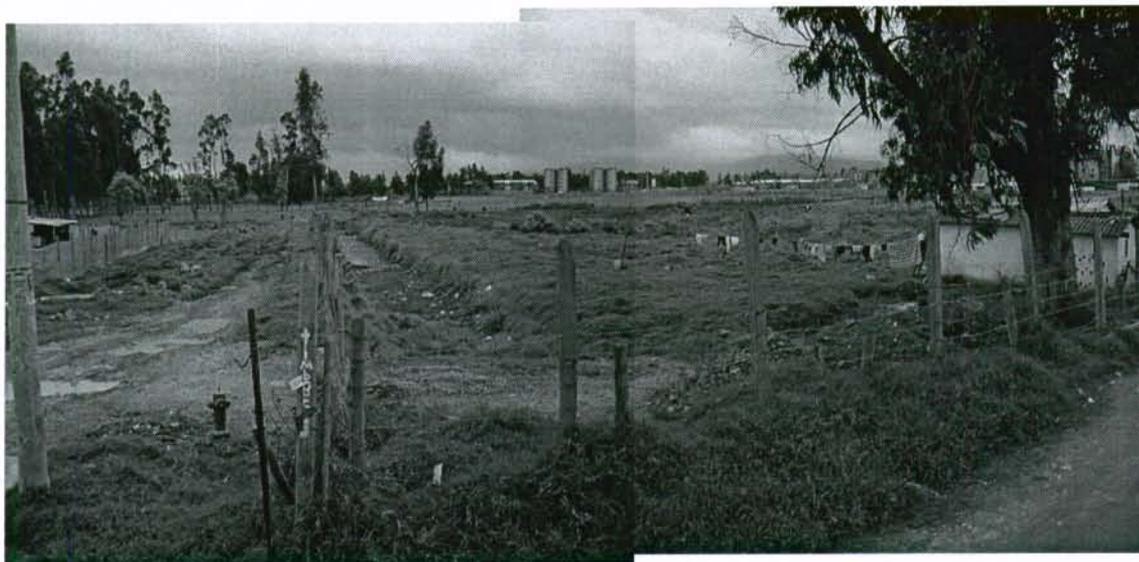
En visita efectuada al sector se observó que el predio es de topografía plana, con presencia de algunos rellenos hechos con materiales de desecho de construcción cubiertos de pastos.

Foto 1. Panorámica del predio EL CAMPITO. La topografía es predominantemente plana.

- ✓ Según el Mapa de Amenaza por Inundación (Mapa No. 3 del Decreto 619/2000) y a las verificaciones efectuadas en el terreno, el predio EL CAMPITO se encuentra en zona de amenaza baja por inundación producida por el desbordamiento del Río Bogotá.
- ✓ Es necesario considerar un sistema de drenaje que garanticen que la zona no presente anegamientos y un estudio de suelos que definan el tipo de cimentación más conveniente para hacer habitable la zona.
