DIRECCIÓN DE PREVENCIÓN Y ATENCIÓN DE EMERGENCIAS

CONCEPTO TÉCNICO Nº 4234

Por remoción en masa.

CT 4234 - PASQUILLA

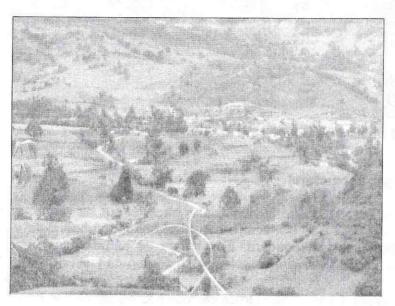
Fotografía Nº 1. Panorámica del centro poblado de Pasquilla tomada desde la vía Usme a Sumapaz

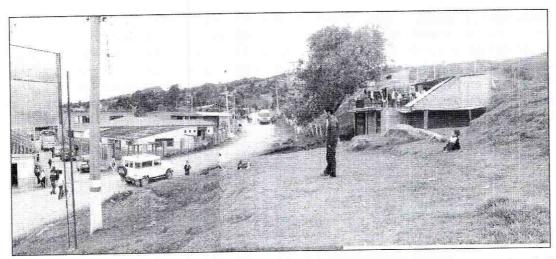
Fotografia N° 2. Imagen captada desde el extremo nor oriental del centro poblado; esta sugiere la baja pendiente del sector, así como su conformación (viviendas, vías, cubierta vegetal).

En general, se cuenta, por un lado, con una densidad baja de construcción, y por otro, con una tipología variable de las viviendas que existen, en la que predomina mampostería confinada por vigas y/o columnas con algunas viviendas en mampostería simple, en unidades residenciales de uno o dos pisos. Se trata de un asentamiento con servicios públicos incompletos de aceptable condición. Tanto vías de acceso como las internas están sin pavimentar (ver Fotografía N° 2)

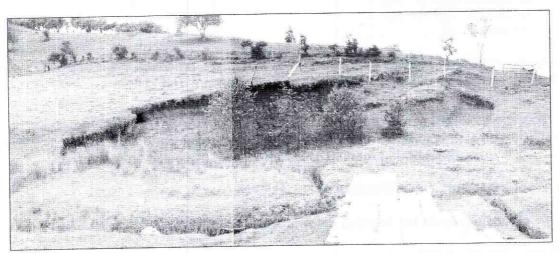
Fotografía Nº 3. Aspecto del escarpe de un pequeño deslizamiento traslacional y evidencias de erosión laminar hacia el extremo norte del colegio.

Las zonas de los procesos activos al occidente del colegio, a saber: reptamiento y erosión laminar

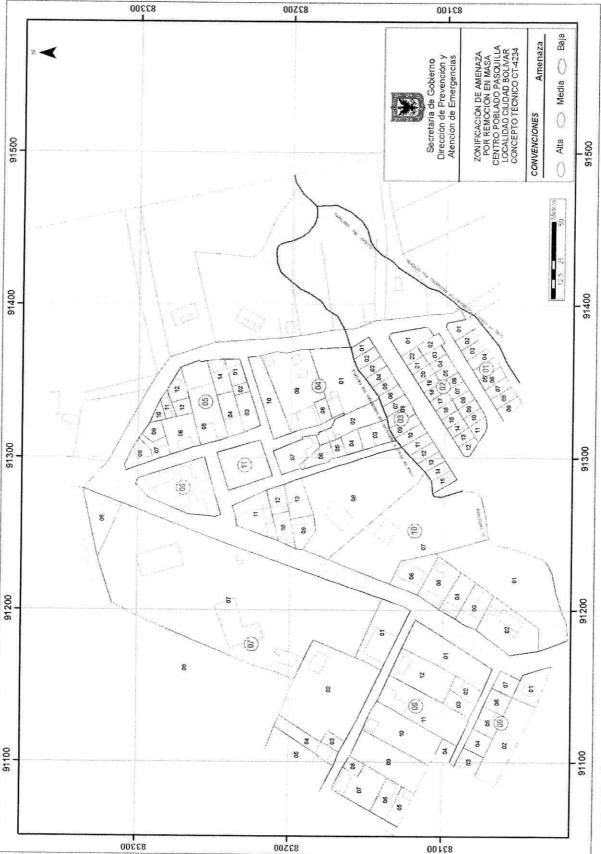
O Zona de Amenaza Alta, Corresponde a los predios siguientes:

Manzana 2: todos los predios

Manzana 4: predio 3 y parcialmente predios 1 y 2 (en los 6 m próximos al eje de la quebrada Santander.

- Zona de Amenaza Media, Corresponde una franja de 6 m alrededor de la zona de amenaza alta.
- Zona de Amenaza Baja, Corresponde al resto de predios.
- 5. EVALUACIÓN DE VULNERABILIDAD

Figura Nº 1. Zonificación de Amenaza por Movimientos en Masa en el centro poblado Pasquilla

Los predios correspondientes a las zonas de amenaza alta y/o riesgo alto por remoción en masa, deberán ser declarados como suelos protegidos por riesgo al tenor de lo dispuesto en el Parágrafo 2 del Artículo 146 del Decreto Distrital 190 de 2004.

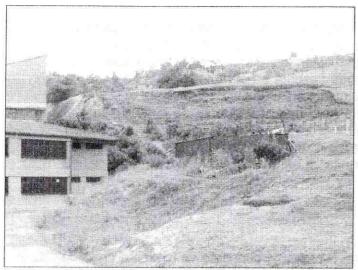
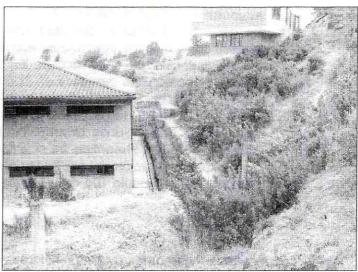
Fotografía Nº 4. Se aprecia la corona de un deslizamiento Fotografía Nº 5. Detalle de la obra de estabilización (muro en actualmente reptante a espaldas del bloque gaviones) para contener el deslizamiento de la principal del colegio. imagen anterior.
