CONCEPTO TÉCNICO No 3934

ENTIDAD SOLICITANTE: D.A.P.D.
 OBJETIVO: PLAN PARCIAL
 LOCALIDAD: BOSA
 UPZ: 87 TINTAL SUR
 PREDIO: EL RINCONCITO
 AREA: 32.1 Ha
 TIPO DE RIESGO: Por Inundación por Desbordamiento
 FECHA DE EMISION: 9 DE DICIEMBRE DE 2003

AMENAZA POR INUNDACION
 LOCALIDAD BOSA
 PREDIO EL RINCONCITO

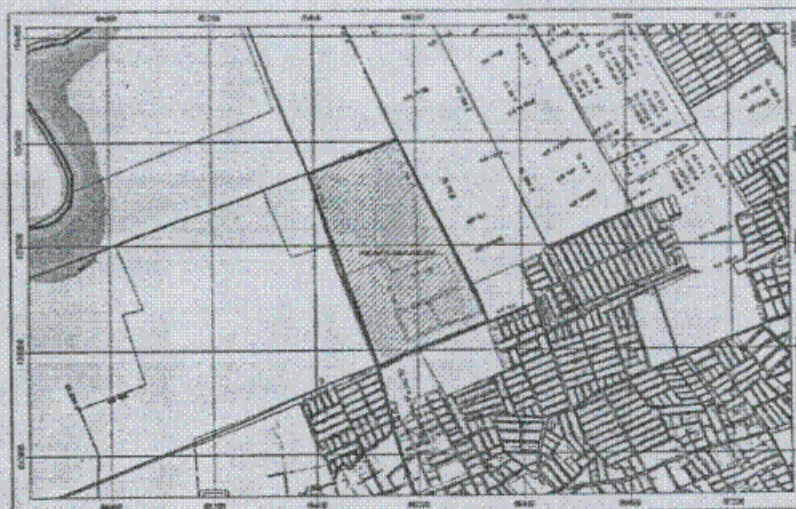
MAPA AMENAZA POR INUNDACION

Plan Parcial
 32.1 Ha

Amenaza por Inundación
 Alta Balsa Baja

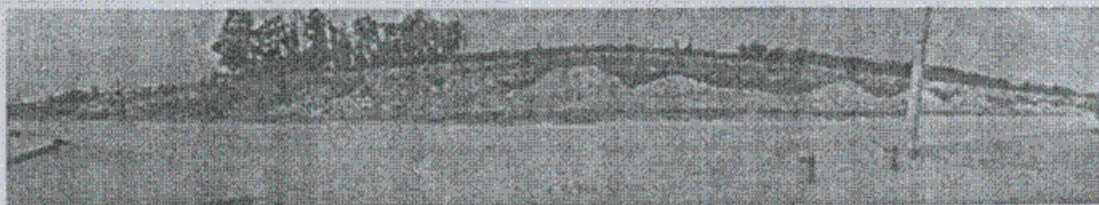
Foto 1. Parte norte del Predio El Rinconcito. La topografía es predominantemente plana. Existe cobertura vegetal compuesta de pastos. El predio tiene presencia de rellenos en algunos sectores. La fotografía fue tomada desde la Ciudadela El Recreo.

Es indispensable realizar un diseño de drenajes que garantice que no se presenten anegamientos en el lote y estudios geotécnicos que permitan definir el tipo de cimentación más conveniente para hacer habitable esta zona y evitar problemas con el nivel freático presente en el sector.

Considerar las condiciones del drenaje natural del lote y revisar las modificaciones que se han hecho al mismo.

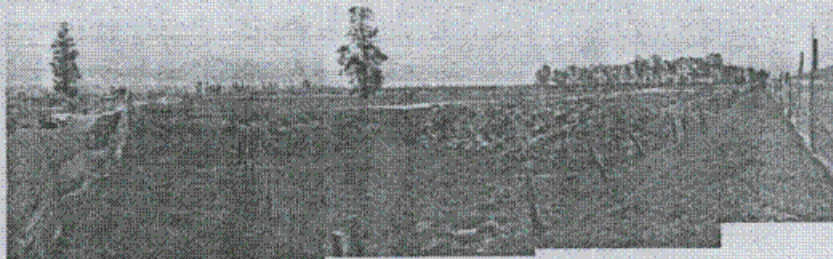
Foto 2. Parte sur occidental del Predio El Rinconcito. Se observa que el terreno ha sido relleno. Al lado occidental del predio se construye la Avenida Santa Fe y al lado sur la Avenida San Bernardino. Se nota la presencia de rellenos en el predio dispuestos de tal forma que trata de mantener una conformación del terreno plana.

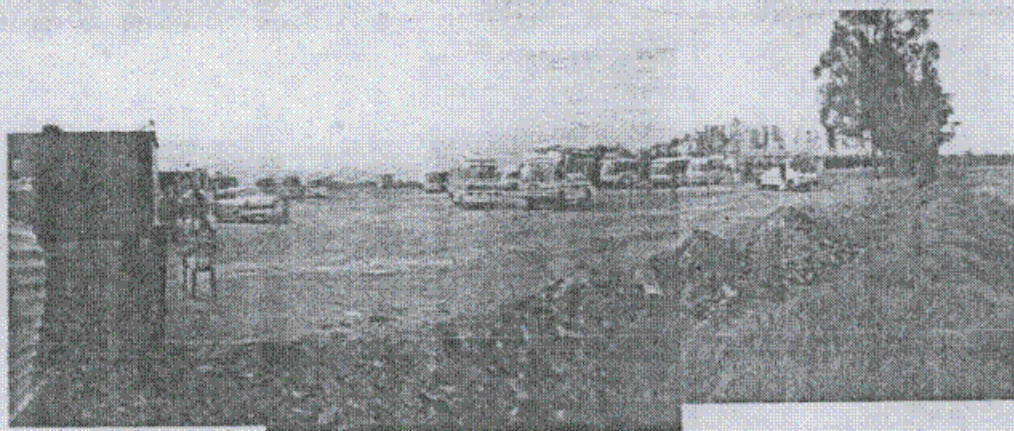
Foto 3. Vista hacia el Oriente del Predio El Rinconcito: Zona totalmente rellena. Se usa como paradero y parqueadero de busetas de transporte público.
