**DIRECCIÓN DE PREVENCIÓN Y ATENCIÓN DE EMERGENCIAS**

**CONCEPTO TÉCNICO No. CT - 4934**

<b>Localidad</b>	19- Ciudad Bolívar
<b>UPZ</b>	70- Jerusalén
<b>Barrio</b>	Arborizadora Alta
<b>Dirección</b>	Manzana 84 (Manzana Catastral 89)
<b>Proyecto</b>	ARBORIZADORA ALTA – MZ 84
<b>Manzana</b>	84
<b>Fecha de Visita</b>	Junio 22 de 2007
<b>Área (m<sup>2</sup>)</b>	216
<b>Solicitante</b>	Curaduría Urbana No. 5 – Caja de Vivienda Popular (CVP)
<b>Tipo de Amenaza</b>	Remoción en Masa

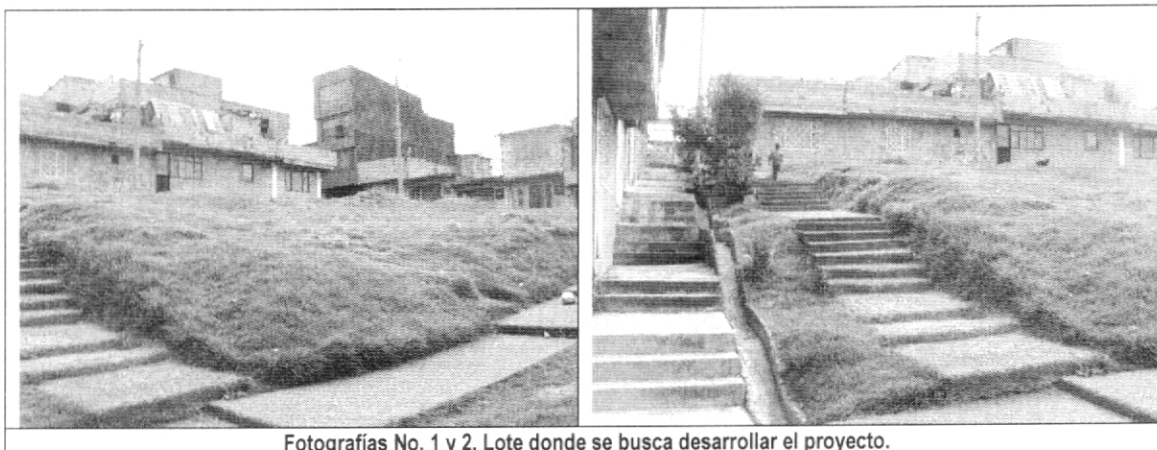
Fotografías No. 1 y 2. Lote donde se busca desarrollar el proyecto.

El terreno donde se proyecta construir el conjunto de viviendas cuenta con una pendiente media. El sector se encuentra parcialmente urbanizado, consolidado con viviendas, vías pavimentadas y sin pavimentar, con servicios públicos; en un sector principalmente residencial (ver Fotografías No. 1 y 2).

Los predios que conforman el sitio objeto del presente concepto técnico, se encuentran sin ningún tipo de construcción, en los que se observan superficialmente rellenos y cuentan con una cobertura total en pastos. El área del proyecto se encuentra limitada por pasos peatonales en concreto y obras de drenaje superficial para el manejo del agua de escorrentía, las cuales en el momento de la visita técnica adelantada, no evidencian signos de mal funcionamiento (ver Fotografía No. 2).

Es importante destacar, que en el sector no se evidencian procesos de inestabilidad activos que afecten directamente el área objeto del proyecto.

Considerando los aspectos observados y evaluados en este concepto técnico, se considera que para la construcción del Proyecto en el barrio ARBORIZADORA ALTA, en la manzana 84, de la localidad de Ciudad Bolívar, **NO SE REQUIERE** adelantar la FASE II del estudio detallado de amenaza y riesgo por remoción en masa, de acuerdo con lo establecido en la Resolución 227 de

2006; por otra parte esto no exige al constructor del cumplimiento del resto de la normatividad vigente (Norma Sismo Resistente – Código de Construcción – Resolución de Legalización, etc.). Desde el punto de vista de riesgo por remoción en masa, la DPAE recomienda la realización de un estudio geotécnico y de cimentaciones que cumpla con los requisitos establecidos en las Normas Colombianas de Diseño y Construcción Sismo Resistente NSR – 98 y en especial lo establecido en el Título H de la misma. El diseño geotécnico debe garantizar en todo momento la estabilidad general del lote y su entorno, lo cual es competencia del responsable del proyecto.
