ALCALDÍA MAYOR DE BOGOTÁ D.C. GOBIERNO SEGURIDAD Y CONVIVENCIA <small>Fondo de Prevención y Atención a Emergencias</small>	CONCEPTO TÉCNICO SOBRE NECESIDAD DE ESTUDIOS DETALLADOS DE AMENAZA Y RIESGO POR FENOMENOS DE REMOCIÓN EN MASA DENTRO DEL TRÁMITE DE LICENCIA URBANÍSTICA	Código:	GPR-FT-10
		Versión:	02
		Código Documental:

1.1 CONCEPTO TÉCNICO No. CT:	5412
1.2 ÁREA:	INVESTIGACIÓN Y DESARROLLO
1.3 COORDINACIÓN:	CONCEPTOS TÉCNICOS
1.4 REFERENCIA CRUZADA RADICADO FOPAE:	2008ER14642
1.5 RESPUESTA OFICIAL No.	RO-33178

2.1 SOLICITANTE:	CURADURÍA URBANA No. 4
2.2 PROYECTO:	Casa Ángela Rico Naranjo (*)
2.3 LOCALIDAD:	4. San Cristóbal
2.4 UPZ:	34. 20 de Julio
2.5 BARRIO O SECTOR CATASTRAL:	Granada Sur
2.6 DIRECCIÓN:	Carrera 1 A No. 21 – 84 Sur
2.7 CHIP:	AAA0002JCNX
2.8 MANZANA CATASTRAL:	19
2.9 PREDIO CATASTRAL:	02
2.10 ÁREA (Ha):	0.0340
2.11 FECHA DE VISITA:	Noviembre 27 de 2008

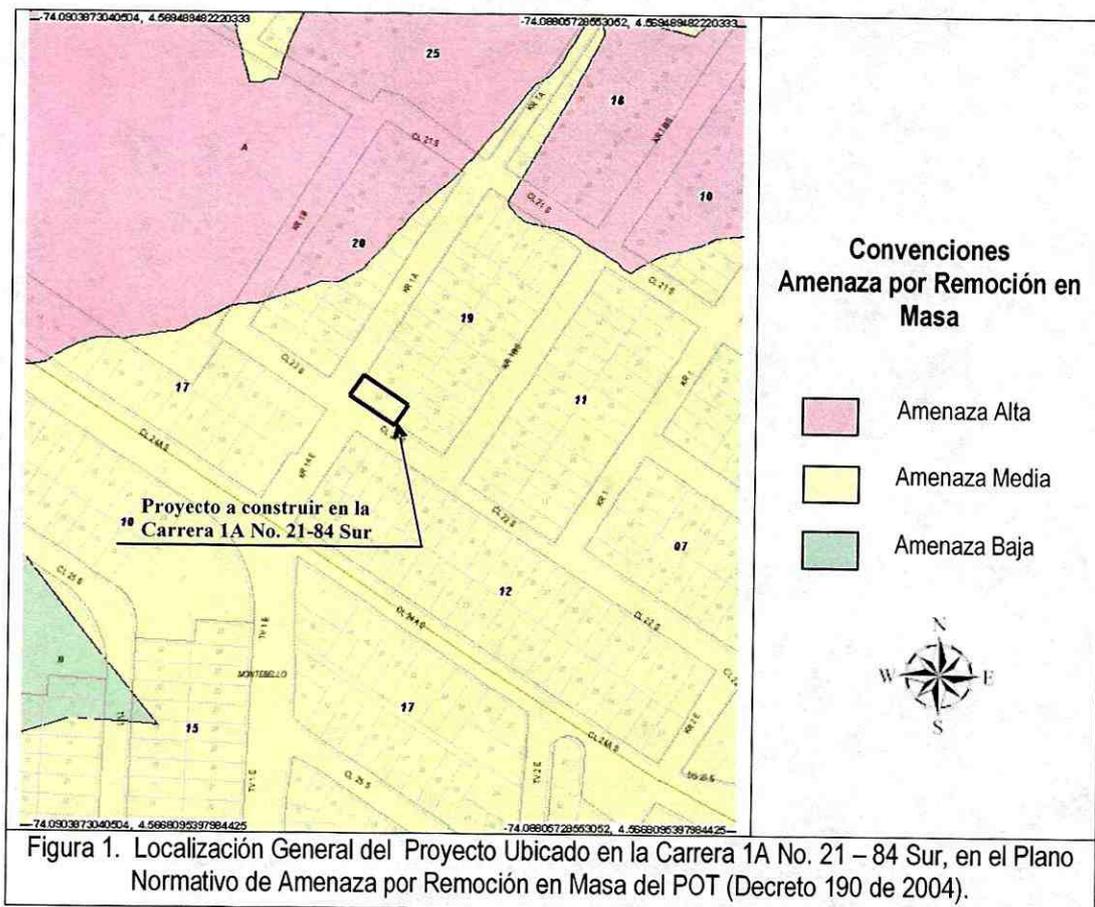
Conforme con el plano normativo de "Amenaza por Remoción en Masa" del Plan de Ordenamiento Territorial de Bogotá – POT, el sector donde se localiza el proyecto ubicado en la Carrera 1A No. 21-84 Sur, de la Localidad de San Cristóbal, se encuentra en una zona de AMENAZA MEDIA por procesos de remoción en masa (Figura 1).

De acuerdo con los antecedentes de la zona del proyecto y lo observado en la Figura 2, los procesos de remoción en masa identificados en el sector se han concentrado principalmente en la zona de amenaza alta que se observa en la Figura 1 y aunque se encuentran relativamente cerca al predio objeto del presente pronunciamiento, se deduce que no se han registrado antecedentes que involucren específicamente la manzana y al predio ubicado en la Carrera 1 A No. 21 – 84 Sur.

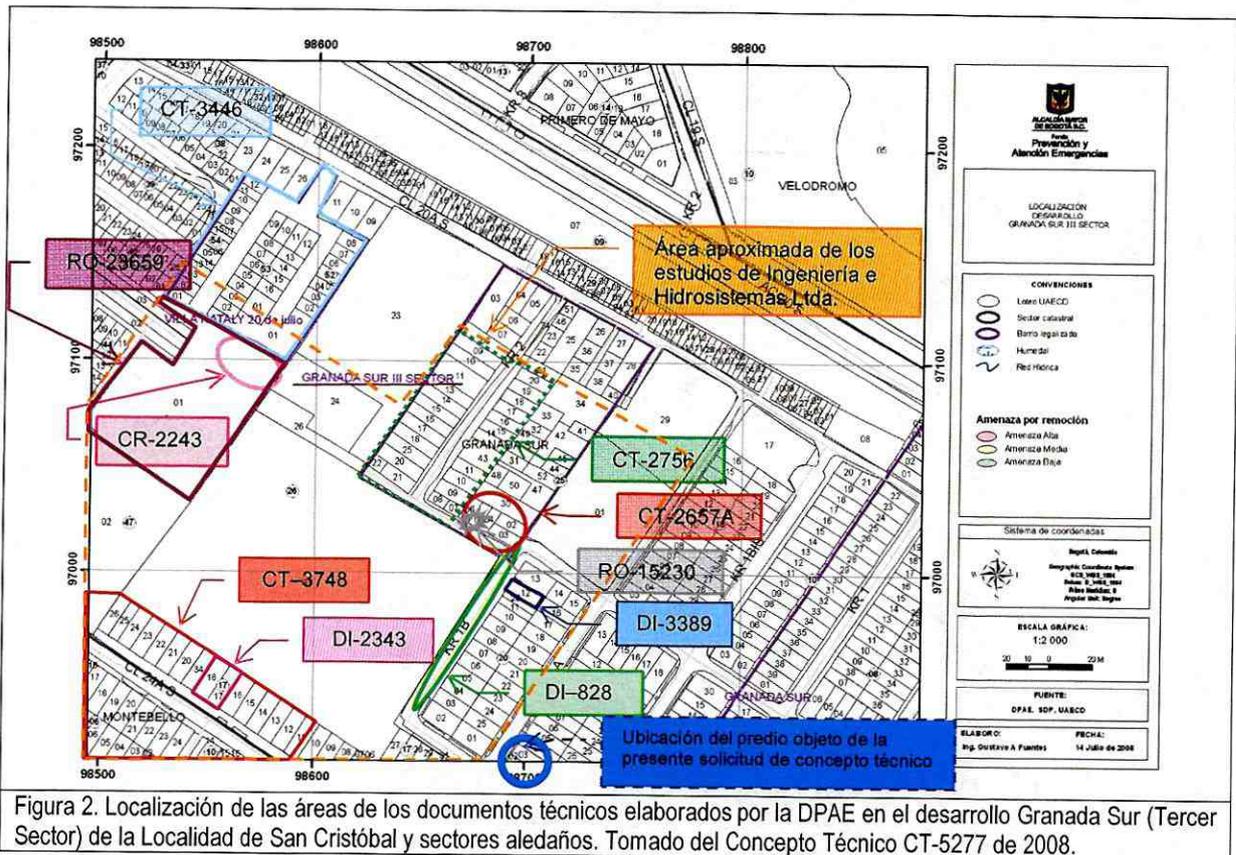
Figura 2. Localización de las áreas de los documentos técnicos elaborados por la DPAE en el desarrollo Granada Sur (Tercer Sector) de la Localidad de San Cristóbal y sectores aledaños. Tomado del Concepto Técnico CT-5277 de 2008.

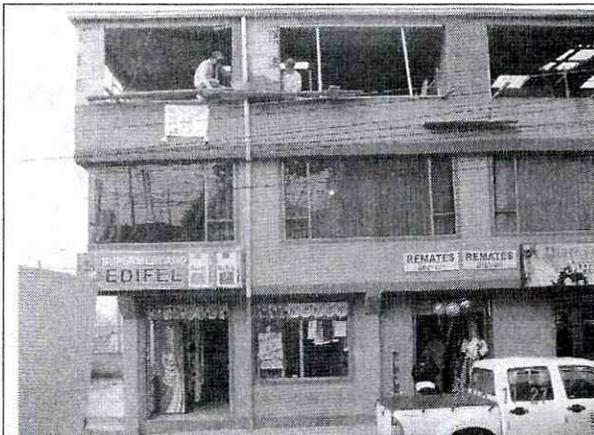
En el momento de la visita, en el predio objeto del presente concepto técnico, se encontró una edificación de tres (3) pisos de altura, cuyo tercer piso está parcialmente construido (Fotografía No. 1). La citada edificación está construida con un sistema estructural mixto al parecer, muros en mampostería, confinados con pórticos en concreto en el primer y segundo piso y mampostería sin confinar en la mayor parte del tercer piso. Así mismo la edificación posee placas de entrepiso en concreto y presenta una cubierta liviana conformada por tejas plásticas y de asbesto cemento. De acuerdo con lo observado, el uso que se le da al primer piso de la edificación, es comercial, y se infiere que el segundo piso se destinó para vivienda. De acuerdo con la inspección visual, la estructura no evidencia daños o patologías que permitan identificar o definir la presencia de procesos de inestabilidad geotécnica en el área del proyecto.

Fotografía No. 1. Predio del proyecto localizado en la Carrera 1A No. 21 – 85 Barrio Granada Sur, localidad de San Cristóbal.

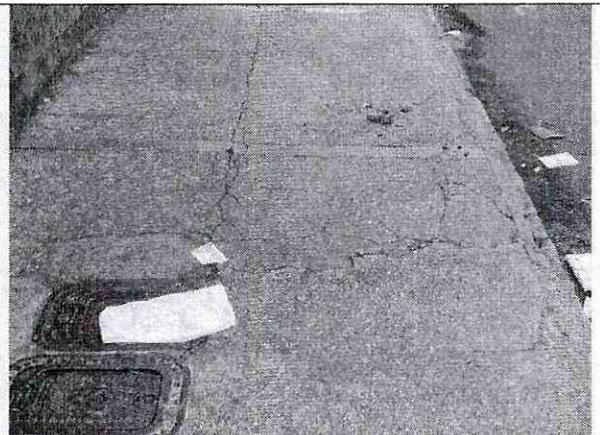
Fotografía No. 2. Grietas en andén aledaño al predio donde se localiza el proyecto, asociadas con deficiencias constructivas y uso inapropiado, más que a procesos de inestabilidad activos.

Desde el punto de vista de riesgo por remoción en masa, la DPAE recomienda la realización de un estudio geotécnico y de cimentaciones que cumpla con los requisitos establecidos en las Normas Colombianas de Diseño y Construcción Sismo Resistente NSR – 98 y en especial lo establecido en el Título H de las mismas. El diseño geotécnico debe garantizar en todo momento la estabilidad general del predio y su entorno, lo cual es competencia del responsable del proyecto. En este sentido, dados los antecedentes referenciados en este concepto es importante que en los estudios geotécnicos se evalúe o conceptúe por parte del ingeniero responsable, la posible incidencia que tendría sobre el proyecto los procesos de inestabilidad geotécnica identificados al costado nor-occidental del predio.

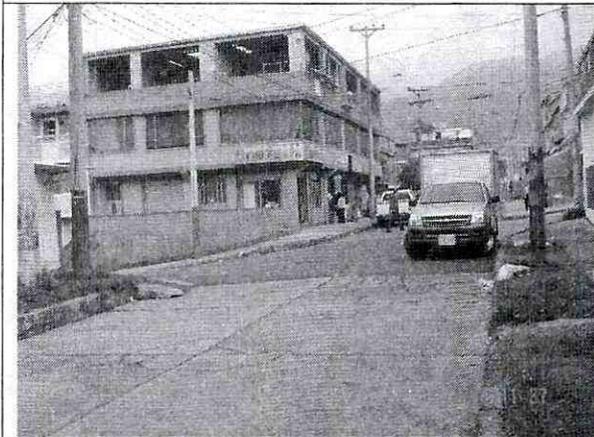
Como se mencionó, en el momento de la verificación de campo adelantada, no se evidenció la presencia de procesos de remoción en masa activos, que involucren el área donde se busca desarrollar el proyecto (Fotografías No. 3 y 4). No obstante, dados los antecedentes referenciados en este concepto es importante que en los estudios geotécnicos se evalúe o conceptúe por parte del ingeniero responsable, la posible incidencia que tendrían sobre el proyecto los procesos de inestabilidad geotécnica identificados al costado nor-occidental del predio.

Fotografía No. 3. Vista general del sector donde se localiza el proyecto.

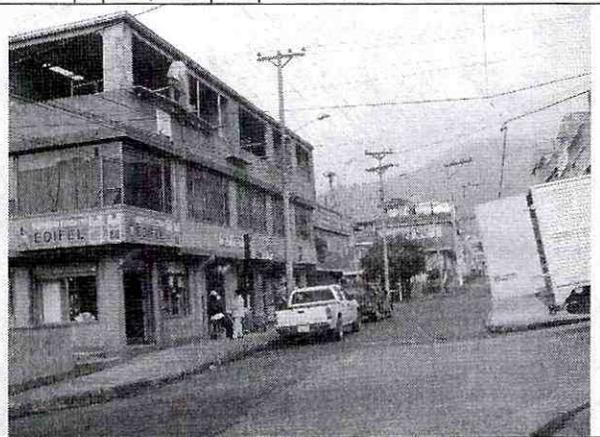
Fotografía No. 4. Vista general del sector donde se localiza el proyecto.
