CONCEPTO TÉCNICO SOBRE NECESIDAD DE ESTUDIOS DETALLADOS DE AMENAZA Y RIESGO POR FENOMENOS DE REMOCIÓN EN MASA DENTRO DEL TRÁMITE DE LICENCIA URBANÍSTICA	Código:	GPR-FT-10
		Versión:	03
		Código Documental:

1.1 CONCEPTO TÉCNICO No. CT:	5507
1.2 ÁREA:	TÉCNICA Y DE GESTIÓN
1.3 COORDINACIÓN:	INVESTIGACIÓN Y DESARROLLO
1.4 REFERENCIA CRUZADA RADICADO FOPAE:	2009ER4289
1.5 RESPUESTA OFICIAL No.	RO-35587

2.1 SOLICITANTE:	CURADURÍA URBANA No. 5
2.2 PROYECTO:	Casa Unifamiliar Familia Suárez
2.3 LOCALIDAD:	1. Usaquén
2.4 UPZ:	14. Usaquén
2.5 BARRIO O SECTOR CATASTRAL:	Santa Ana
2.6 DIRECCIÓN:	Diagonal 109 No. 1-29*
2.7 CHIP:	AAA0102BCWF
2.8 MANZANA CATASTRAL:	53
2.9 PREDIO CATASTRAL:	02
2.10 ÁREA (m ²):	721.13
2.11 FECHA DE VISITA:	Abril 15 de 2009

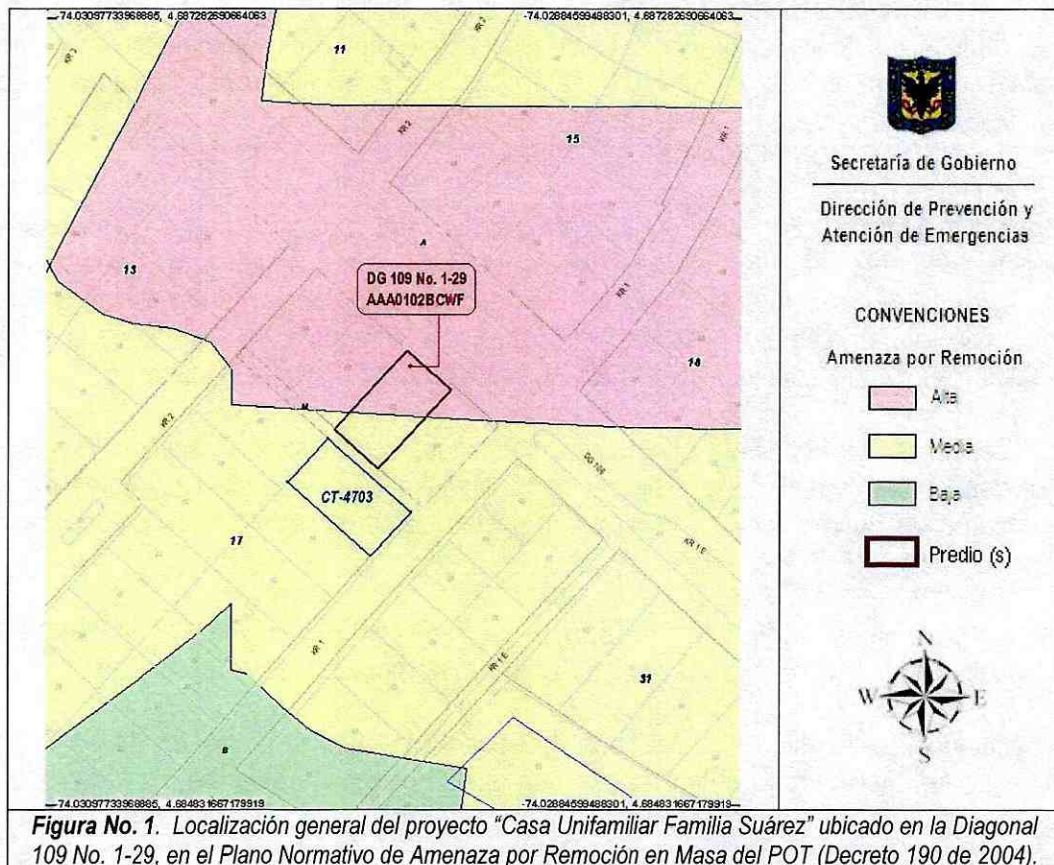
Conforme con el plano normativo de “Amenaza por Remoción en Masa” del Plan de Ordenamiento Territorial de Bogotá – POT, el sector donde se localiza el proyecto “Casa Unifamiliar Familia Suárez” ubicado en la Diagonal 109 No. 1-29, de la Localidad de Usaquén, se encuentra en una zona de AMENAZA MEDIA y ALTA por procesos de remoción en masa (Figura No. 1).

En el Sistema de Información para la Gestión de Riesgos y Atención de Emergencias de Bogotá – SIRE, se encontró el siguiente documento técnico relacionado con el sector donde se ubica el predio objeto de concepto técnico (ver Figura No. 1):

DOCUMENTO	PREDIO	DESCRIPCIÓN
CT-4703 Febrero de 2007	Carrera 1 No. 108A-65	Emitido para el proyecto localizado en la Carrera 1 No. 108 A - 65 para el cual se concluyó que dados los aspectos observados y evaluados para el predio, no se requiere adelantar la Fase II del estudio detallado de amenaza y riesgo.

De acuerdo con lo anterior, en el sector inmediatamente aledaño al predio objeto del presente concepto técnico no hay reportes oficiales de procesos de remoción en masa activos que en el momento de la emisión de este concepto, puedan afectar la estabilidad del proyecto, o su entorno.

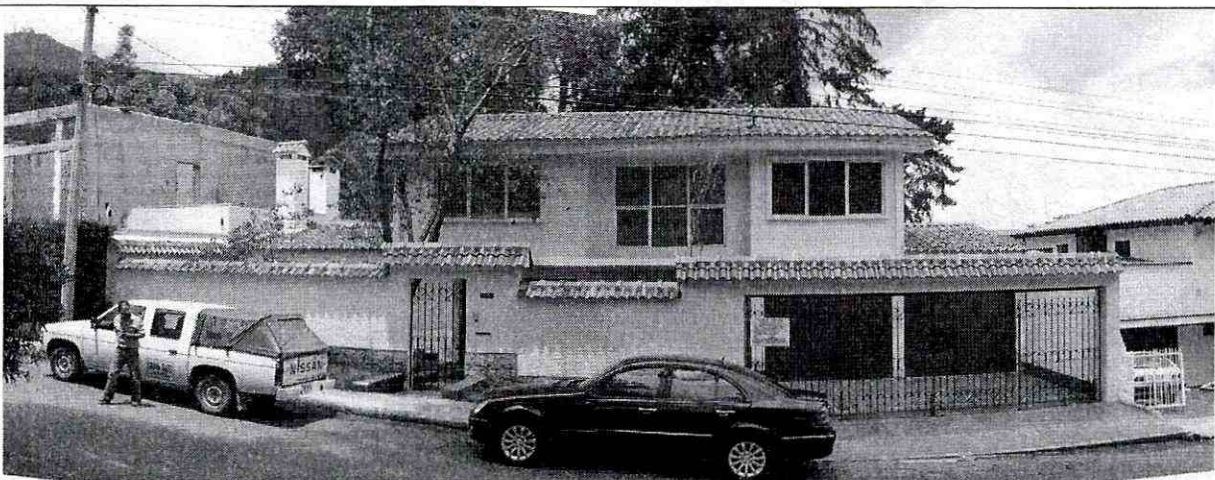
En el predio objeto del presente concepto técnico, se encuentra construida una (1) edificación de dos (2) pisos en mampostería, sin embargo no fue posible identificar si ésta se encuentra confinada o no, ya que la inspección visual sólo se pudo adelantar en el exterior de la vivienda. En el momento de la vista técnica adelantada, la edificación no presenta evidencias de daños o patologías estructurales asociadas a la presencia de procesos de inestabilidad (Fotografía No. 1).

En el momento de la verificación de campo adelantada no se evidenciaron condiciones o elementos que permitan inferir la presencia de procesos de inestabilidad geotécnica activos en el área del proyecto o sus zonas aledañas.

Fotografía No. 1. Predio donde se busca adelantar el proyecto "Casa Unifamiliar Familia Suárez" a construirse en la Diagonal 109 No. 1-29

Considerando los aspectos observados y evaluados en este concepto técnico, se considera que para la construcción del proyecto "Casa Unifamiliar Familia Suárez" ubicado en la *Diagonal 109 No. 1-29* en el sector catastral Santa Ana de la localidad de Usaquén, **NO SE REQUIERE** adelantar la FASE II del estudio detallado de amenaza y riesgo por remoción en masa, de acuerdo con lo establecido en la Resolución 227 de 2006.

Desde el punto de vista de riesgo por remoción en masa, la DPAE recomienda la realización de un estudio geotécnico y de estabilidad de taludes que cumpla con los requisitos establecidos en el Título H de la NSR-98. Dicho estudio debe contemplar la evaluación de estabilidad de las intervenciones y el diseño detallado de las medidas de estabilización correspondientes para todas las etapas de construcción. Para todos los cortes ocasionados en el terreno, se tendrán en cuenta los empujes de tierra generados por condiciones morfológicas, los esfuerzos inducidos por eventos sísmicos, así como las sobrecargas generadas por las edificaciones y vías adyacentes.

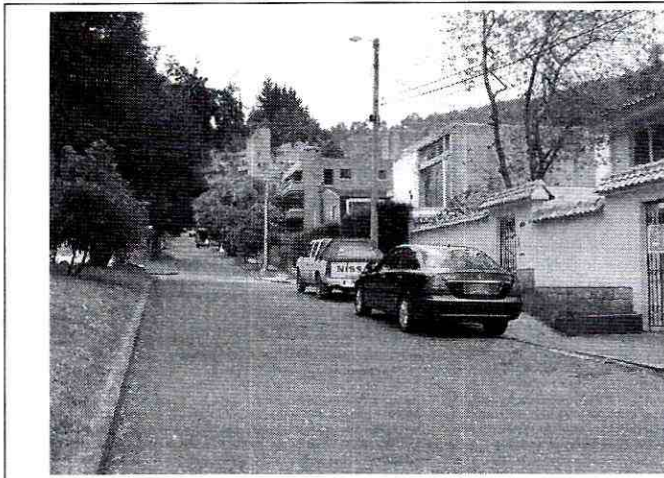
La zona donde se busca desarrollar el proyecto presenta actualmente un uso de suelo urbano con edificaciones de tipo residencial. Corresponde con un sector consolidado con densidad de construcción alta, contando con vías pavimentadas (Fotografía No. 2); asimismo, el sector cuenta con sistemas de recolección de aguas lluvias y aguas residuales. En la zona se encuentran edificaciones de dos (2) pisos de altura en su mayoría, en un terreno con pendiente local, predominantemente baja.

Fotografía No. 2. Vista sobre la Diagonal 109 hacia el oriente.

El diseño geotécnico debe garantizar en todo momento la estabilidad general del lote, de su entorno y de los elementos de infraestructura existente previendo la generación de posibles condiciones de riesgo público, especialmente sobre la Diagonal 109 cuyas condiciones de estabilidad deben ser garantizadas por el responsable del proyecto.
