CONCEPTO TÉCNICO SOBRE NECESIDAD DE ESTUDIOS DETALLADOS DE AMENAZA Y RIESGO POR FENOMENOS DE REMOCIÓN EN MASA DENTRO DEL TRÁMITE DE LICENCIA URBANÍSTICA	Código:	GPR-FT-10
		Versión:	04
		Fecha de revisión:	21/06/2011

1.1 CONCEPTO TÉCNICO No. CT:	6465
1.2 ÁREA:	Técnica y de Gestión
1.3 COORDINACIÓN:	Investigación y Desarrollo
1.4 REFERENCIA CRUZADA RADICADO FOPAE:	2012ER3437
1.5 RESPUESTA OFICIAL No.	RO-56134

2.1 SOLICITANTE:	CURADURÍA URBANA No. 4
2.2 PROYECTO:	Casa Alpes
2.3 LOCALIDAD:	4. San Cristóbal
2.4 UPZ:	34. 20 de Julio
2.5 BARRIO O SECTOR CATASTRAL:	Urbanización Villa de los Alpes
2.6 DIRECCIÓN:	Calle 36 Sur No 3-05
2.7 CHIP:	AAA0008EATO
2.8 MANZANA CATASTRAL:	63
2.9 PREDIO CATASTRAL:	43
2.10 ÁREA (Ha):	0.0036 (*)
2.11 FECHA DE VISITA: FECHA DE EMISIÓN CT:	Marzo 23 de 2012 Mayo 31 de 2012

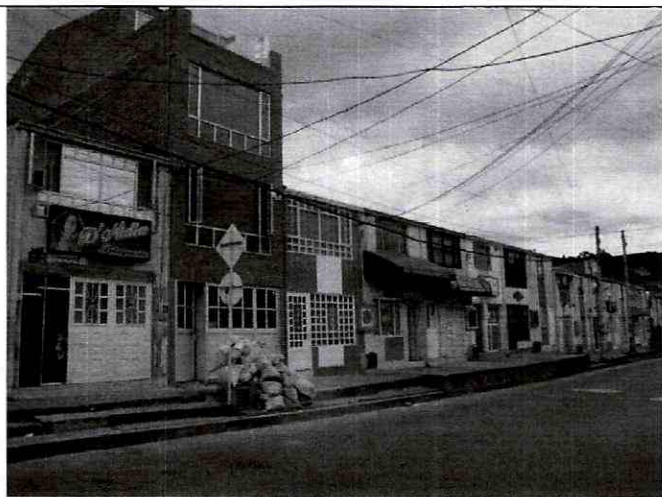
El sector donde se ubica el predio presenta un uso de suelo urbano, en un sector consolidado con densidad de construcción alta, en un terreno con pendiente predominantemente media, contando con vías pavimentadas con infraestructura por medio de las cuales el agua de escorrentía es recolectada y conducida al sistema de alcantarillado del sector.

Fotografía No. 2. Vista del sector donde se localiza el proyecto de Calle 36 Sur No 3-05 se evidencia un sector consolidado cuyo uso es principalmente residencial.
