CONCEPTO TÉCNICO SOBRE NECESIDAD DE ESTUDIOS DETALLADOS DE AMENAZA Y RIESGO POR FENOMENOS DE REMOCIÓN EN MASA DENTRO DEL TRÁMITE DE LICENCIA URBANÍSTICA	Código:	GPR-FT-10
		Versión:	04
		Fecha de revisión:	21/06/2011

1.1 CONCEPTO TÉCNICO No. CT:	CT-6371
1.2 ÁREA:	Técnica y de Gestión
1.3 COORDINACIÓN:	Investigación y Desarrollo
1.4 REFERENCIA CRUZADA RADICADO FOPAE:	2011ER13812
1.5 RESPUESTA OFICIAL No.	RO-52184

2.1 SOLICITANTE:	CURADURÍA URBANA No. 1
2.2 PROYECTO:	Cl. 17 No. 2 - 35
2.3 LOCALIDAD:	17. La Candelaria
2.4 UPZ:	94. La Candelaria
2.5 BARRIO O SECTOR CATASTRAL:	Las Aguas
2.6 DIRECCIÓN:	Calle 17 No. 2 - 35
2.7 CHIP:	AAA0030FEEA
2.8 MANZANA CATASTRAL:	17
2.9 PREDIO CATASTRAL:	06
2.10 ÁREA (Ha):	0.0382 (*)
2.11 FECHA DE VISITA: FECHA DE EMISIÓN:	Noviembre 2 de 2011 y Diciembre 15 de 2011 Febrero 17 de 2012

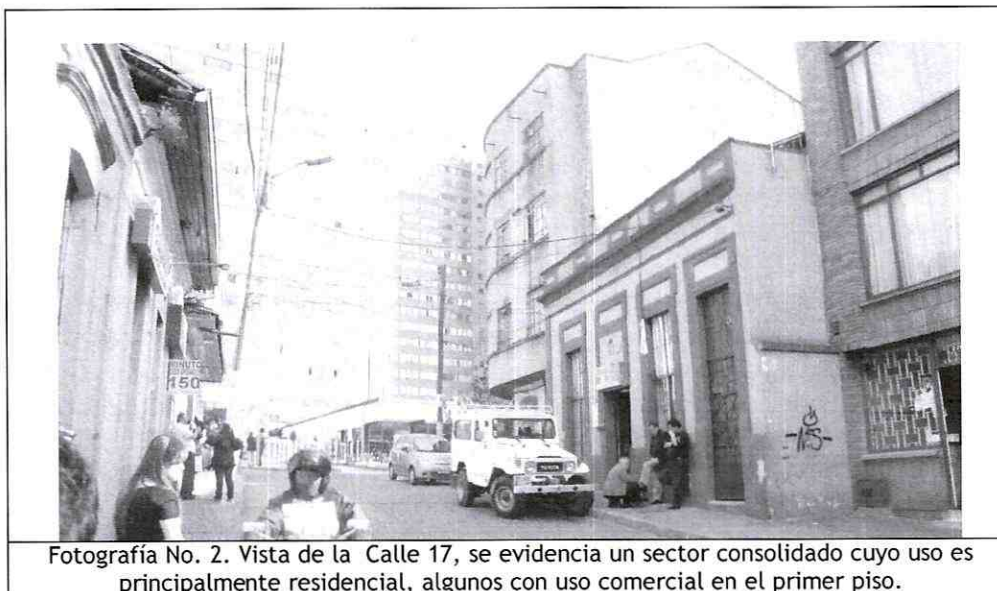
En el momento de la visita, en el predio objeto del presente concepto técnico, se encontró una construcción de un (1) nivel en mampostería simple, la cual ocupa toda el área del predio, y sin evidencias de afectación por procesos de remoción en masa activos que involucren el área del proyecto.

El sector en donde se emplaza la citada edificación posee una pendiente media, se encuentra totalmente consolidado y en el momento de la verificación técnica adelantada no evidenciaba daños o patologías que permitan identificar o definir la presencia de procesos de inestabilidad geotécnica en el área del proyecto. A pesar de lo anterior, se advierte que cualquier intervención que se realice, debe tener en cuenta la presencia de la infraestructura aledaña, por lo que el responsable del proyecto debe garantizar en todo momento la estabilidad general del lote y su entorno.

Por otra parte se considera que el estudio geotécnico presentado a la entidad encargada de expedir el acto administrativo que otorgue la licencia de construcción, debe incluir una evaluación de la estabilidad de las intervenciones que tenga en cuenta las cargas aplicadas por las edificaciones aledañas y el efecto del tránsito de vehículos por las vías adyacentes.
