| ALCALDÍA MAYOR DE BOGOTÁ D.C. Fondo Prevención y Atención Emergencias | CONCEPTO TÉCNICO SOBRE NECESIDAD DE ESTUDIOS DETALLADOS DE AMENAZA Y RIESGO POR FENOMENOS DE REMOCIÓN EN MASA DENTRO DEL TRÁMITE DE LICENCIA URBANÍSTICA | Código: | GPR-FT-10 |

| 1.1 CONCEPTO TÉCNICO No. CT: | 6396 |

| 2.2 PROYECTO: | CASA |
| 2.6 DIRECCIÓN: | Calle 48X No 1A-48 Sur |

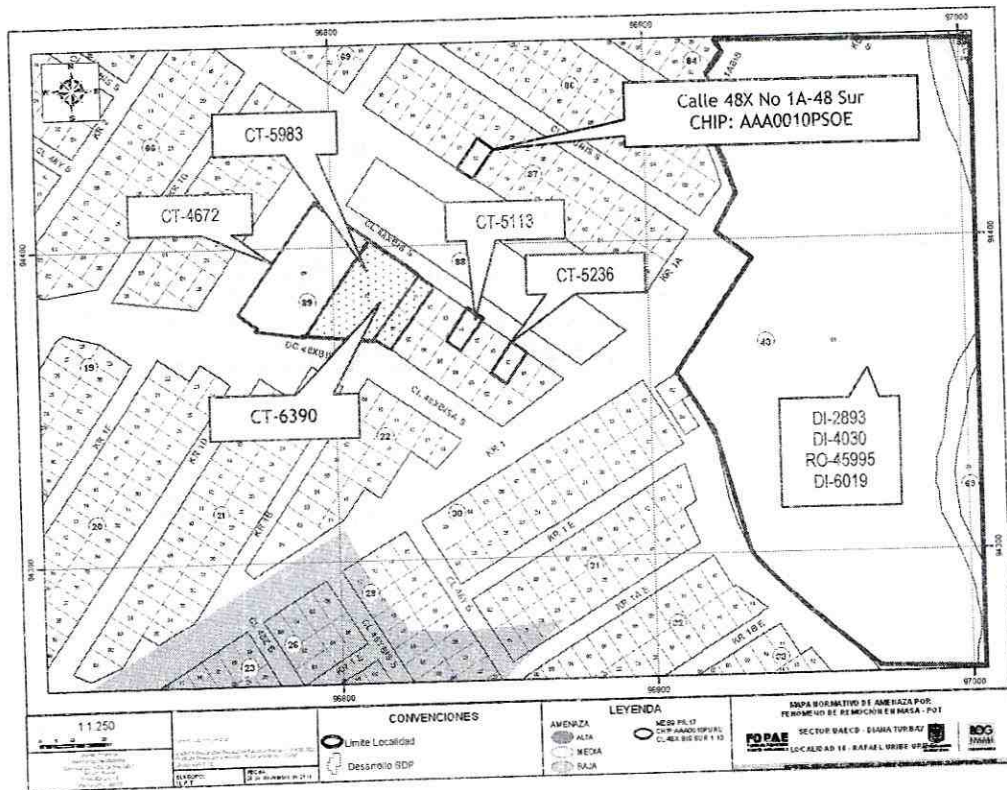
Figura 1. Localización general del proyecto ubicado en la Calle 48X No 1A-48 Sur en el Plano Normativo de Amenaza por Remoción en Masa del POT (Decreto 190 de 2004), el cual se encuentra en amenaza MEDIA.

Conforme con el plano normativo de "Amenaza por Remoción en Masa" del Plan de Ordenamiento Territorial de Bogotá - POT, el sector del proyecto ubicado en la Calle 48X No 1A-48 Sur de la Localidad de Rafael Uribe Uribe, se encuentra en una zona de AMENAZA MEDIA por procesos de remoción en masa (Figura 1).

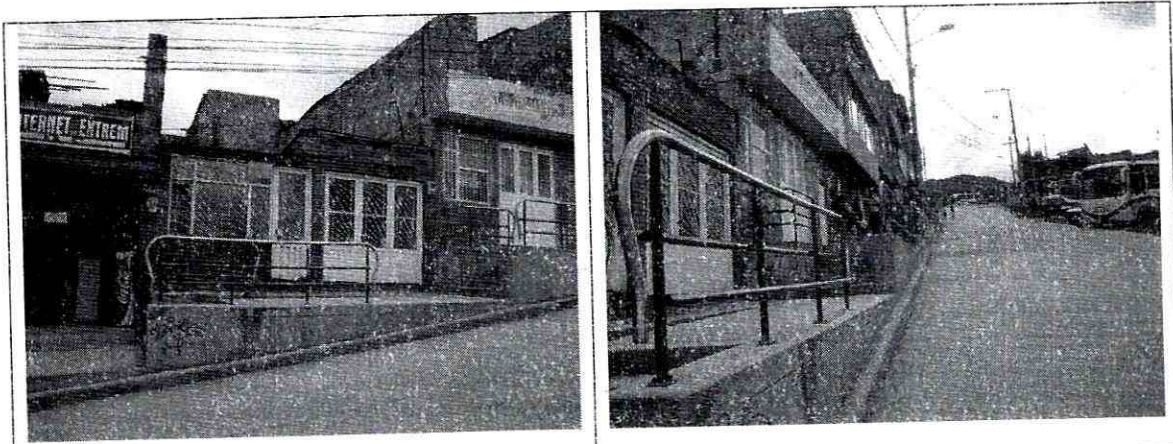
En el momento de la visita, en el predio objeto del presente concepto, se encontraba construida una edificación de un (1) piso de altura construida en mampostería simple, sin evidencias de afectación por procesos de remoción en masa de carácter local, ni de carácter general en la ladera o zonas aledañas al predio evaluado.

Fotografía No. 1. Predio en donde se desarrollará el proyecto, ubicado en la Calle 48X No. 1A-48 Sur de la localidad de Rafael Uribe Uribe.

Fotografía No. 2. Vista del sector donde se localiza el proyecto de Calle 48X No. 1A-48 Sur se evidencia un sector consolidado cuyo uso es principalmente residencial.
