1.1 CONCEPTO TÉCNICO No. CT:	CT-6399
1.2 ÁREA:	Técnica y de Gestión
1.3 COORDINACIÓN:	Investigación y Desarrollo
1.4 REFERENCIA CRUZADA RADICADO FOPAE:	2011ER17487
1.5 RESPUESTA OFICIAL No.	RO-53130

2.1 SOLICITANTE:	CURADURÍA URBANA No. 3
2.2 PROYECTO:	BIFAMILIAR
2.3 LOCALIDAD:	11. Suba
2.4 UPZ:	23. Casa Blanca Suba
2.5 BARRIO O SECTOR CATASTRAL:	Casa Blanca I
2.6 DIRECCIÓN:	Calle 146F No. 76 - 08 ; Calle 146F No. 76 - 10
2.7 CHIP:	AAA0197T25Y; AAA0197TZTD
2.8 MANZANA CATASTRAL:	03
2.9 PREDIO CATASTRAL:	42;43
2.10 ÁREA (Ha):	0.0083 (*)
2.11 FECHA DE VISITA: FECHA DE EMISIÓN:	Febrero 21 de 2012 Febrero 22 de 2012

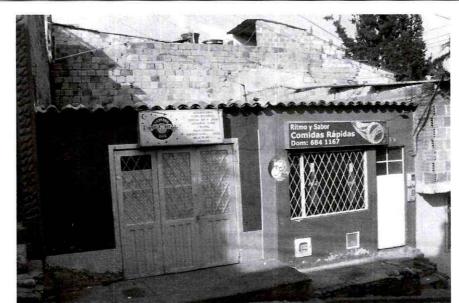
La zona donde se localiza el predio tiene pendiente media a alta, cuenta con un uso de suelo urbano, que corresponde a un sector consolidado con densidad de construcción alta, contando con vías pavimentadas y sistemas de recolección de aguas lluvias y aguas servidas (Fotografía No. 1 y No. 2). En el sector se encuentran edificaciones de hasta cuatro (4) pisos de altura.

Al momento de la visita en cada predio se encontró una edificación de un nivel, la cual presenta un sistema estructural en mampostería simple, la cual de acuerdo al radicado de la curaduría será demolida para la construcción del proyecto para el cual se está tramitando la licencia. Las viviendas vecinas exteriormente no evidencian fallas de tipo estructural, ni daños que permitan inferir la presencia de procesos de inestabilidad geotécnica activos de carácter local dentro del área del proyecto, sin embargo dada la morfología del terreno se recomienda para la construcción del proyecto, realizar análisis de estabilidad de las intervenciones de tal forma que se garanticen factores de seguridad no solo para el proyecto sino para las construcciones e infraestructura adyacente.

Fotografía No. 1. Predios en donde se desarrollará el proyecto, ubicado Calle 146F No. 76 - 08 y Calle 146F No. 76 - 10 de la Localidad de Suba.

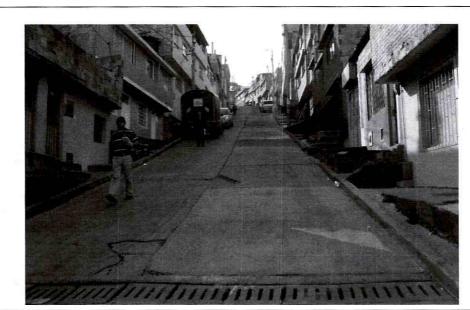
Fotografía No. 2. Vista de la Calle 146F ente Carrera 76 y Carrera 77 se evidencia un sector consolidado.
