| <br><b>ALCALDÍA MAYOR<br/>DE BOGOTÁ D.C.</b><br>Fondo<br>Prevenición y<br>Atención Emergencias | <b>CONCEPTO TÉCNICO SOBRE<br/>NECESIDAD DE ESTUDIOS<br/>DETALLADOS DE AMENAZA Y RIESGO<br/>POR FENOMENOS DE REMOCIÓN EN<br/>MASA DENTRO DEL TRÁMITE DE<br/>LICENCIA URBANÍSTICA</b> | Código: | <b>GPR-FT-10</b> |

| <b>1.1 CONCEPTO TÉCNICO No. CT:</b> | <b>6737</b> |

| <b>2.2 PROYECTO:</b> | EDIFICACION DE TRES PISOS – Urbanización Las Mercedes. |
| <b>2.6 DIRECCIÓN:</b> | Carrera 10 B Este No. 20 – 24 Sur (Actual) – Carrera 5 A Este No. 17 - 24 Sur (Antigua) |

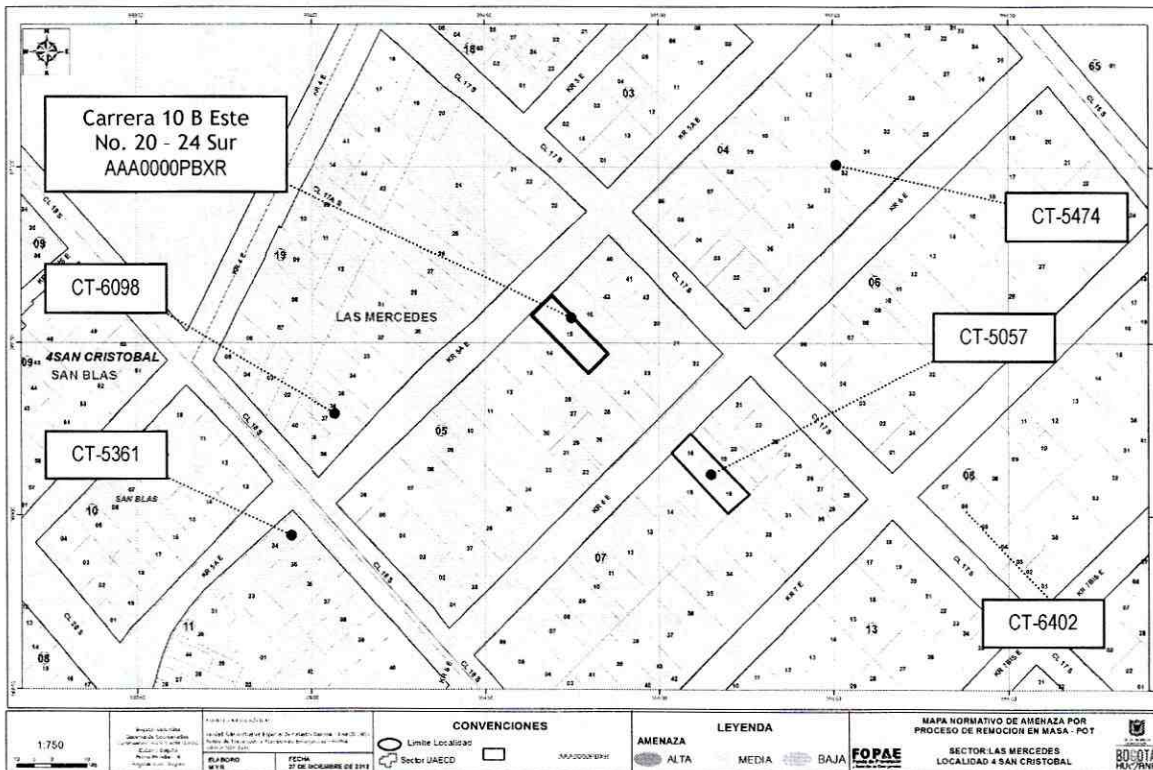
Conforme con el plano normativo de "Amenaza por Remoción en Masa" del Plan de Ordenamiento Territorial de Bogotá-POT, el sector del proyecto ubicado en la Carrera 10 B Este No. 20 – 24 Sur, de la Localidad de San Cristóbal, se encuentra en una zona de Amenaza Media por procesos de remoción en masa (Figura 1).

**Figura 1.** Localización general del proyecto ubicado de la Carrera 10 B Este No. 20 – 24 Sur, en el Plano Normativo de Amenaza por Remoción en Masa del POT (Decreto 190 de 2004), el cual se encuentra en Amenaza Media.

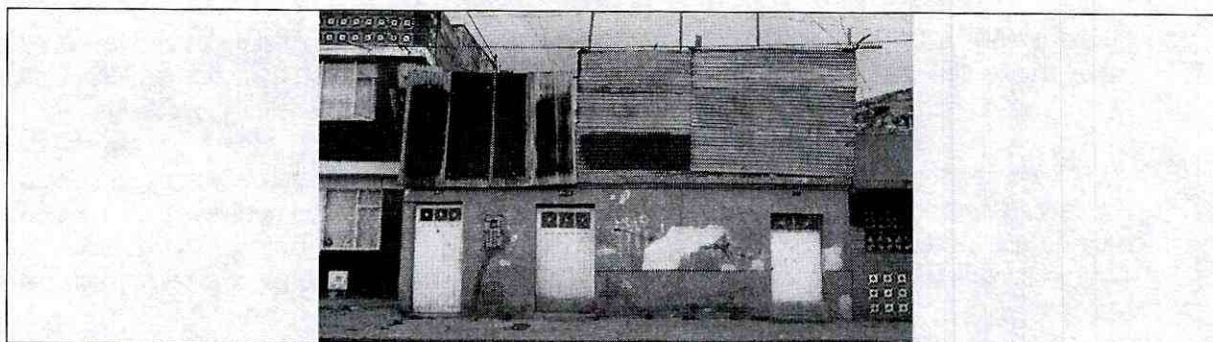
En el momento de la visita técnica al predio objeto del presente concepto técnico, se encontró una edificación de un nivel, de la cual no fue posible precisar su grado de confinamiento, considerando que la inspección visual adelantada no involucró la evaluación interna de la misma; sin embargo, esta edificación no evidenció exteriormente daños o patologías estructurales que puedan estar asociadas a la presencia de procesos de inestabilidad geotécnica.

Con base en la verificación técnica se pudo establecer que el predio en mención no presenta evidencias de afectación por procesos de remoción en masa, ni de carácter local, ni de carácter general en la ladera o zonas aledañas al predio evaluado. Igualmente, se pudo establecer que en las edificaciones aledañas no se evidenciaron daños o patologías que permitieran identificar o definir la presencia de procesos de inestabilidad geotécnica en el área del proyecto. No obstante, lo anterior, se advierte que cualquier intervención que se realice debe tener en cuenta la presencia de infraestructura aledaña por lo que el responsable del proyecto debe garantizar en todo momento la estabilidad general del lote y su entorno.

**Fotografía No. 1.** Predio en donde se desarrollará el proyecto ubicado en la Carrera 10 B Este No. 20 - 24 Sur.

- Teniendo en cuenta los aspectos observados y evaluados en este concepto técnico, se considera que para la construcción del proyecto ubicado en la Carrera 10 B Este No. 20 - 24 Sur (actual), de la Localidad de San Cristóbal, **NO SE REQUIERE** adelantar la FASE II del estudio detallado de amenaza y riesgo por remoción en masa, de acuerdo con lo establecido en la Resolución 227 de 2006; por otra parte, esto no exime al constructor del cumplimiento del resto de la normatividad vigente (Norma Sismo Resistente - Código de Construcción - Resolución de Legalización, etc.).

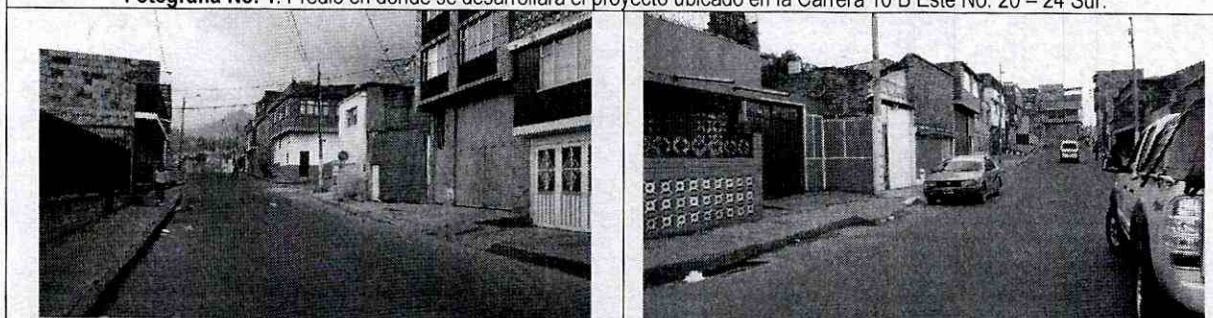
**Fotografía No. 2.** Panorámica hacia el nororiente de la Carrera 10 B Este.

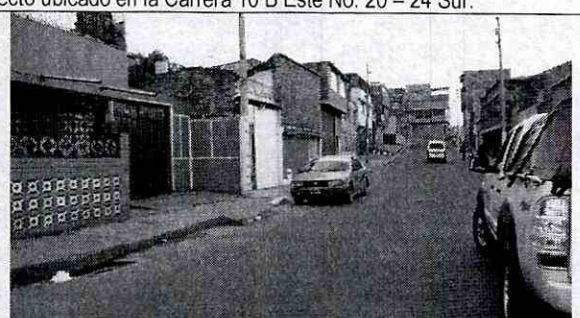
**Fotografía No. 3.** Panorámica hacia el suroccidente de la Carrera 10 B Este.
