CONCEPTO TÉCNICO SOBRE NECESIDAD DE ESTUDIOS DETALLADOS DE AMENAZA Y RIESGO POR FENOMENOS DE REMOCIÓN EN MASA DENTRO DEL TRÁMITE DE LICENCIA URBANÍSTICA	Código:	GPR-FT-10
		Versión:	04
		Fecha de revisión:	21/06/2011

1.1 CONCEPTO TÉCNICO No. CT:	CT-6511
1.2 ÁREA:	Técnica y de Gestión
1.3 COORDINACIÓN:	Investigación y Desarrollo
1.4 REFERENCIA CRUZADA RADICADO FOPAE:	2012ER2228
1.5 RESPUESTA OFICIAL No.	RO-57046

2.1 SOLICITANTE:	CURADURÍA URBANA No. 4
2.2 PROYECTO:	CASA LOTE 110
2.3 LOCALIDAD:	1. Usaquén
2.4 UPZ:	13. Los Cedros
2.5 BARRIO O SECTOR CATASTRAL:	Bosque de Pinos III
2.6 DIRECCIÓN:	Calle 151 A No. 4 - 63 (*)
2.7 CHIP:	AAA0115FAZM (*)
2.8 MANZANA CATASTRAL:	03
2.9 PREDIO CATASTRAL:	14
2.10 ÁREA (Ha):	0.0795 (*)
2.11 FECHA DE VISITA: FECHA DE EMISIÓN:	Mayo 16 de 2012 Junio 20 de 2012

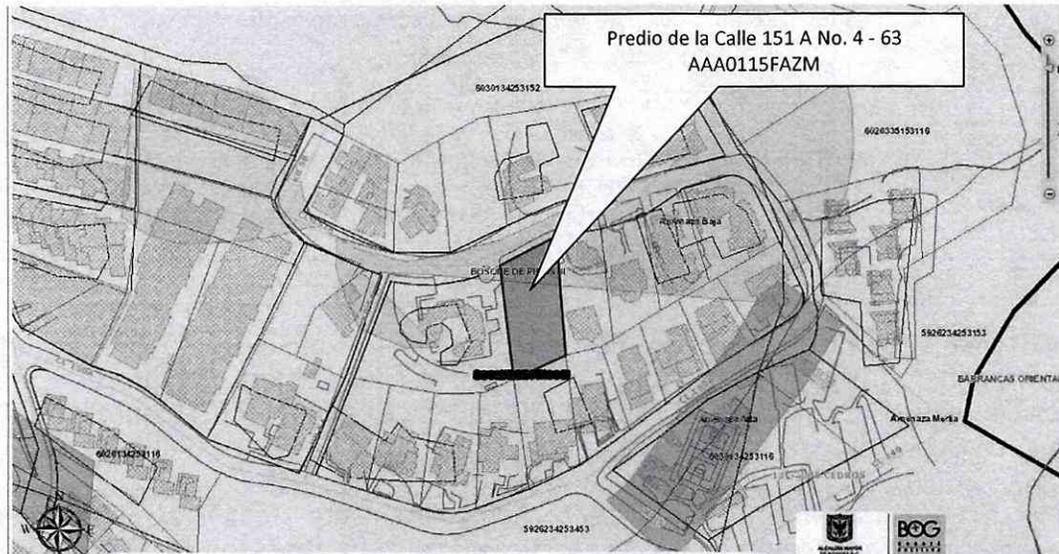
Figura 1. Localización general del proyecto ubicado de la Calle 151 A No. 4 - 63 en el Plano Normativo de Amenaza por Remoción en Masa del POT (Decreto 190 de 2004), el cual se encuentra en amenaza MEDIA Y BAJA.

Conforme con el plano normativo de "Amenaza por Remoción en Masa" del Plan de Ordenamiento Territorial de Bogotá - POT, el sector del proyecto ubicado en Calle 151 A No. 4 - 63, de la Localidad de Usaquén, se encuentra en una zona de AMENAZA MEDIA Y BAJA por procesos de remoción en masa (Figura 1).

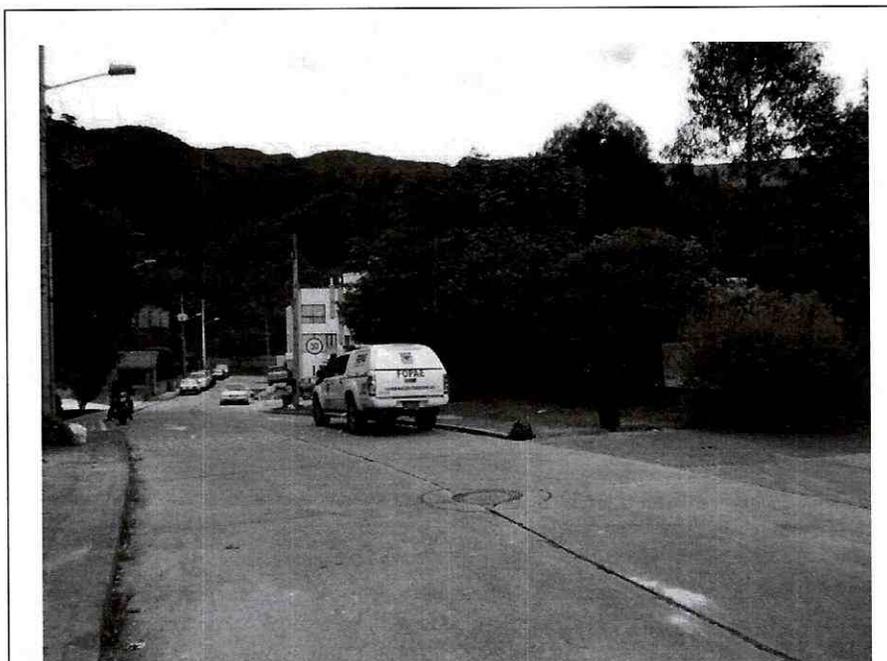
Fotografía No. 2. Vista de la Calle 151 A entre la Carrera 4 y la Carrera 5A, se evidencia un sector consolidado cuyo uso es principalmente residencial.

La zona donde se busca desarrollar el proyecto corresponde con uso de suelo urbano con edificaciones de tipo residencial. Es un sector consolidado a nivel urbano, con densidad de construcción media, contando con vías pavimentadas (ver Fotografías No. 1 y 2); así mismo, las vías del sector cuentan con sistemas de drenaje para el manejo de escorrentía superficial, que se conectan con la red de alcantarillado pluvial; también cuenta con un sistema de alcantarillado sanitario sobre la Calle 151 A. En la zona se encuentran edificios de apartamentos de hasta tres (3) pisos en altura, en un terreno con pendiente baja a media.
